**CENTRO FEDERAL DE EDUCAÇÃO TECNOLÓGICA DE MINAS GERAIS**  
**DEPARTAMENTO DE ENGENHARIA DE MATERIAIS**  
**CURSO DE ENGENHARIA DE MATERIAIS**

**ESTUDO DE CASO DA APLICAÇÃO DE POLÍMEROS NA CONSTRUÇÃO CIVIL  
E O RISCO EM SITUAÇÕES DE INCÊNDIO**

Trabalho de Conclusão de Curso II apresentado no curso de Engenharia de Materiais do Centro Federal de Educação Tecnológica de Minas Gerais como requisito parcial para obtenção do título de Bacharel em Engenharia de Materiais.

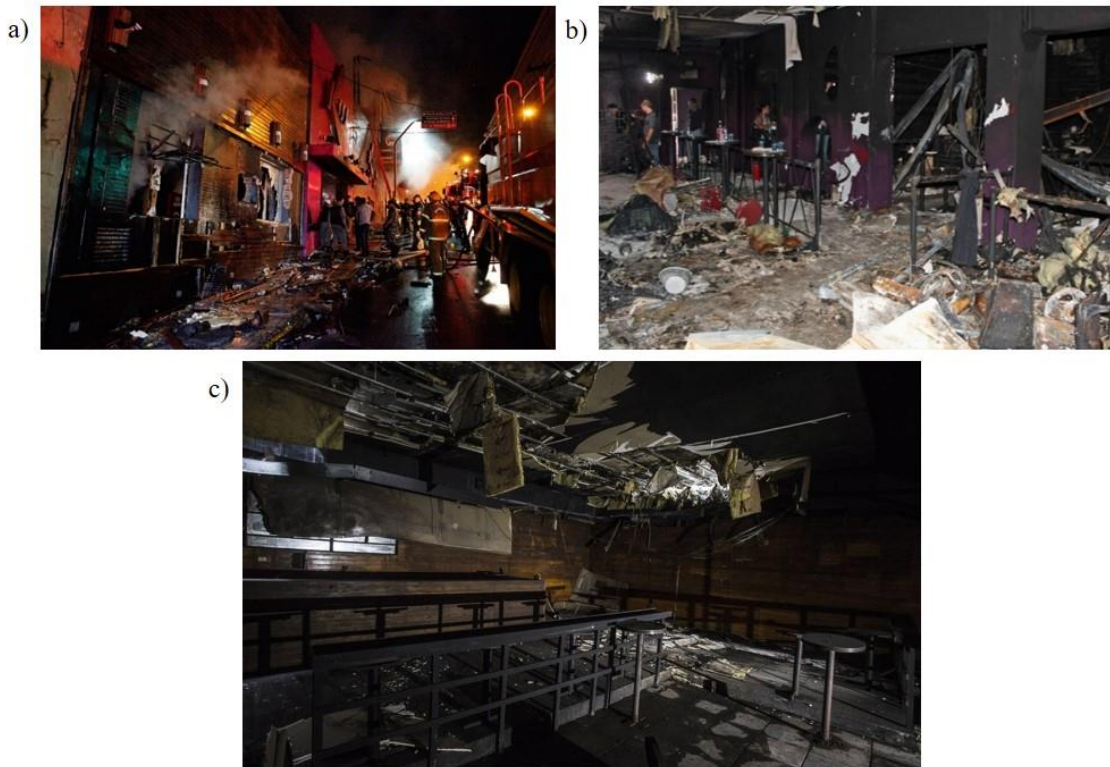
**Figura 4 – Imagens feitas da Boate *Kiss***

Segundo o relatório final oficial da Polícia Civil de Santa Catarina, que foi apresentado ao Juiz de Direito do caso, após a arguição de centenas de testemunhas, entre vítimas, bombeiros, policiais militares, atendentes do SAMU, além do trabalho de perícia científica, concluiu-se que o as chamas se iniciaram após centelhas de um fogo de artifício utilizado pelo grupo musical que se apresentava, se chocaram com o forro do teto, que era constituído por uma camada de isolamento acústico de espuma de poliuretano, como pode ser visto na Figura 4 (b) e (c). Esta, entrou em combustão, e em minutos, por não possuir aditivos retardantes, foi totalmente consumida, formando uma densa fumaça preta, composta por monóxido e dióxido de carbono, cianetos e isocianatos.

(a) e (b) área externa e interna da boate *kiss* no dia do incêndio; (c) boate *kiss* dias após o incêndio.

- Superlotação do clube, cerca de 1500 pessoas presentes
- Luzes de emergência e de indicação de rota de fuga não funcionaram
- Utilização de fogos indicados para uso em locais externos
- O incêndio não foi anunciado e alertada fuga aos presentes
- Contenção por seguranças na saída da casa

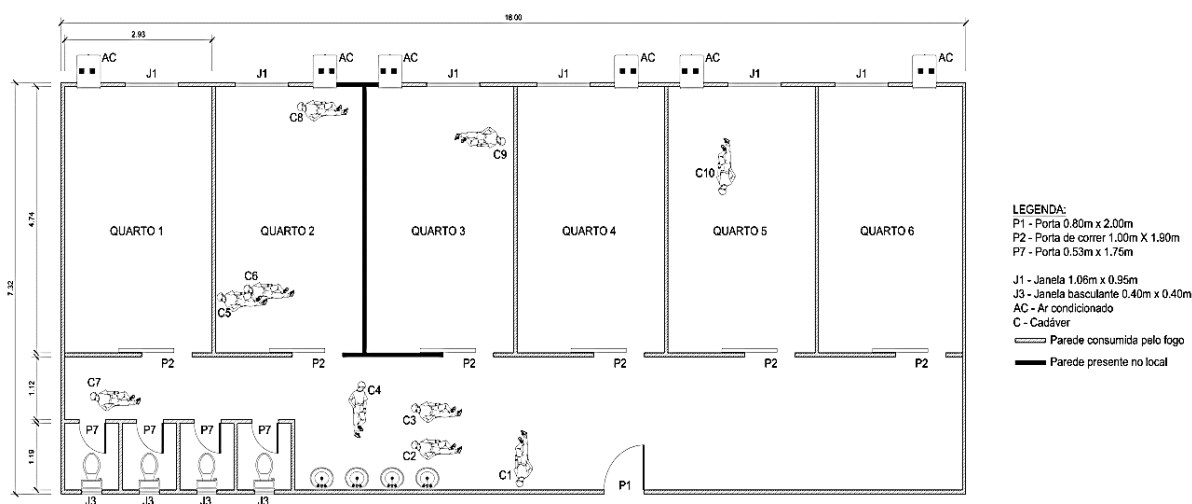
**Figura 5 – Planta baixa da estrutura provisória de alojamento no Ninho do Urubu**

O relatório pericial indica que as chamas se iniciaram no ar condicionado do quarto 6, do qual todos os atletas conseguiram escapar, bem como no quarto 4. Nos quartos 5 e 3 houve um óbito em cada, três óbitos no quarto 2 e cinco óbitos no quarto 1. Os quartos eram interligados por dutos pelos quais o ar circulava, e que foram decisivos para que os gases tóxicos se propagassem do quarto 6 para os demais.

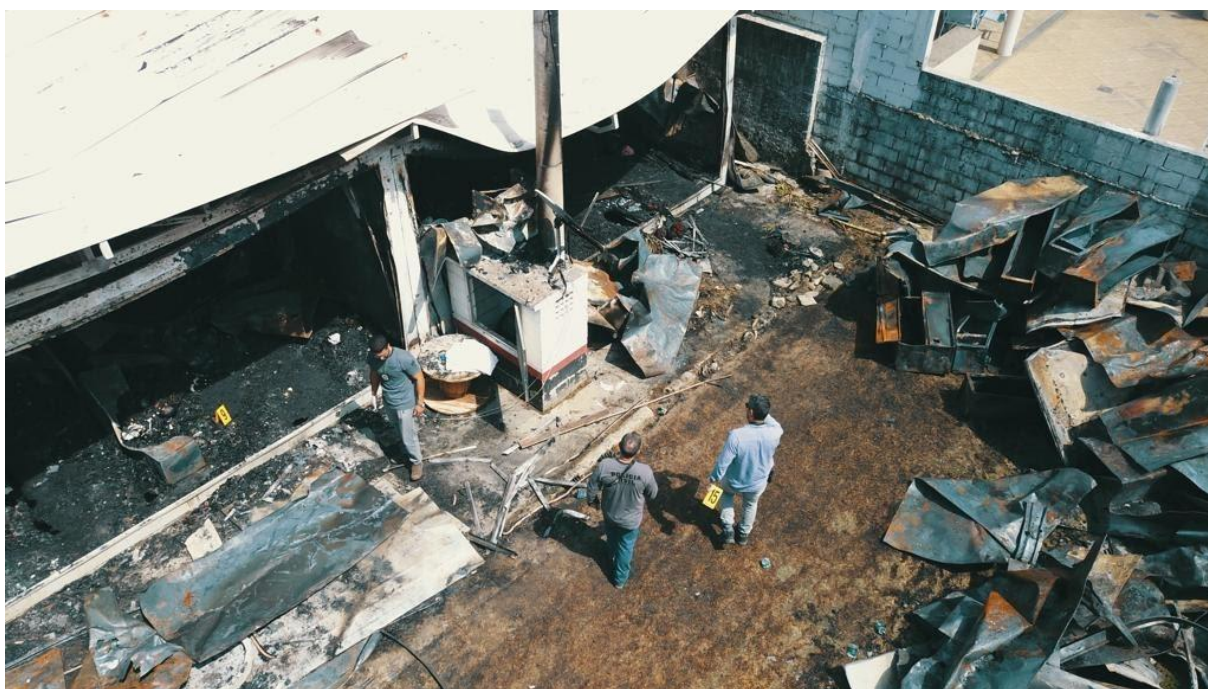
**Figura 6 – Imagem aérea do que sobrou da estrutura provisória após o incêndio, durante o trabalho pericial**

Segundo o inquérito policial apresentado pela Polícia Civil do Rio de Janeiro e Ministério Público do Rio de Janeiro em 2021, as principais inconformidades apresentadas pela estrutura provisória de alojamento e dormitório foram o isolamento térmico em espuma de poliuretano, que conforme perícia, apresentou fulgor a 50°C e ausência de retardantes de chamas, fazendo com que a chama iniciada no quarto 6 rapidamente alcançasse os quartos adjacentes, com agravante do horário, em que atletas dormiam, reduzindo o tempo que tiveram para resposta à fuga, tempo este que foi determinante para o insucesso na evacuação, já que a estrutura metálica dos containers, conforme mostra a Figura 6, se contorceu, provocando o emperramento da porta de saída, do tipo corredeira.
