**CENTRO FEDERAL DE EDUCAÇÃO TECNOLÓGICA DE MINAS GERAIS**  
**DEPARTAMENTO DE ENGENHARIA DE MATERIAIS**  
**CURSO DE ENGENHARIA DE MATERIAIS**

**ANÁLISE DE FALHA DE UMA TRIZETA UTILIZADA NO PROTÓTIPO OFF-  
ROAD CEFEST BAJA SAE**

Trabalho de conclusão de curso apresentado  
no Curso de Graduação em Engenharia de  
Materiais do Centro Federal de Educação  
Tecnológica de Minas Gerais como requisito  
parcial para obtenção do título de Bacharel em  
Engenharia de Materiais.

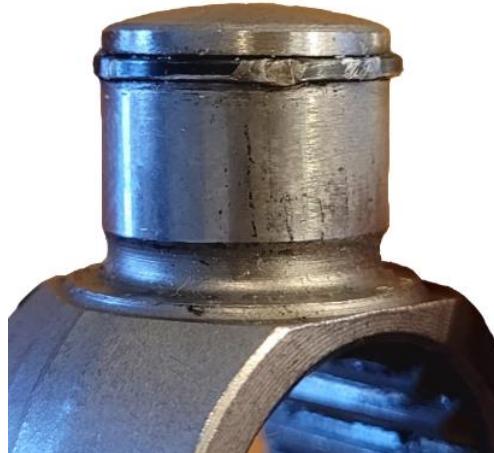
Figura 15 – Fotografia retirada do eixo que estava desmontado

A análise fractográfica inicial consistiu em analisar a peça da forma em que ela foi encontrada para conseguir avaliar as deformações nela presentes. Na Figura 15 é mostrada uma foto do eixo que estava desmontado, apenas com o anel elástico restante (Peça 1.1). Este apresentava pontos de deformação plástica provavelmente causados por impactos sofridos nessa região.

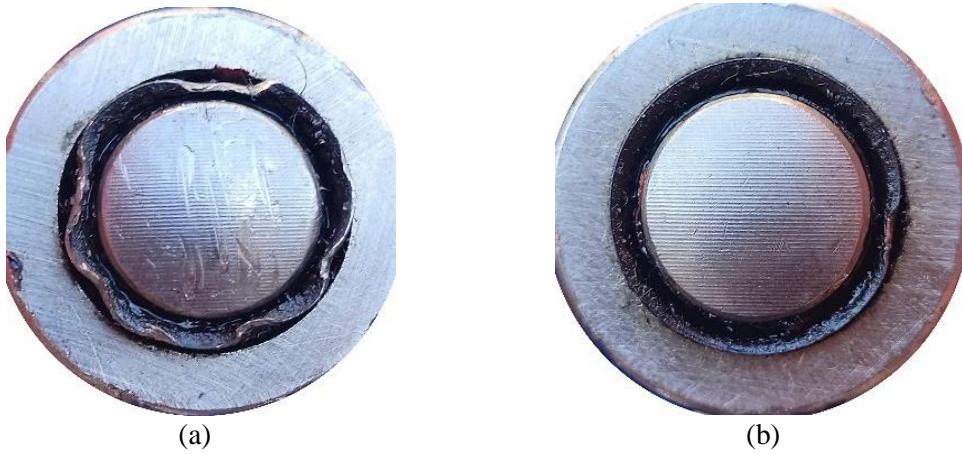
Figura 16 – Fotografia retirada dos eixos que estavam montados

Já na Figura 16 (a) e (b) são apresentadas as fotografias retiradas dos eixos que ainda estavam montados. Neles é possível observar que ocorreu deformação plástica em ambos, contudo na Figura 16 (a), essa deformação foi bem mais acentuada, com padrão aleatório. Esse eixo é o

que origina as peças classificadas como 2.1, 2.2 e 2.3 (Tabela 1). Já o eixo da Figura 16 (b) que originou o conjunto das peças 3.1, 3.2 e 3.3 (Tabela 1) encontrou-se quase sem nenhuma deformação. Essas deformações citadas acima aparentam ser causadas por impacto na borda externa da arruela em diferentes pontos, mas sem um padrão de repetição. Outro ponto a ser levantado é a diferença notória do grau de deformação entre os eixos, o que indica que o impacto é maior em um dos lados da homocinética.

(a) Eixo mais deformado da trizeta. (b) eixo menos deformado da trizeta

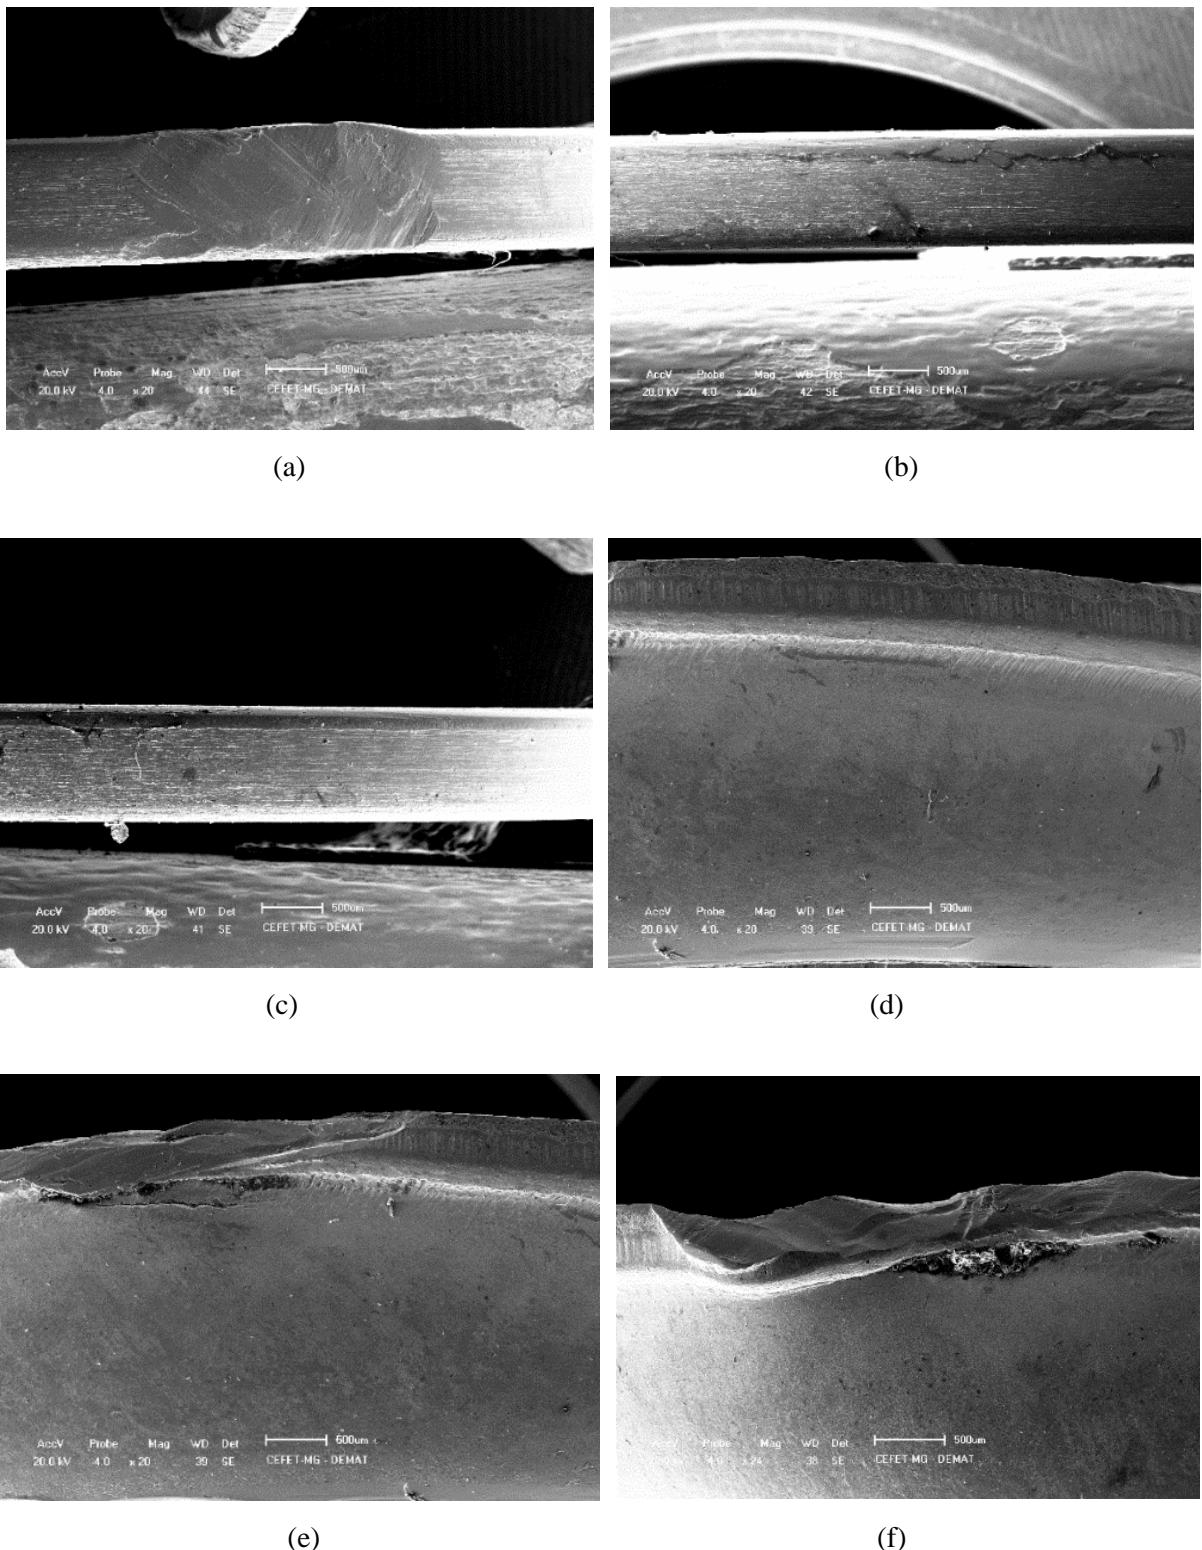
Figura 17 – Imagens obtidas no MEV por peças

Para a segunda análise fractográfica foram obtidas imagens de MEV que possibilitaram avaliar mais detalhadamente a deformação de cada peça que compõem os eixos, Figura 17 (a), (b), (c), (d), (e) e (f). Nas Figuras 17 (a), (b) e (c) são apresentadas as imagens de MEV obtidas dos 3 anéis elásticos de cada eixo. Nessas imagens é possível visualizar a deformação plástica em diferentes níveis, sendo na Figura 17 (a) a que mais se deformou. Analisando a superfície deformada pode-se dizer que esta apresenta diferentes eixos de incidência pelo padrão organizacional da superfície, além de terem aumentado a altura dimensional da peça. Na Figura 17 (b) verifica-se o início de uma deformação que provavelmente culminaria no padrão de deformação da Figura 17 (a). Já a Figura 17 (c), observa-se o anel mais interno e sem graus relevantes de deformação.

(a) Peça 1.1 (b) Peça 2.2 (c) Peça 3.2 (d) Peça 3.1 (e) Peça 2.1 (f) Peça 2.1

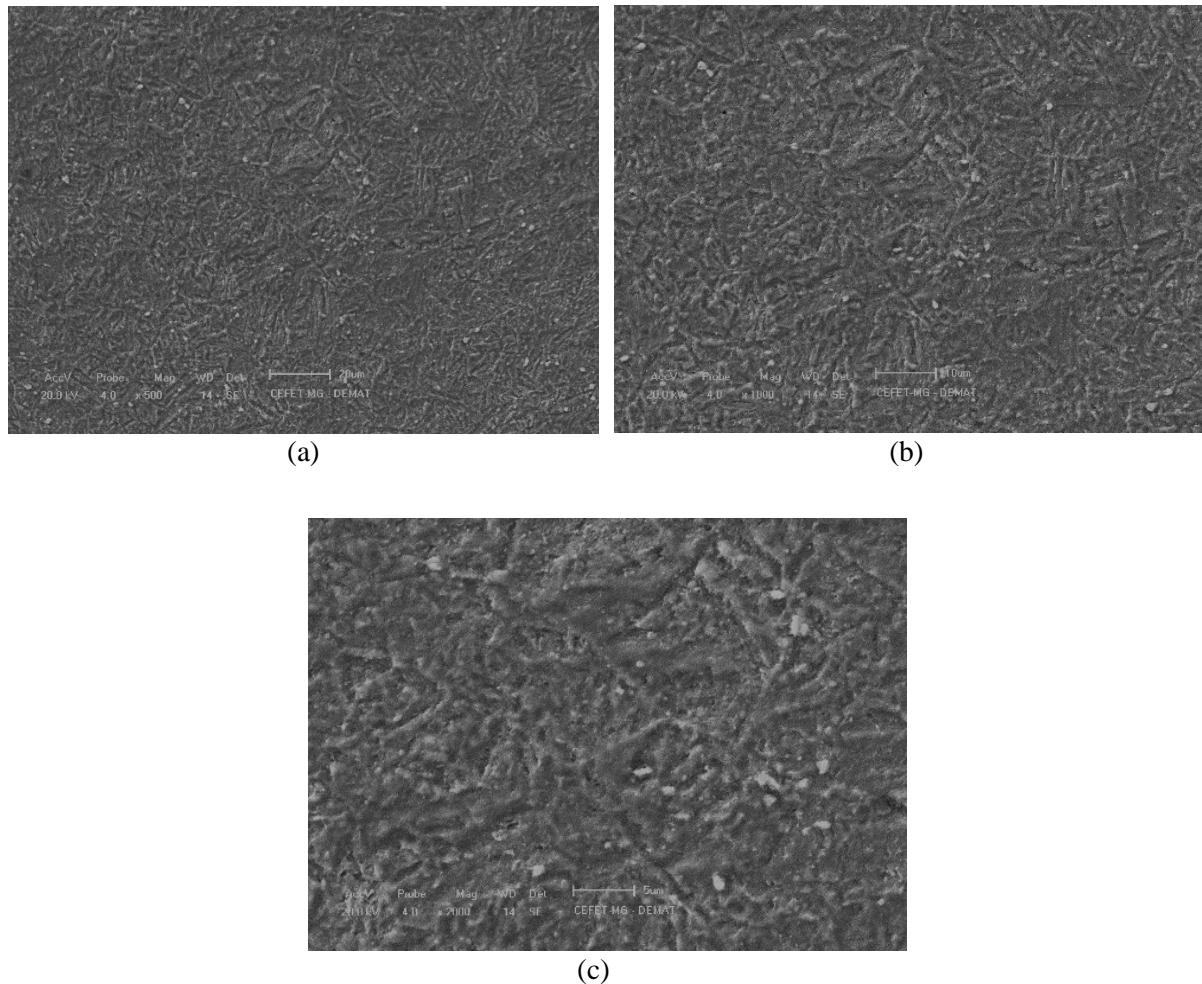
Figura 18 – Imagens obtidas no MEV da arruela

Os resultados da análise metalográfica evidenciaram as microestruturas para cada peça, medidos em 20, 10 e 5 $\mu\text{m}$ . Para a arruela, a microestrutura revelada na Figura 18 (a), (b) e (c) tem formato de placas longas e finas, como ripas, sugerindo a presença de martensita revenida (CHIAVERINI, 1979).

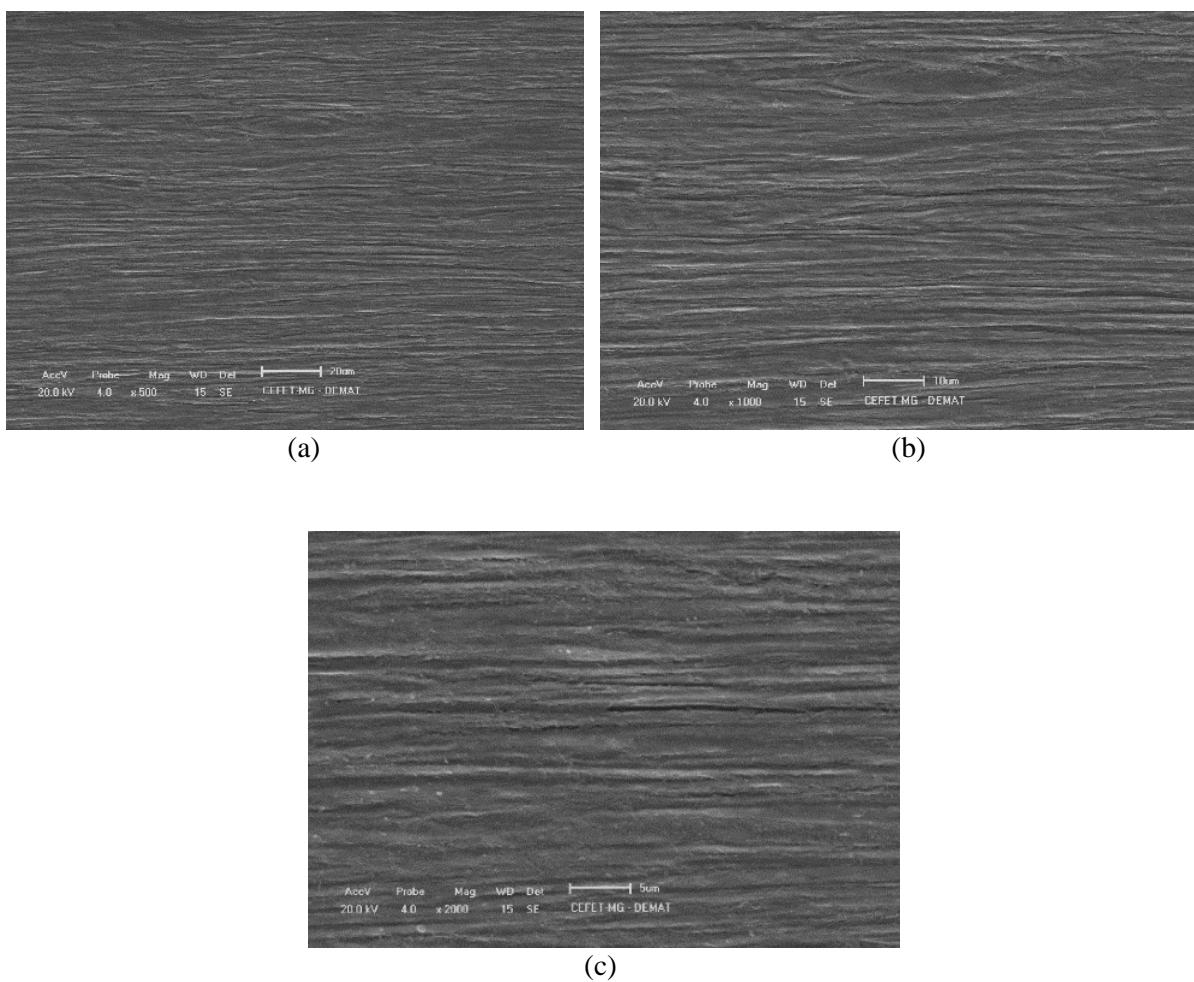
Figura 20 – Imagens obtidas no MEV do anel elástico

As micrografias referentes ao anel elástico são apresentadas na Figura 20 (a), (b) e (c). O resultado indica que o anel elástico foi conformado a frio devido ao caráter alongado dos grãos na microestrutura. Já na Figura 21 é exibido um parafuso também conformado a frio, por forjamento, em que é evidenciado macrograficamente as linhas de escoamento. Em relação às propriedades mecânicas do processo de conformação a frio tem-se um aumento da resistência na direção da deformação, devido ao encruamento. Entretanto, esse material pode apresentar propriedades anisotrópicas – resistências diferentes, em direções diferentes. Essas propriedades podem se relacionar com a deformação majoritariamente transversal apresentada no anel elástico (SURIS, 2012).

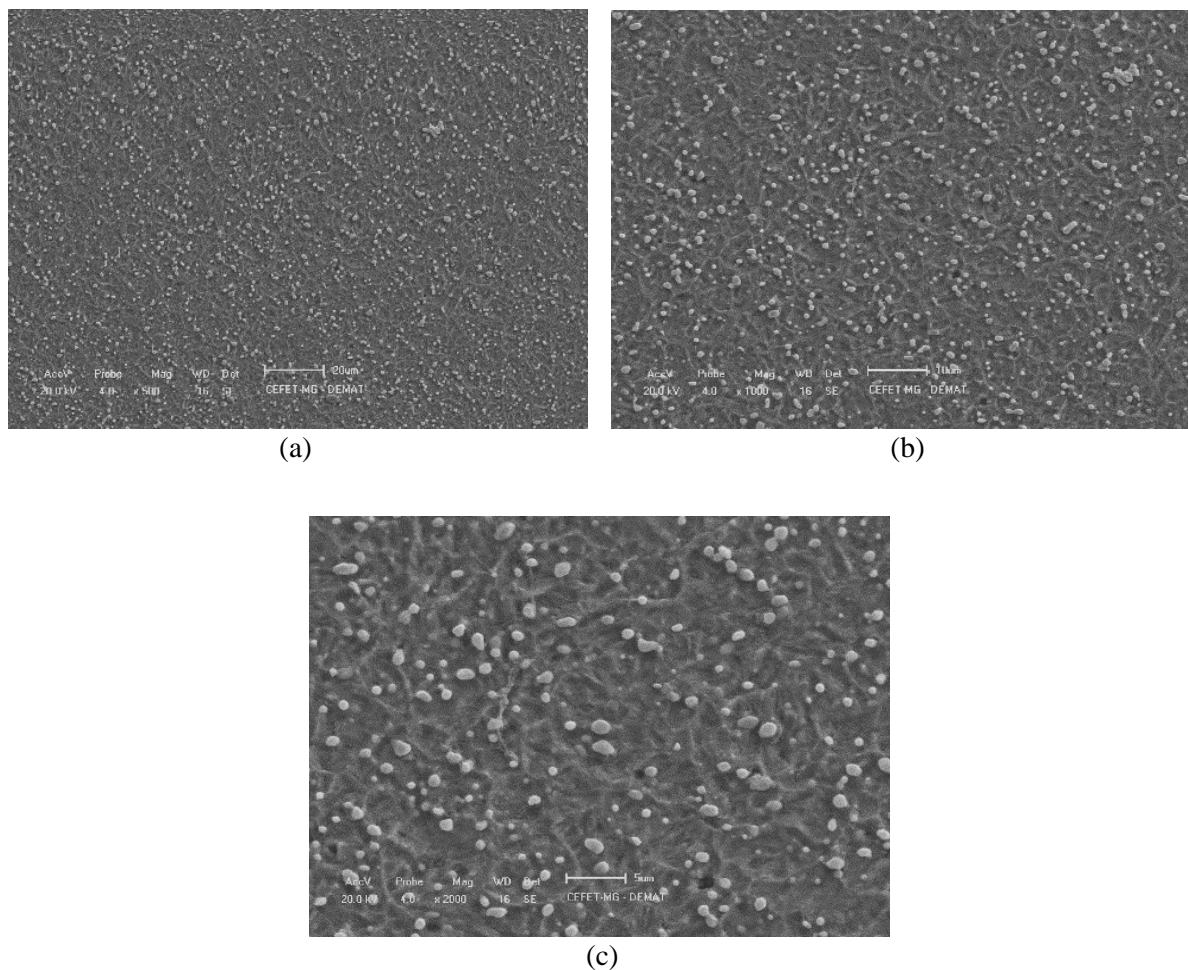
Figura 22 – Imagens obtidas no MEV do rolete do rolamento

Para o rolete do rolamento, as imagens obtidas por MEV revelaram a presença de martensita revenida com precipitados em formatos esféricos, como mostrado na Figura 22 (a), (b) e (c). Devido a coloração dos roletes e por eles não apresentarem níveis de oxidação perceptíveis, pode-se inferir que é um aço inoxidável martensítico. Leite *et al.* (2016) analisaram um aço inoxidável martensítico temperado em diferentes temperaturas que apresentaram microestrutura semelhante, Figura 23 (a) e (b). Segundo os autores, as precipitações esféricas são carbonetos primários advindos do processamento anterior e a presença destas leva ao maior endurecimento do material. Para os rolamentos essa elevada dureza explica a baixa alteração dimensional que provavelmente sofreu esforços de compressão na direção transversal.

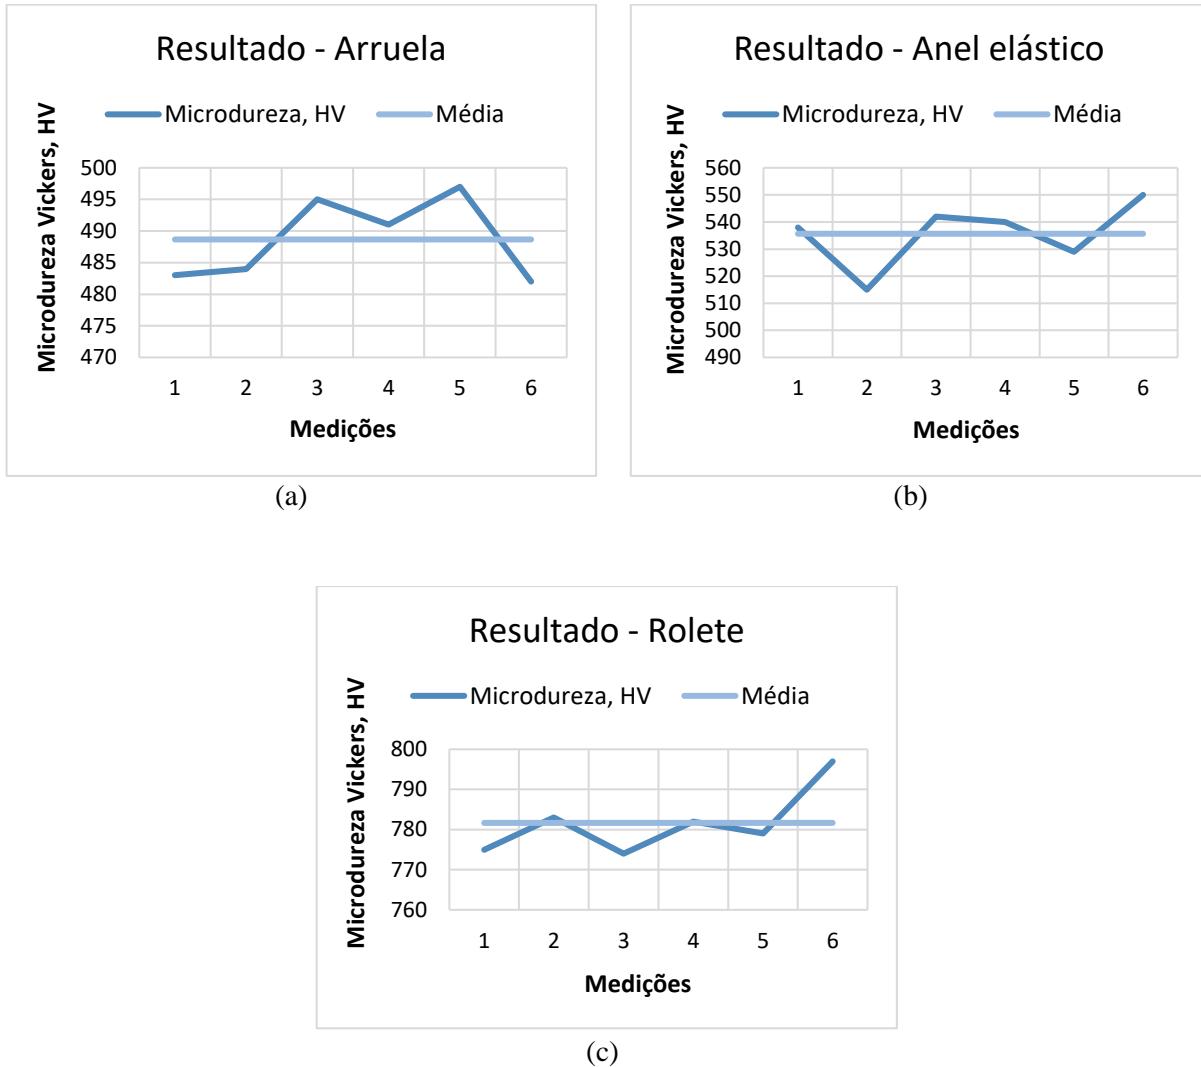
Figura 24 – Variações dos valores encontrados no ensaio de microdureza por amostra

Os resultados do ensaio apresentados na Figura 24 (a), (b) e (c) mostram a variação dos valores de microdurezas medidos ao longo de cada peça avaliada. Já na Tabela 5 são exibidos os valores médios por amostra, os quais corroboram as discussões do tópico anterior. A arruela apresentou o menor valor de microdureza, sendo  $489 \pm 6$  HV, indicando um material duro, como é o caso da martensita revenida. Já o resultado do anel elástico encontrado de  $536 \pm 11$  HV se relaciona com a propriedade de alta dureza advinda dos processos de conformação mecânica associados ao encruamento. Por fim, o rolete do rolamento foi o material mais duro, com  $782 \pm 8$  HV, corroborando a teoria de ser um aço inoxidável martensítico, devido ao endurecimento pela presença de martensita e por precipitação sólida dos carbonetos (CHIAVERINI, 1979; LEITE *et al.*, 2016; SURIS, 2012).

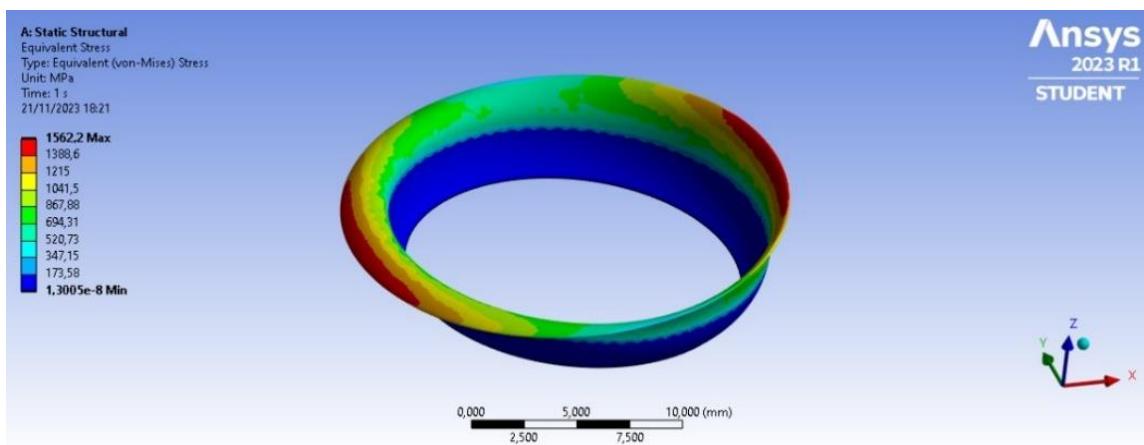
Figura 25 – Resultado da simulação numérica obtido para a arruela

Nesta seção serão apresentados os resultados obtidos nas simulações numéricas de acordo com as condições de contorno expostas em material e métodos. O objetivo dessas análises é compreender qualitativamente possíveis esforços sofridos nas peças e o sentido das forças que causam as deformações. Para a arruela, devido à limitação do software, foi aplicado uma força em toda a face da aba da peça, a qual foi deformada para cima, Figura 25. Esse comportamento obtido revelou que na aplicação real, a arruela deve sofrer forças pontuais nessa aba, na direção x, por apresentar várias deformações espaçadas aleatoriamente para cima.

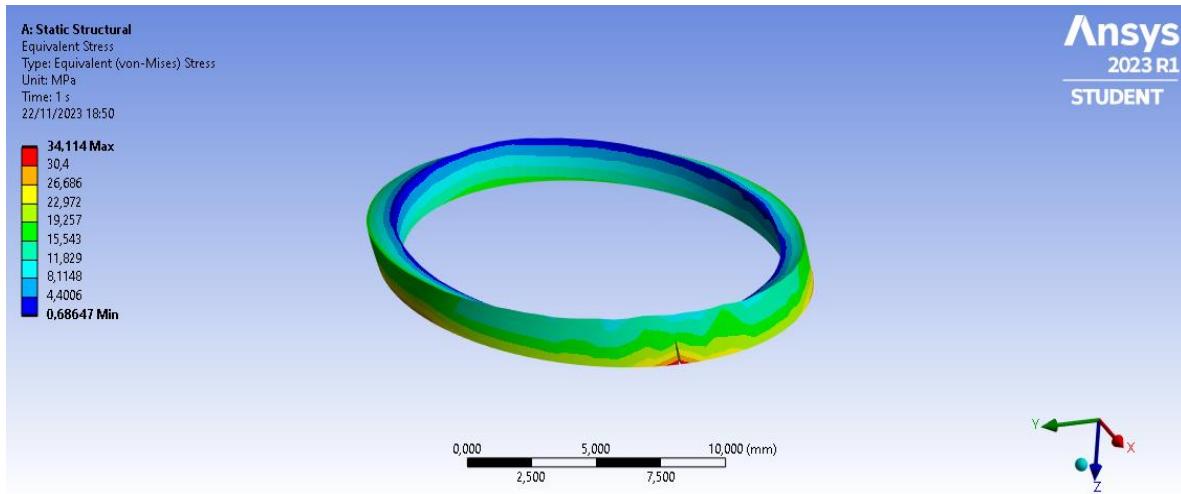
Figura 26 – Resultado da simulação numérica obtido para o anel elástico

A simulação no anel elástico foi realizada com a força aplicada na face externa no plano yz, na direção x. Como resultado obteve-se a alteração dimensional provocada pela deformação na extensão da face, Figura 26. A deformação ocorrida fez com que o material fosse empurrado do centro para as extremidades, aumentando a altura e reduzindo a espessura deste. Comparando com o encontrado nas arruelas na prática, pode-se inferir que o sentido de aplicação da força ocorre em x. Além disso, no local em que essa força é aplicada, a deformação tende a apresentar esse padrão, porém com uma geometria mais irregular que devem ser advindas de esforços sofridos com angulações diferentes no plano yz.

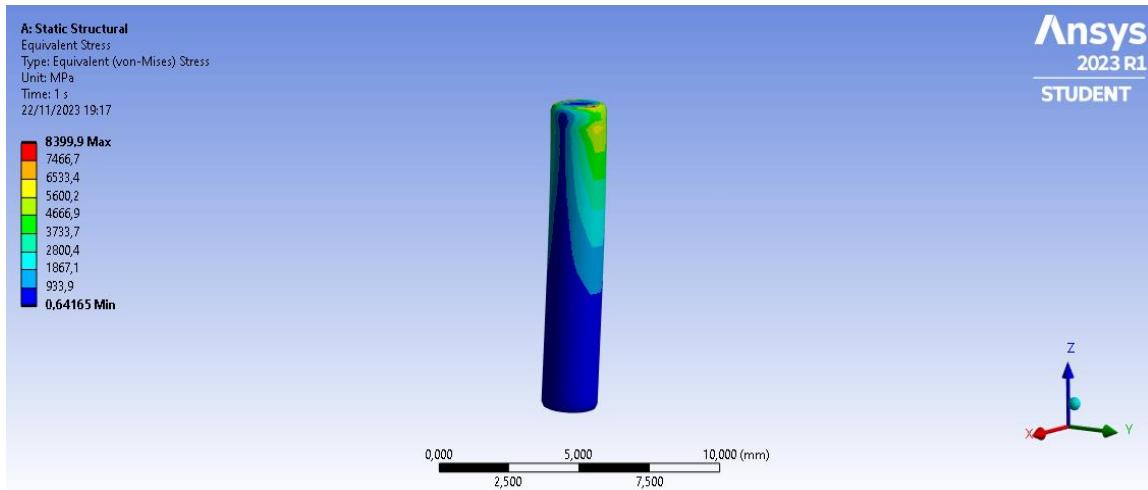
Figura 27 – Resultado da simulação numérica obtido para o rolete do rolamento

Por fim, para a simulação do rolete do rolamento, de maneira análoga às demais também foi aplicada uma força na face externa do rolete, porém no plano xz. O resultado apresentou um empenamento da peça, além de deformações que alteraram as dimensões do rolete do rolamento, aumentando a altura e reduzindo o diâmetro deste, Figura 27. Na prática, os rolamentos também apresentaram esse tipo de alteração dimensional, indicando que a deformação ocorre no plano xz. Além disso, o empenamento também foi identificado, porém em menor grau. Isso pode ser explicado pela existência da parte externa que aloja os rolamentos, protegendo-os de uma deformação mais brusca.
