**CARACTERIZAÇÃO MECÂNICA E MICROESTRUTURAL APÓS DESGASTE DE
DUTOS DE AÇO API 5L X52 UTILIZADOS PARA TRANSPORTE DE FLUIDOS**

Trabalho de conclusão de curso apresentado no Curso de Graduação em Engenharia de Materiais do Centro Federal de Educação Tecnológica de Minas Gerais como requisito parcial para obtenção do título de Bacharel em Engenharia de Materiais.

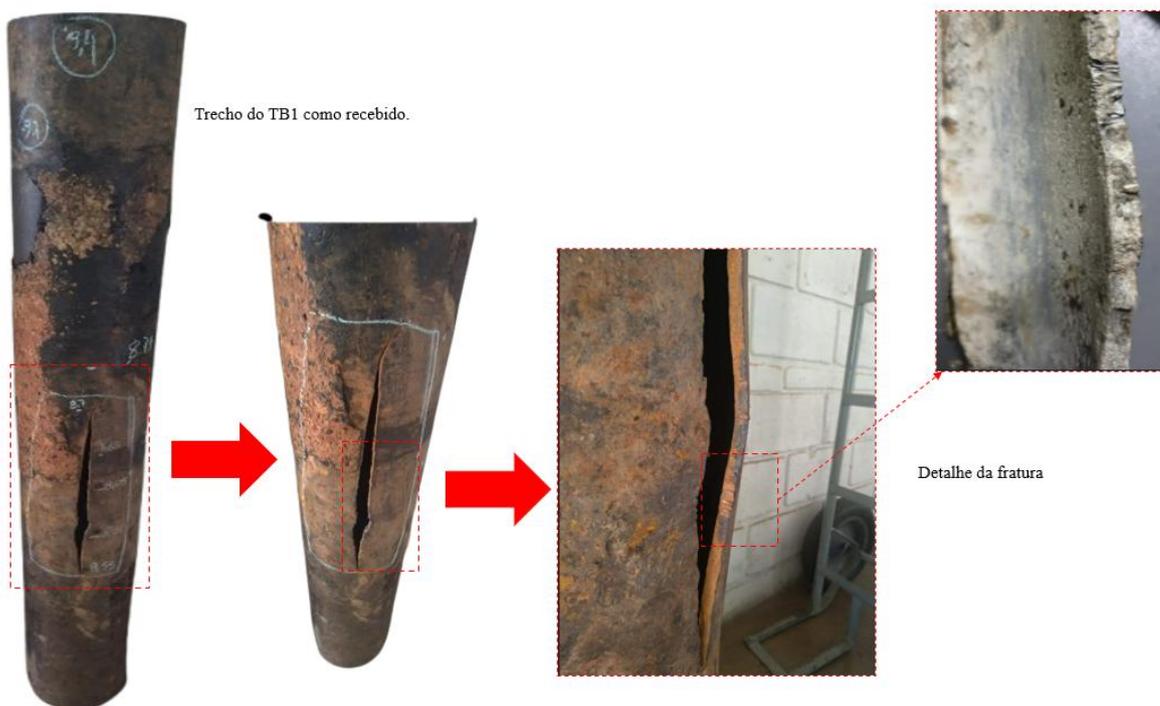
Figura 14 - Fotomontagem da amostra do tubo 1 como recebida

Na figura 14 é ilustrada a amostra de tubo 1 como recebida apresentando sinais evidentes de desgaste e corrosão. As características principais e análise da composição química do material são apresentadas na tabela 1 e tabela 2, respectivamente. Na figura 14 indica região de deformação, ocorrida após o rompimento do tubo. A área afetada mostra sinais de material desgastado e enfraquecido, com a corrosão visível nas superfícies externas.

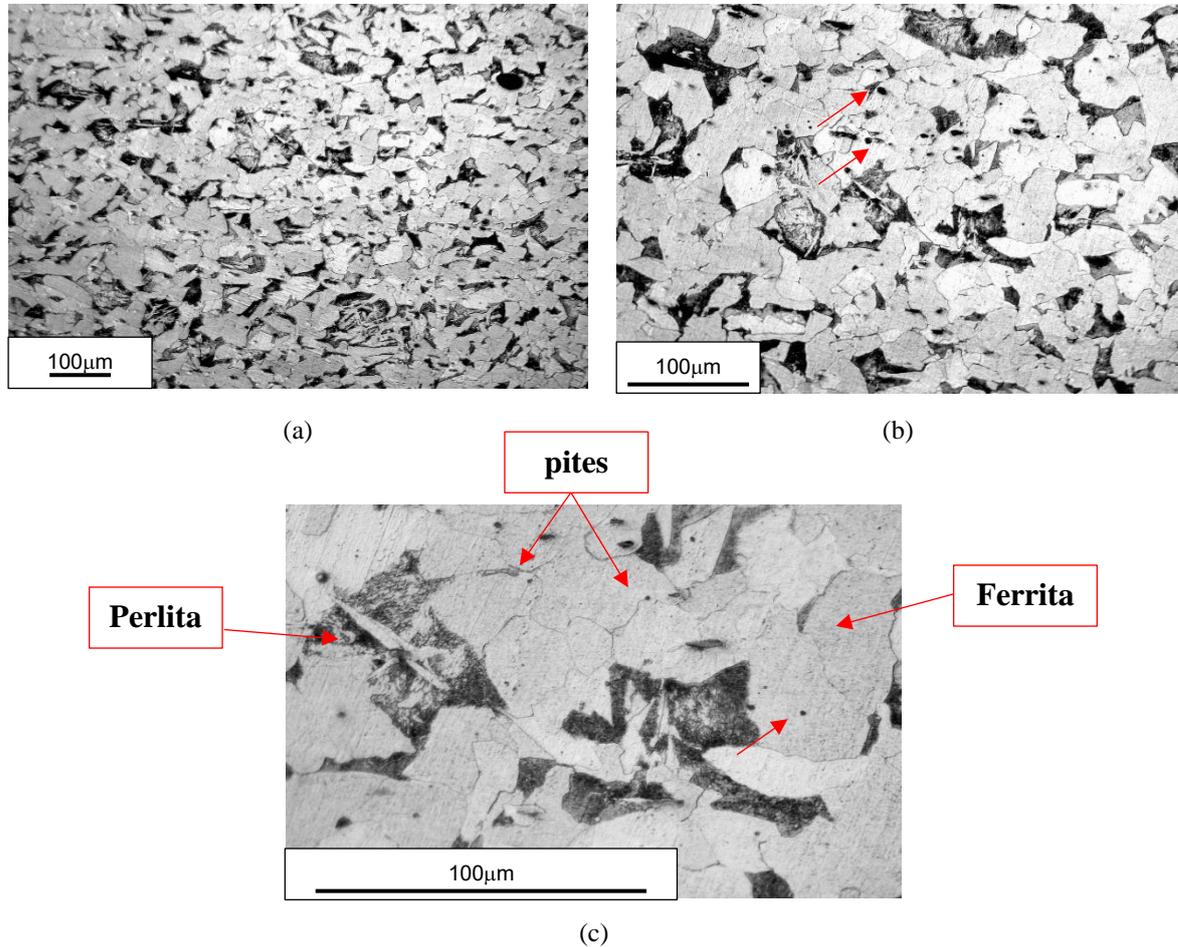
Figura 21 - Microestrutura do ponto 1 – TB1 com diferentes ampliações

No ensaio de caracterização microestrutural, observou-se que o Tubo 1 (TB1) apresentou microestrutura típica de um aço API 5L X52, consistindo de ferrita e perlita. Na amostra 1, retirada no ponto 1, na região interna do tubo distante da fratura, conforme ilustrado na Figura 16 do item 4.3.2.1, foram identificados pites em sua microestrutura (figura 21). Esse fenômeno também pode ser observado na figura 22, que evidencia corrosão nas bordas superiores e inferiores, além de alterações morfológicas, como a degradação da matriz de ferrita e a dissolução parcial das áreas perlíticas. Esses resultados indicam a presença de mecanismos de corrosão localizados, que podem estar associados a processos eletroquímicos devido ao ambiente operacional do duto e corrosão por pites (vide setas dispostas na figura 22).

- (a) Microestrutura do metal base composta por ferrita e perlita;
- (b) Presença de pites superficiais;
- (c) Presença de pites superficiais;

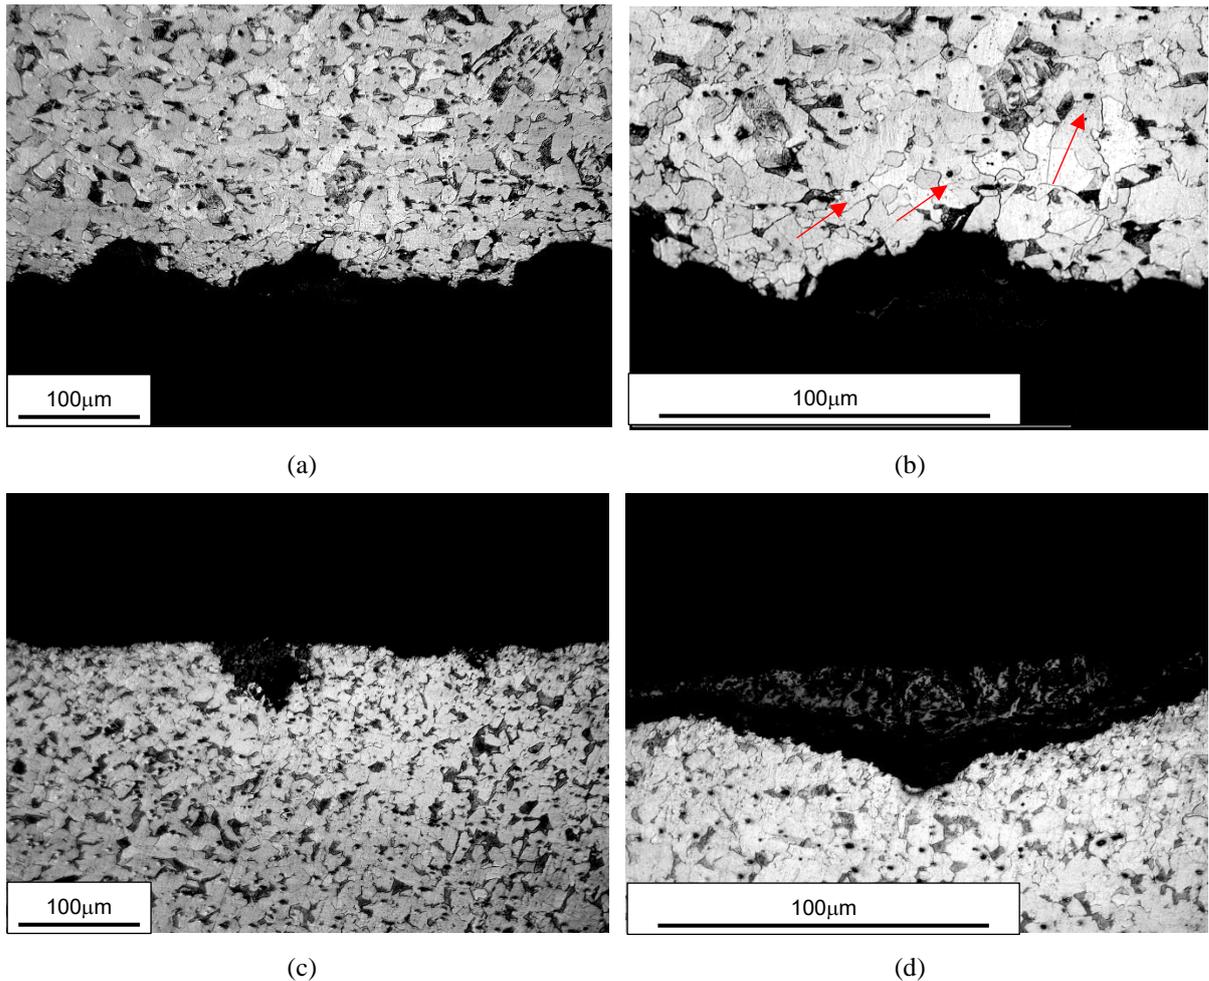
Figura 22 - Microestrutura do ponto 1 – TB1 – Corrosão nas bordas com diferentes ampliações

- (a) Corrosão na borda interna;
- (b) Corrosão na borda interna;
- (c) Corrosão na borda externa;
- (d) Corrosão na borda externa.

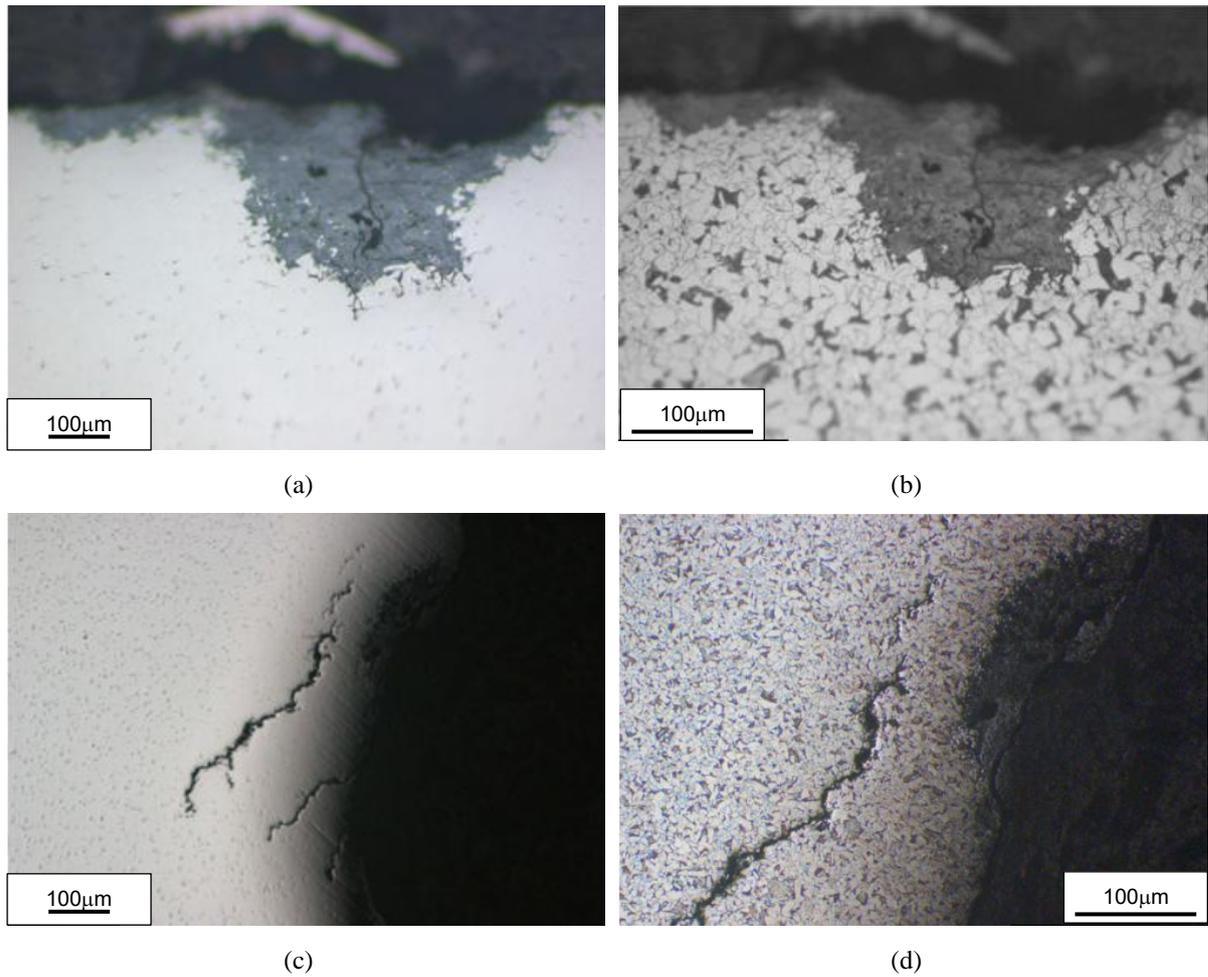
Figura 23 - Micrografia da amostra retirada no ponto 2 mostrando trincas ramificadas na superfície

No ponto 2, localizado na região da fratura e próxima ao desgaste conforme indicado na Figura 16 do item 4.3.2.1, a análise microestrutural revelou a presença de trincas ramificadas na superfície do material. Essas trincas, evidenciadas na Figura 23, se propagam de forma transangular e ramificadas indicando um processo de nucleação e crescimento favorecido por tensões concentradas e possíveis interações com o ambiente corrosivo, o que sugere a ação de um segundo mecanismo de corrosão, a corrosão sob tensão.

- (a) Trincas ramificadas;
- (b) Trincas ramificadas;
- (c) Trincas ramificadas;
- (d) Trincas ramificadas.

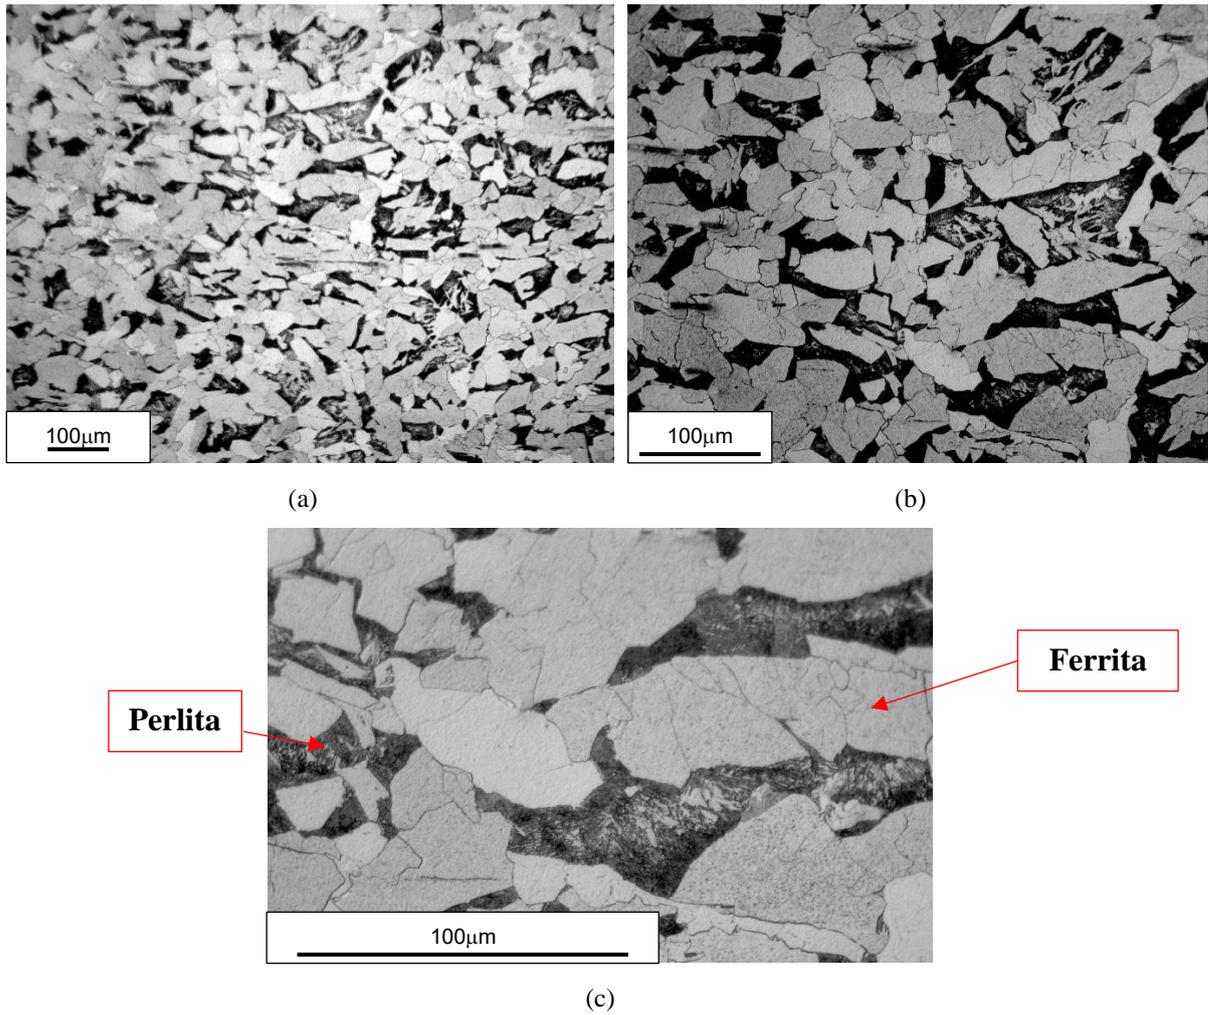
Figura 24 - Microestrutura do ponto 3 – TB1 – com diferentes ampliações

No ponto 3, situado em uma região distante da fratura e próximo ao centro do desgaste, indicado na Figura 16 do item 4.3.2.1, apresentou no seu núcleo microestrutura típica do aço API 5L X52, composta por ferrita e perlita, sem a presença de pites, conforme figura 24.

(a) Microestrutura do metal base composta por ferrita e perlita.

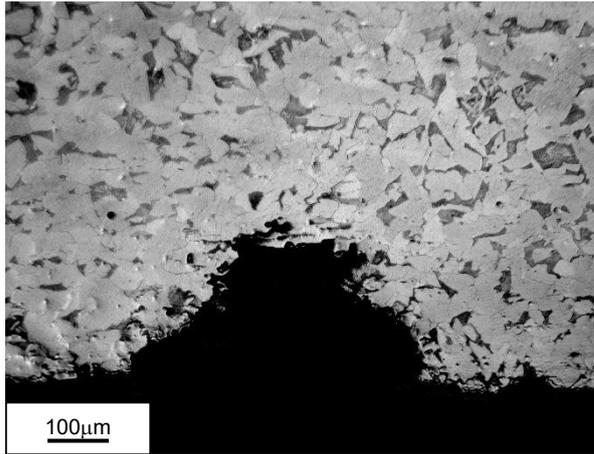
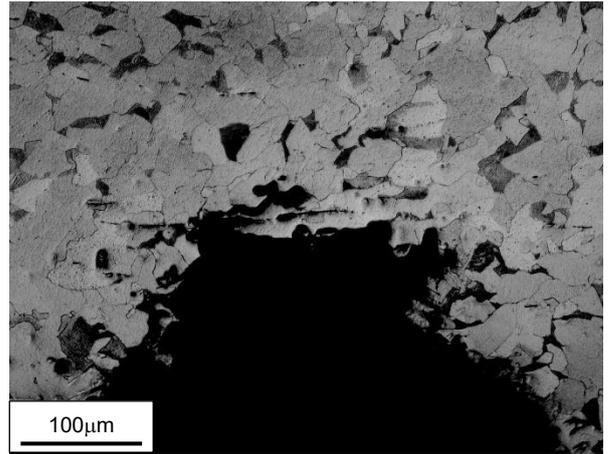
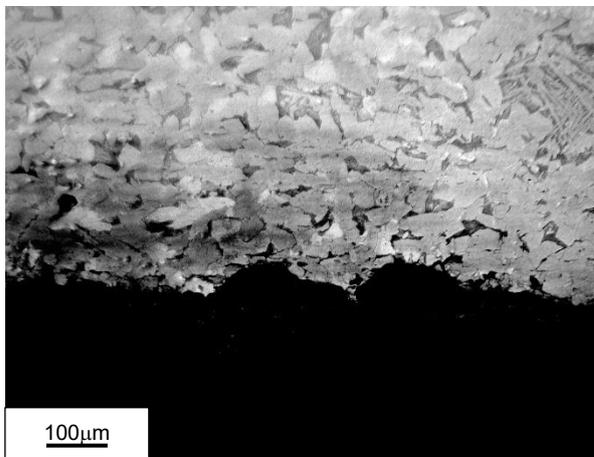
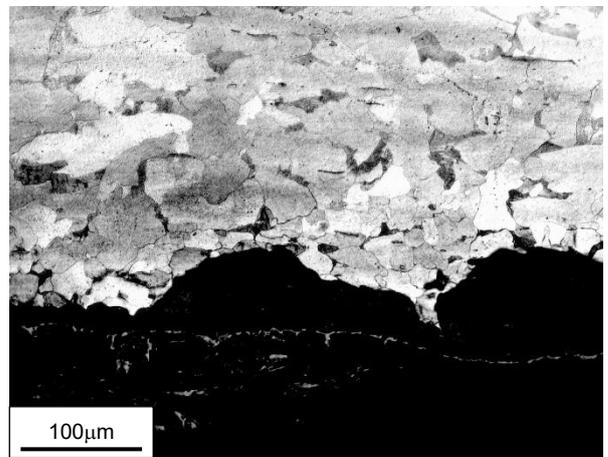
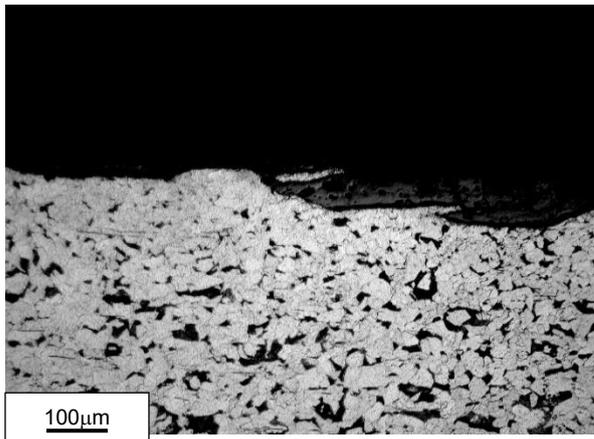
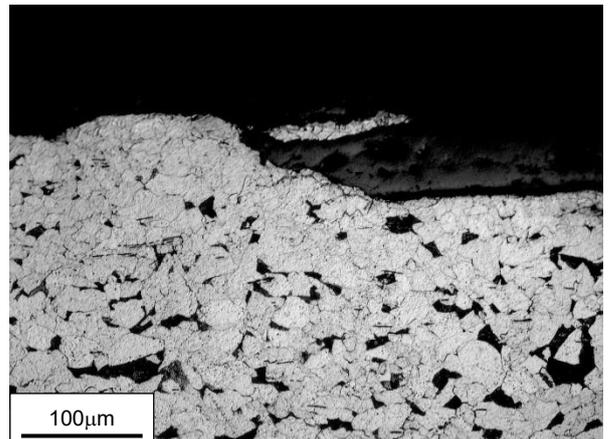
Figura 25 – Micrografia do ponto 3, evidenciando corrosão nas bordas inferior e superior

Conforme a Figura 25, as áreas corroídas indicam que o ataque corrosivo está restrito às superfícies externa e interna, afetando principalmente as bordas expostas, enquanto o núcleo do material preserva suas propriedades típicas.

- (a) Corrosão na borda interna;
- (b) Corrosão na borda interna;
- (c) Corrosão na borda interna;
- (d) Corrosão na borda externa;
- (e) Corrosão na borda externa.

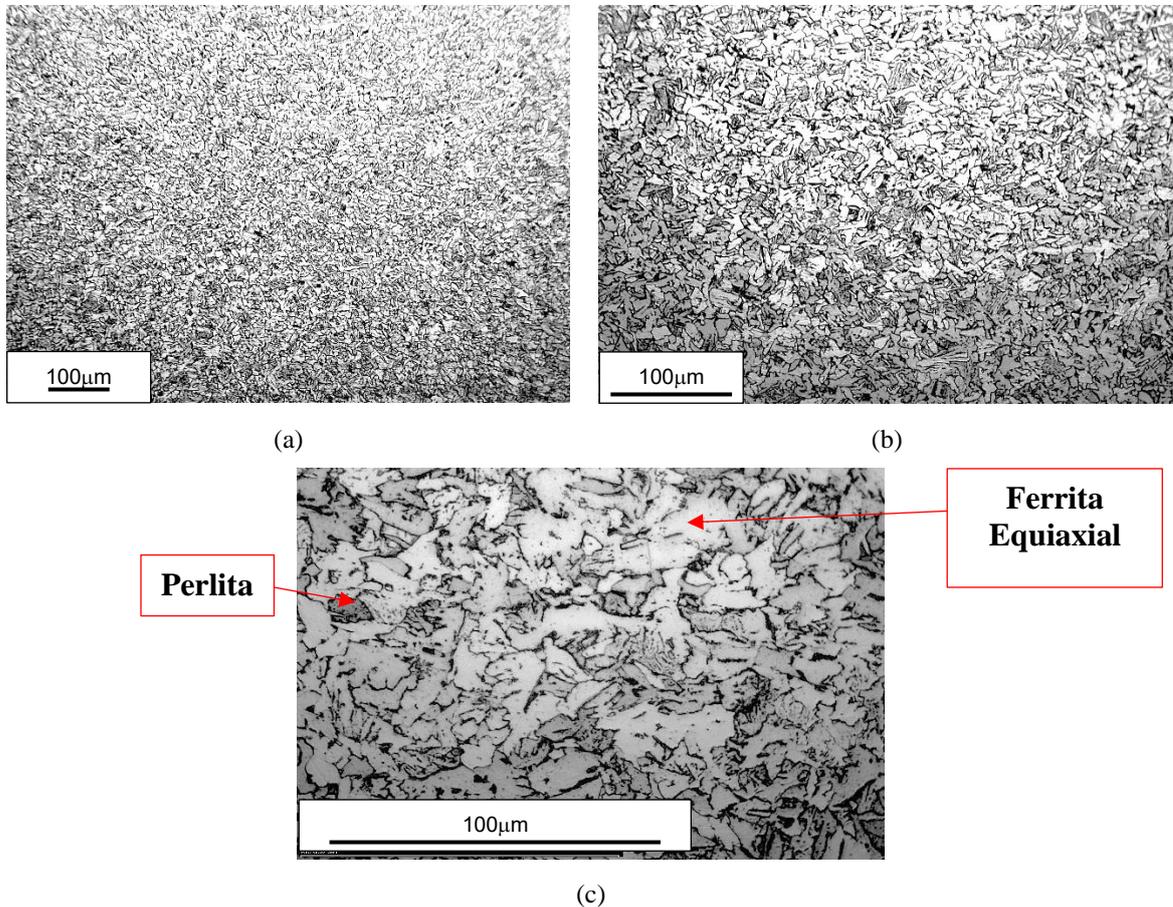
Figura 26 - Micrografia do ponto 4 – TB2 – com diferentes ampliações

A figura 26, ilustra a microestrutura da amostra 4 do material sem sinais de desgaste (TB2), composta por ferrita equiaxial (regiões claras) e perlita (Regiões escuras).

- (a) Microestrutura composta por ferrita equiaxial e perlítica;
- (b) Ampliação distinta;
- (c) Ampliação distinta;

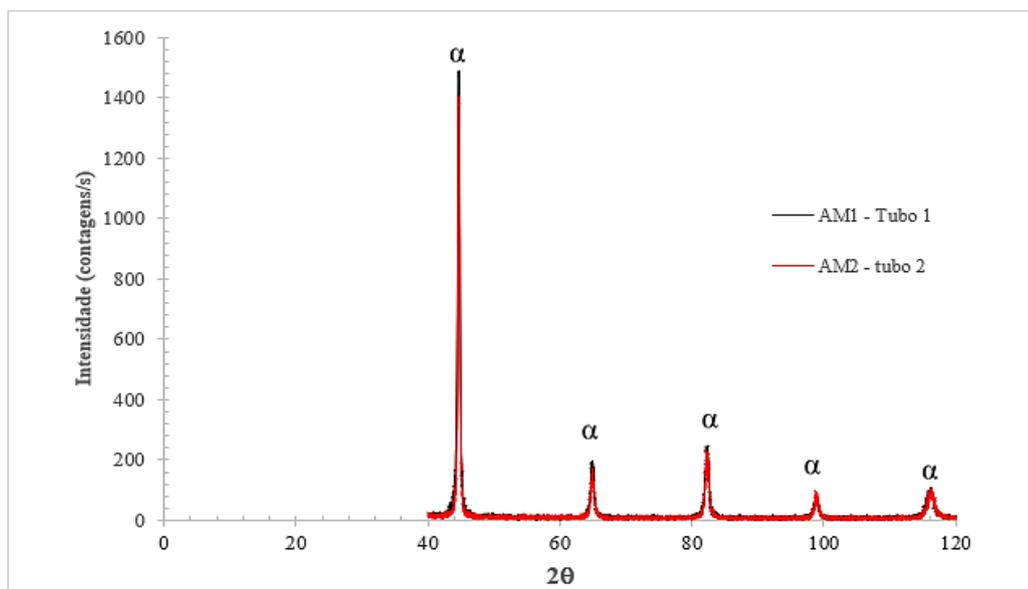
Figura 29 - Difratrograma das amostras 1 e 2

No difratograma da figura 29, ao comparar as amostras (1 e 2), foi observada uma diferença sutil na intensidade dos picos de ferrita nos ângulos $2\theta = 44^\circ$, 65° e 82° . A amostra 2 sem sinais de desgaste apresentou picos com leve redução na intensidade em relação à amostra desgastada. Essa variação na intensidade dos picos pode estar relacionada à orientação

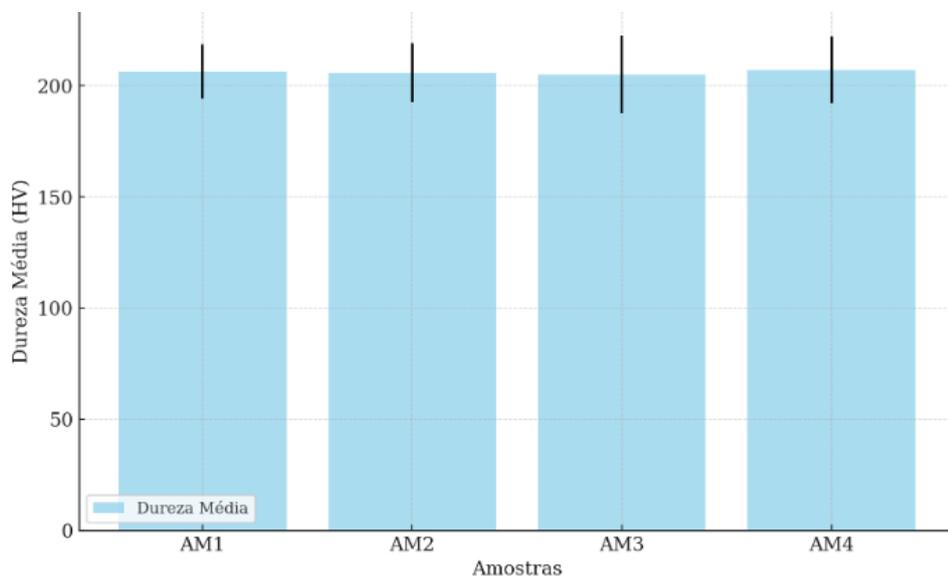
Figura 30 - Gráfico de dureza média das amostras 1, 2, 3 e 4

Os resultados de dureza das amostras 1, 2, 3 e 4 apresentaram uma média conforme a Tabela 8 e figura 30. Observou-se que as amostras 1, 2 e 3 do tubo com sinais de desgaste (Tubo 1) apresentaram valores de dureza ligeiramente menores em comparação à amostra 4 do tubo sem sinais de desgaste (Tubo 2). Esse comportamento pode estar associado às condições de
