**ANÁLISE DE DESCARRILAMENTO DE VAGÕES ATRAVÉS DO COEFICIENTE
DE NADAL**

TRABALHO DE CONCLUSÃO DE CURSO

O presente projeto refere-se à instrumentação, via extensometria, de trecho da via férrea para avaliação de descarrilamentos de vagões carregados de minério de ferro.

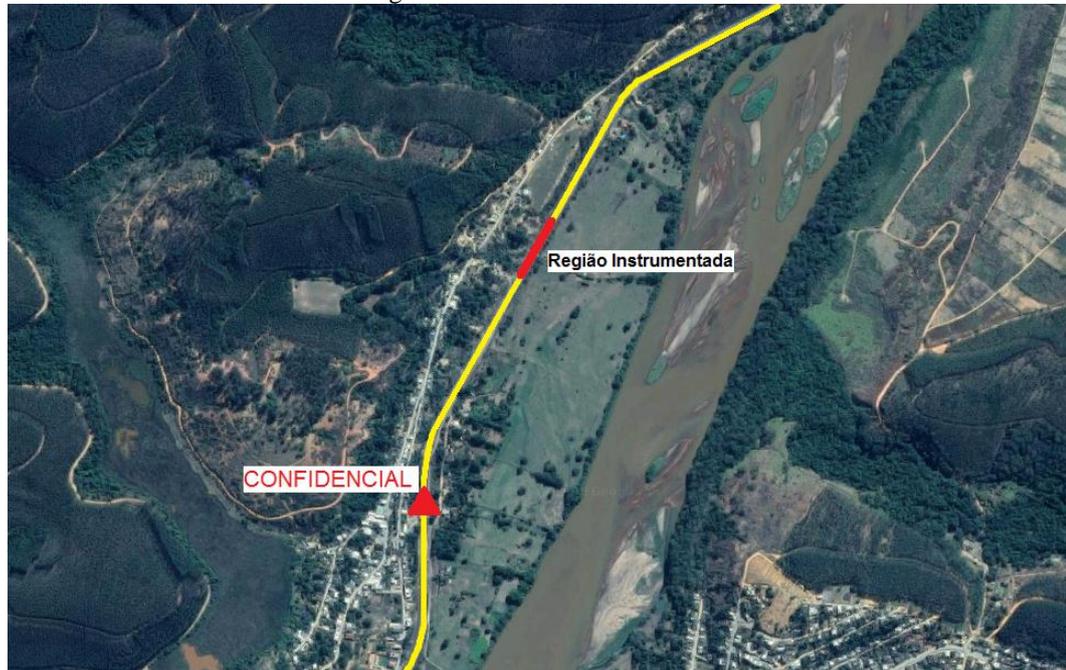
Figura 1 :Trecho instrumentado.

O trecho da via avaliado é mostrado na Figura 1.

O trecho instrumentado não possui diferença de topografia entre os trilhos, é reto e está compreendido entre duas curvas.

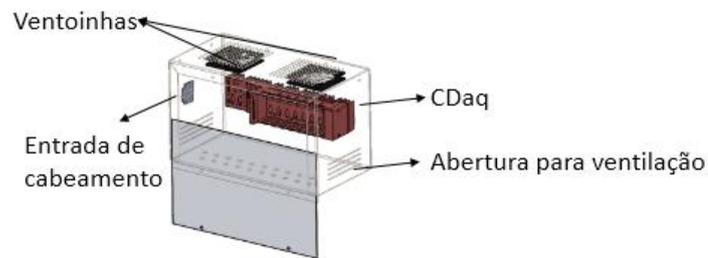
Figura 13: Caixa de proteção do sistema de aquisição.

As aberturas para ventilação necessária estabelecem que a caixa de proteção mecânica deva permanecer isenta da incidência direta de água, a fim de evitar danos ao sistema. Para tal, a caixa foi posicionada próxima ao gabarito da via permanente sob uma lona impermeável.

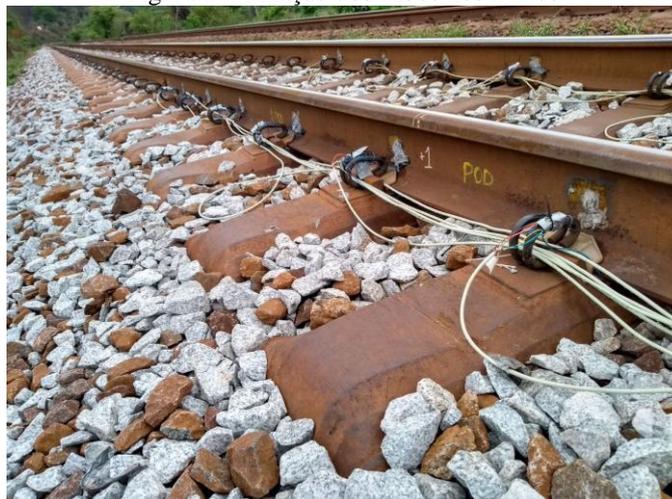
Para a fixação dos cabos, são utilizadas abraçadeiras plásticas de Nylon envolvendo os cabos e o grampo do trilho (Figura 14).

Figura 14: Fixação dos cabos nos trilhos

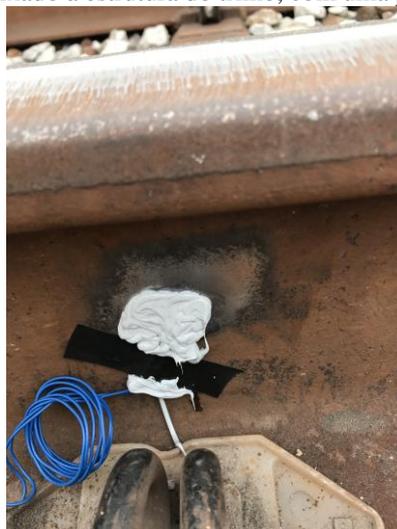
É possível observar o extensômetro instalado na Figura 15.

Figura 15: Extensômetro fixado à estrutura do trilho, com uma proteção à base de silicone.

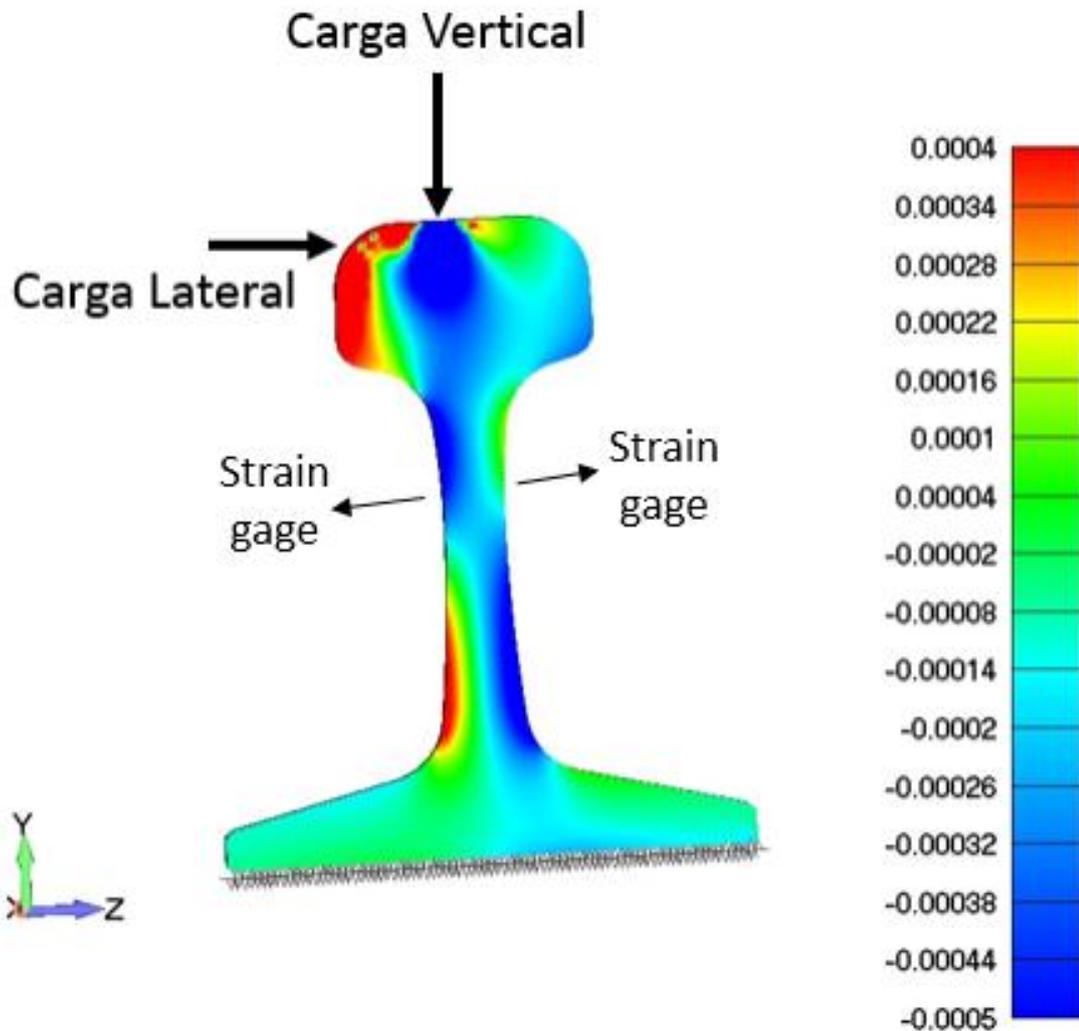
Figura 19: Deformação de carga vertical aplicada ao centro do trilho.

A região instrumentada de deformação positiva (tração) foi o lado externo do trilho atingindo valores de aproximadamente $100\mu\text{strain}$ e a região instrumentada interna do trilho obteve deformação negativa (compressão) atingindo valores de aproximadamente $-320\mu\text{strain}$.

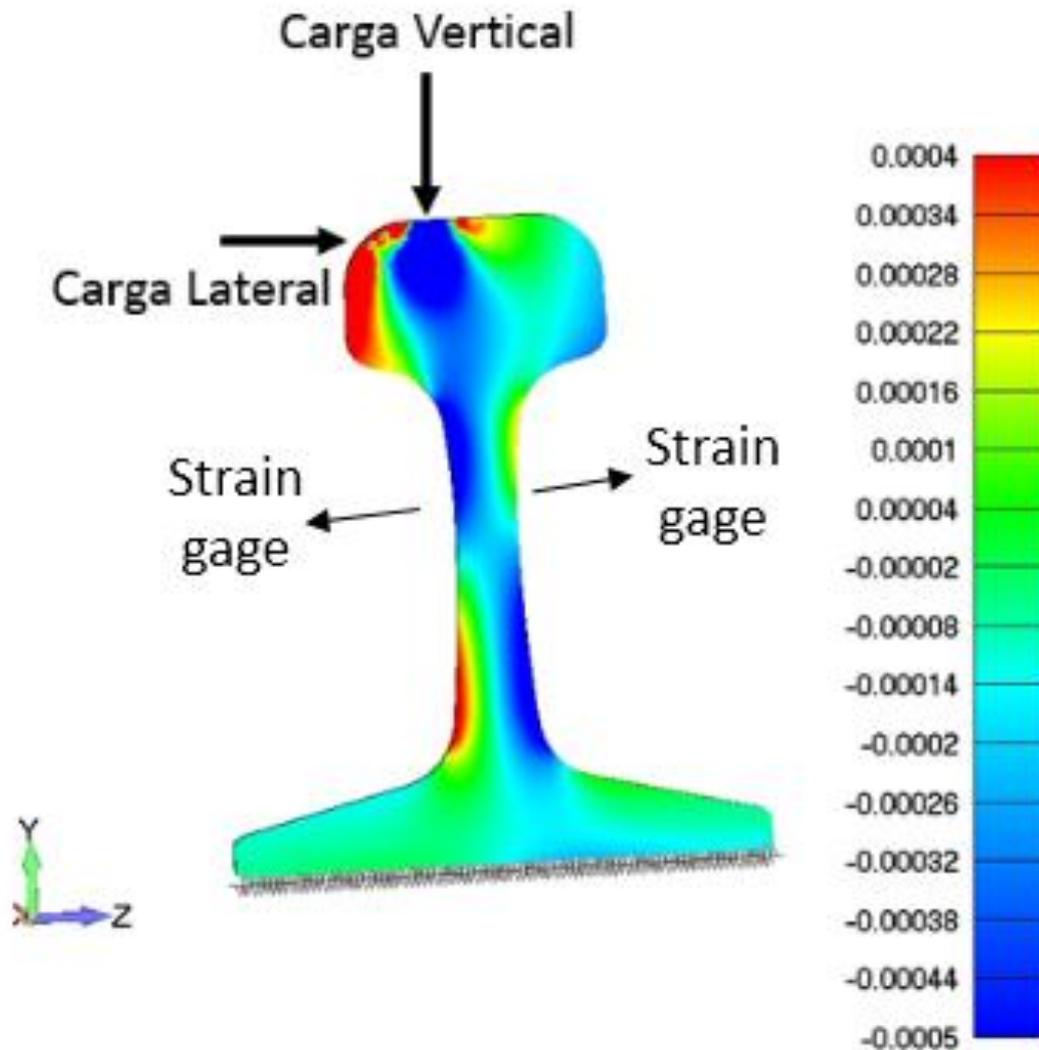
Figura 20: Resultado das deformações para carga vertical excêntrica ao trilho.

A região instrumentada de deformação positiva (tração) foi o lado externo do trilho atingindo valores de aproximadamente $200\mu\text{strain}$ e a região instrumentada interna do trilho obteve deformação negativa (compressão) atingindo valores de aproximadamente $-400\mu\text{strain}$.

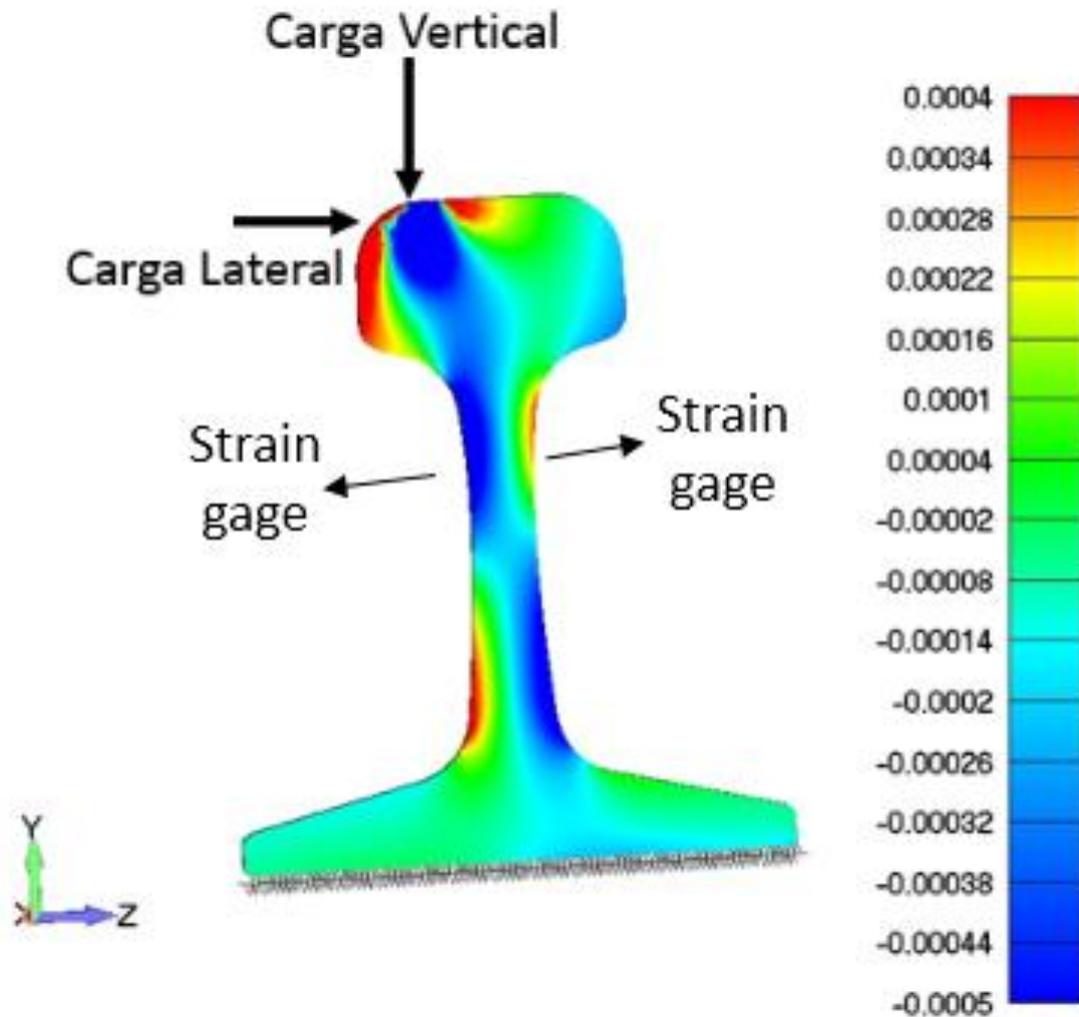
Figura 21: Resultado da deformação para carga vertical mais excêntrica ao trilho

A região instrumentada de deformação positiva (tração) foi o lado externo do trilho atingindo valores de aproximadamente $250\mu\text{strain}$ e a região instrumentada interna do trilho obteve deformação negativa (compressão) atingindo valores de aproximadamente $-480\mu\text{strain}$.

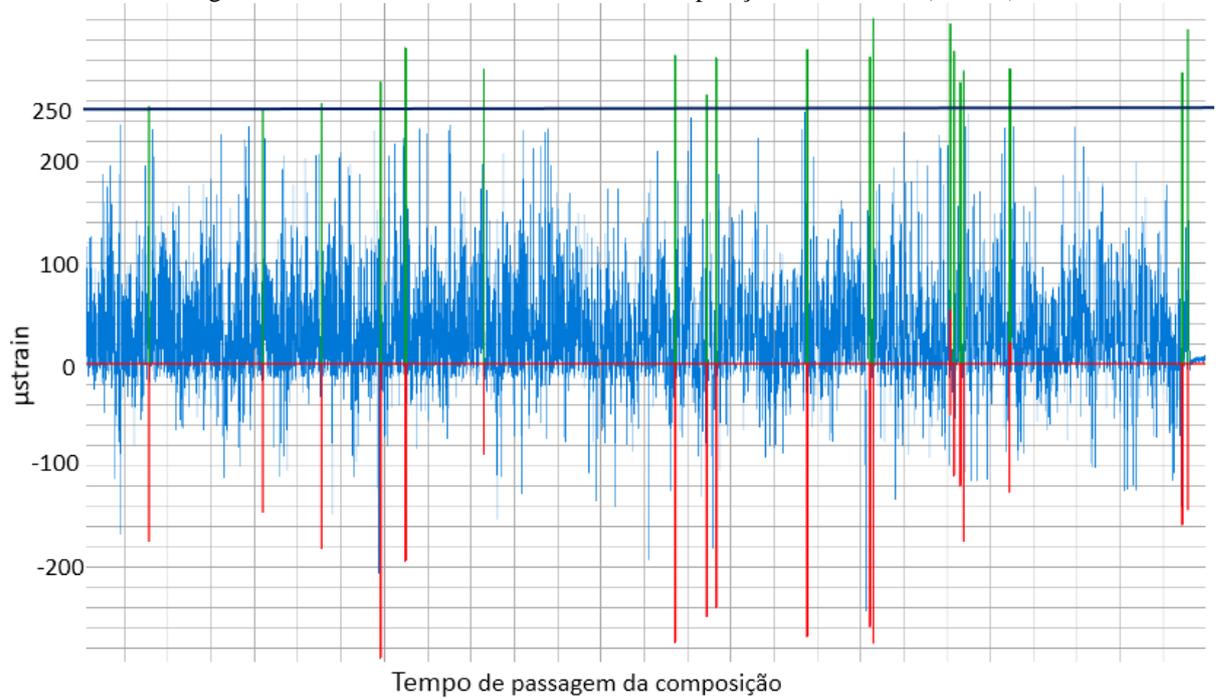
Na Figura 24 o ponto 12 do trilho cidade apresentou 19 picos com valores acima da deformação máxima de $L/V=0,8$.

Figura 24: Resultados da extensometria da composição 1 - Ponto 12 (Cidade)

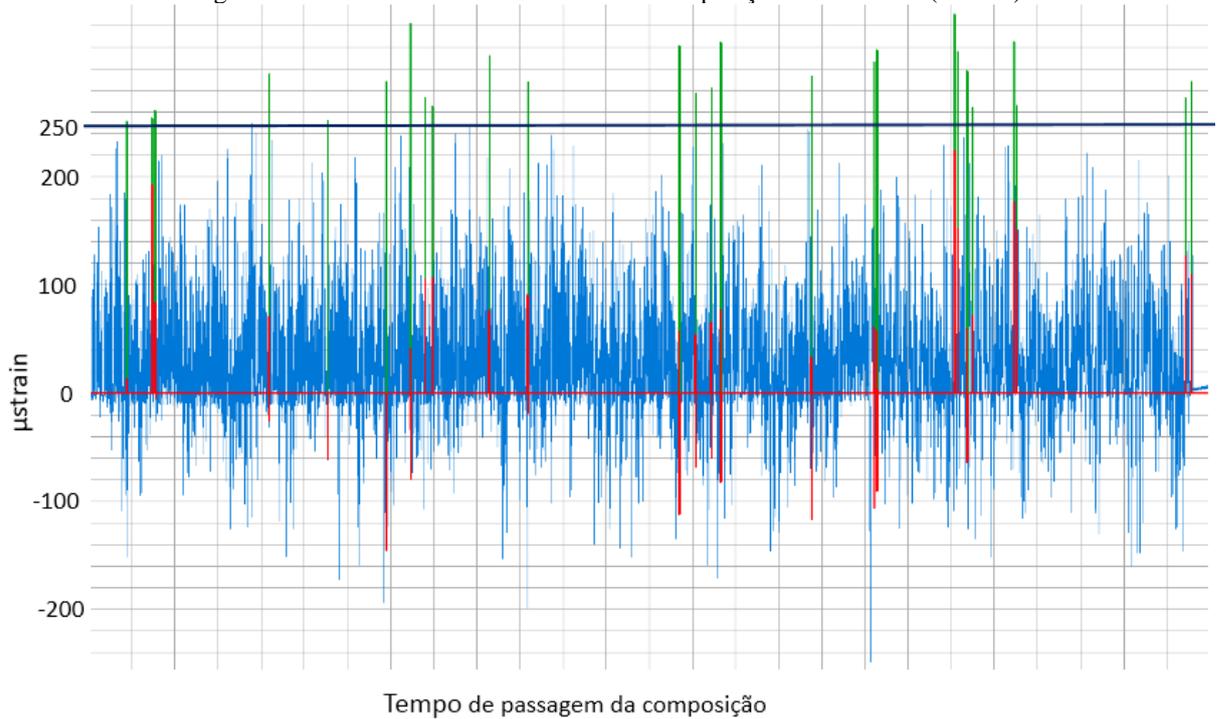
Na Figura 25 o ponto 13 do trilho cidade apresentou 26 picos com valores acima da deformação máxima de $L/V=0,8$.

Figura 25: Resultados da extensometria da composição 1 - Ponto 13 (Cidade)

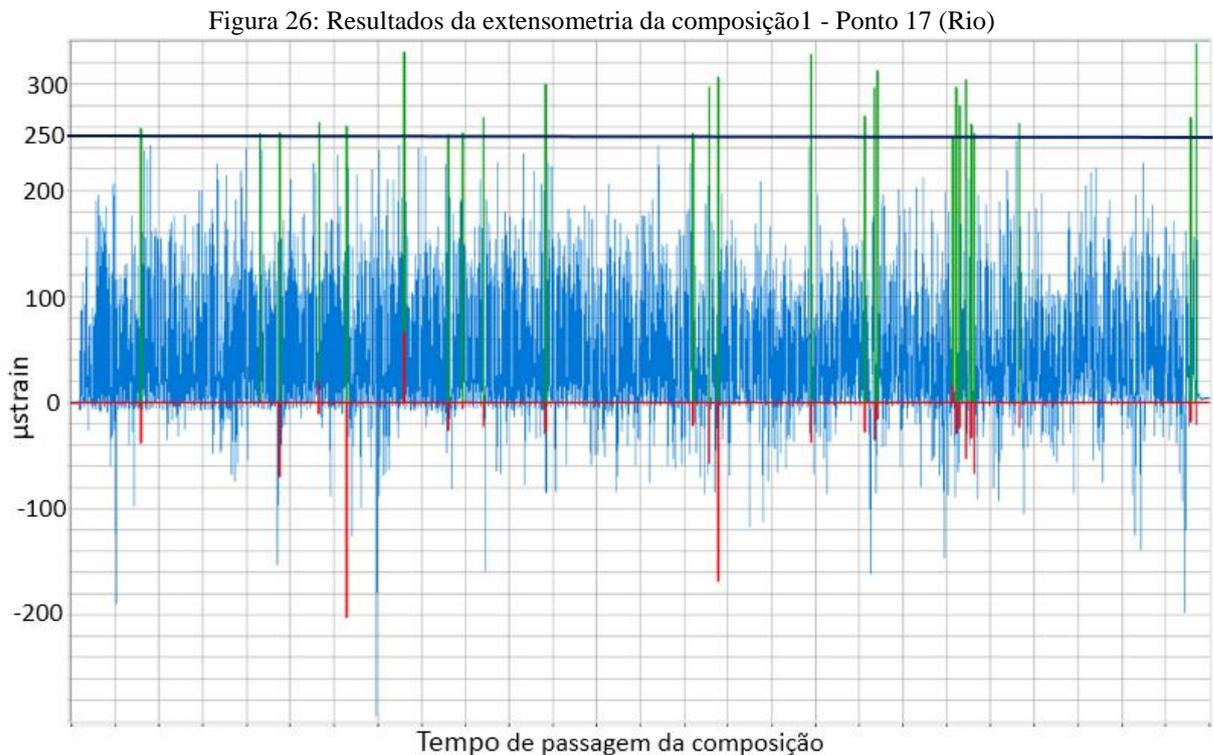
Na Figura 26, o ponto 17 do rio apresentou 50 picos com valores acima da deformação máxima de $L/V=0,8$.

Apesar do ponto 17 ter apresentado o maior número de picos, as medições mais críticas, são aquelas que apresentam valores de L/V maior que 0,8 durante um tempo maior. Quanto maior for o tempo em que ocorre um elevado valor de coeficiente L/V , maior o movimento relativo em que ocorre a ascensão do flange da roda sobre o trilho ou seja, quanto maior o tempo, maior o deslocamento para cima da roda. Portanto, se o valor do coeficiente de Nadal for elevado em apenas um ponto, o movimento de subida da roda no trilho é menor.

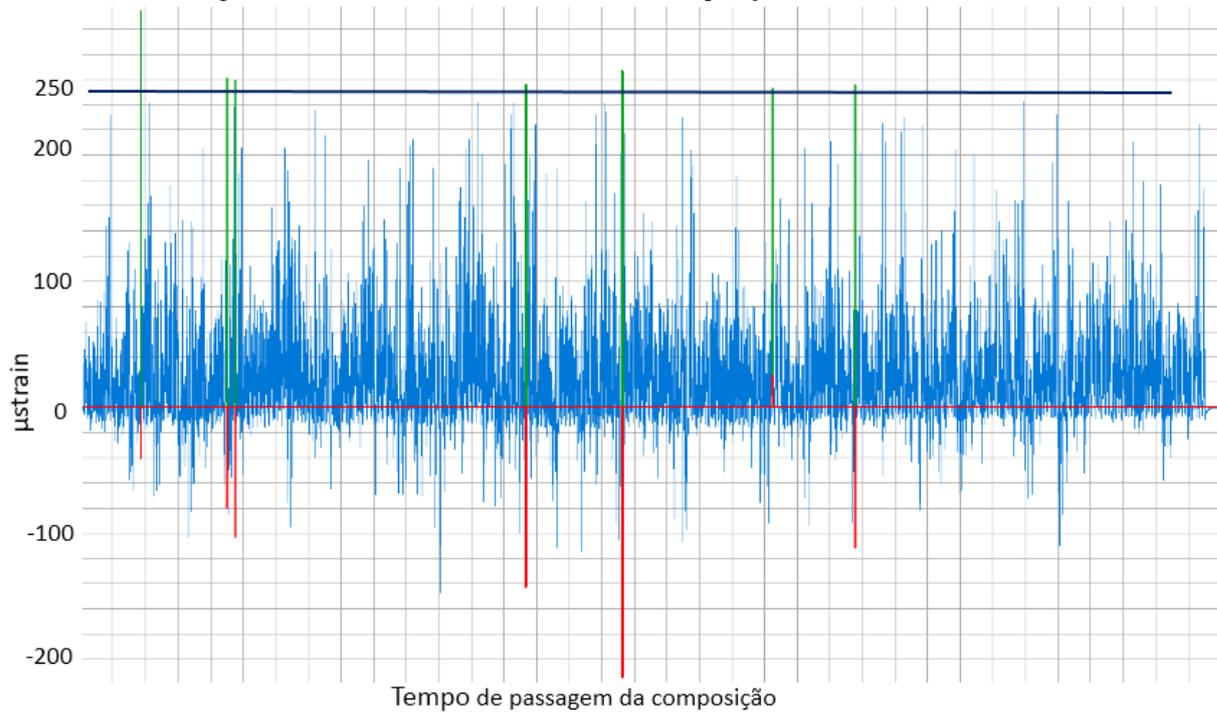
Na Figura 28, o ponto 12 do trilho cidade apresentou 7 picos com deformações acima do limite de Nadal de 0,8.

Figura 28: Resultados da extensometria da composição 2 - Ponto 12 (Cidade)

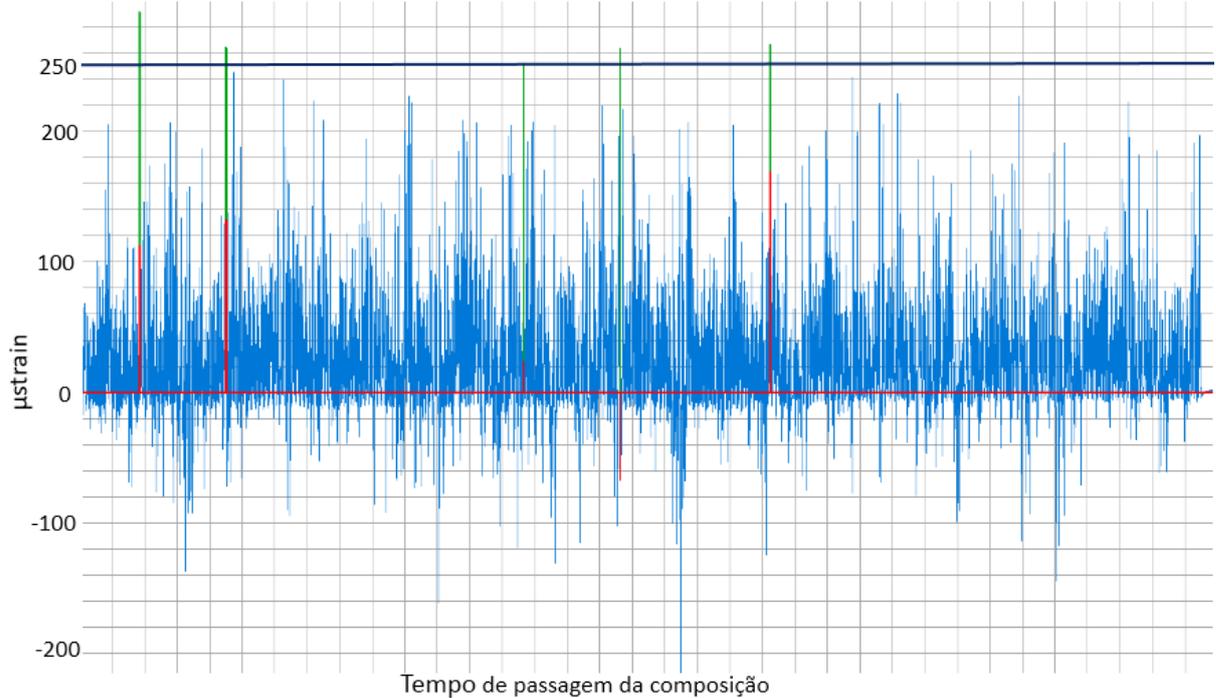
Na Figura 29, o ponto 13 do trilho cidade apresentou 5 picos com deformações acima do limite de Nadal de 0,8.

Figura 29: Resultados da extensometria da composição 2 - Ponto 13 (Cidade)

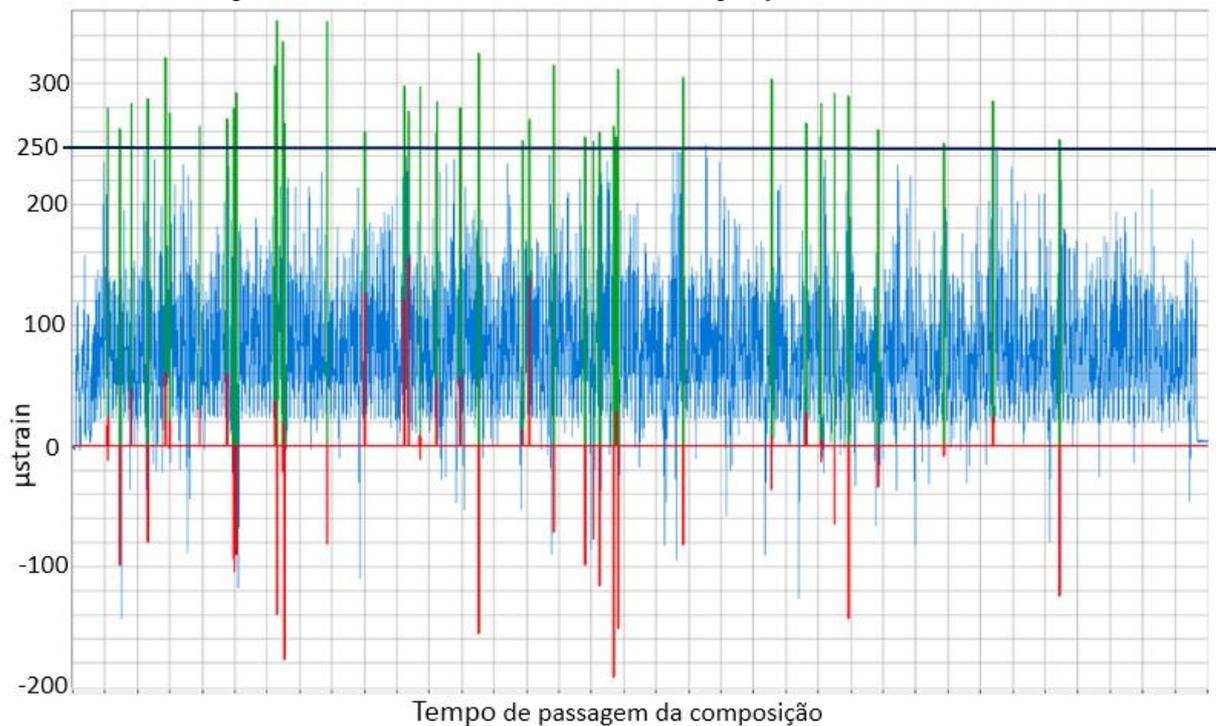
Na Figura 30 o ponto 17 do trilho rio apresentou 40 picos com deformações acima do limite de Nadal de 0,8.

Figura 30: Resultados da extensometria da composição 2 - Ponto 17 (Rio)

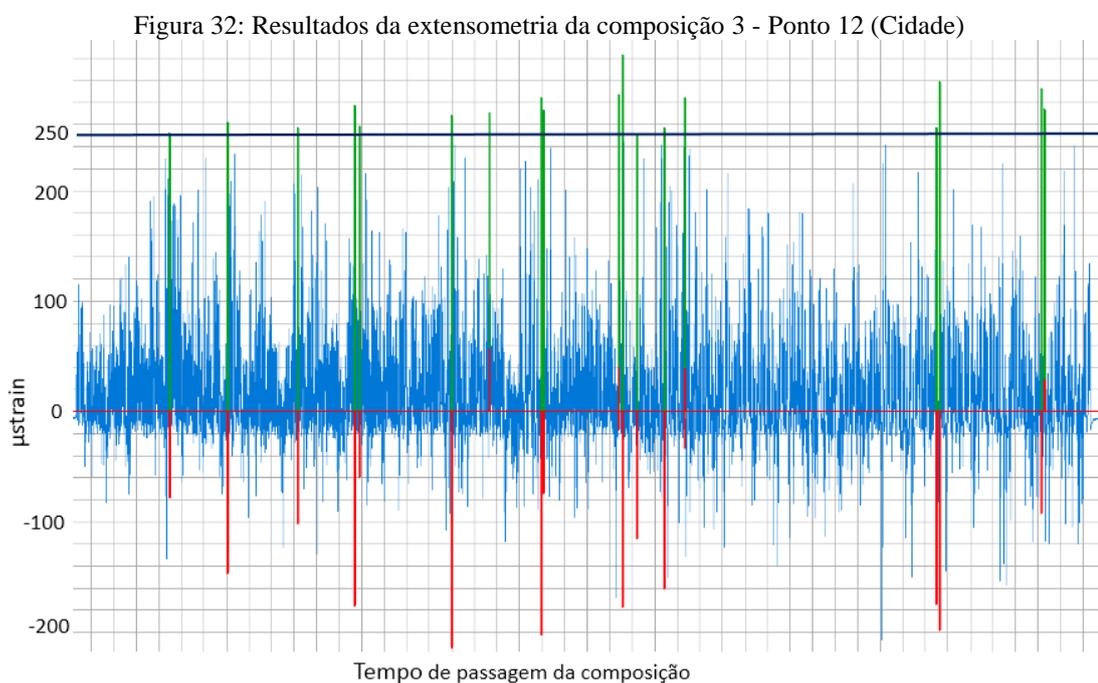
Na Figura 32, o ponto 12 do trilho cidade apresentou 19 picos com deformações acima do limite de Nadal de 0,8.

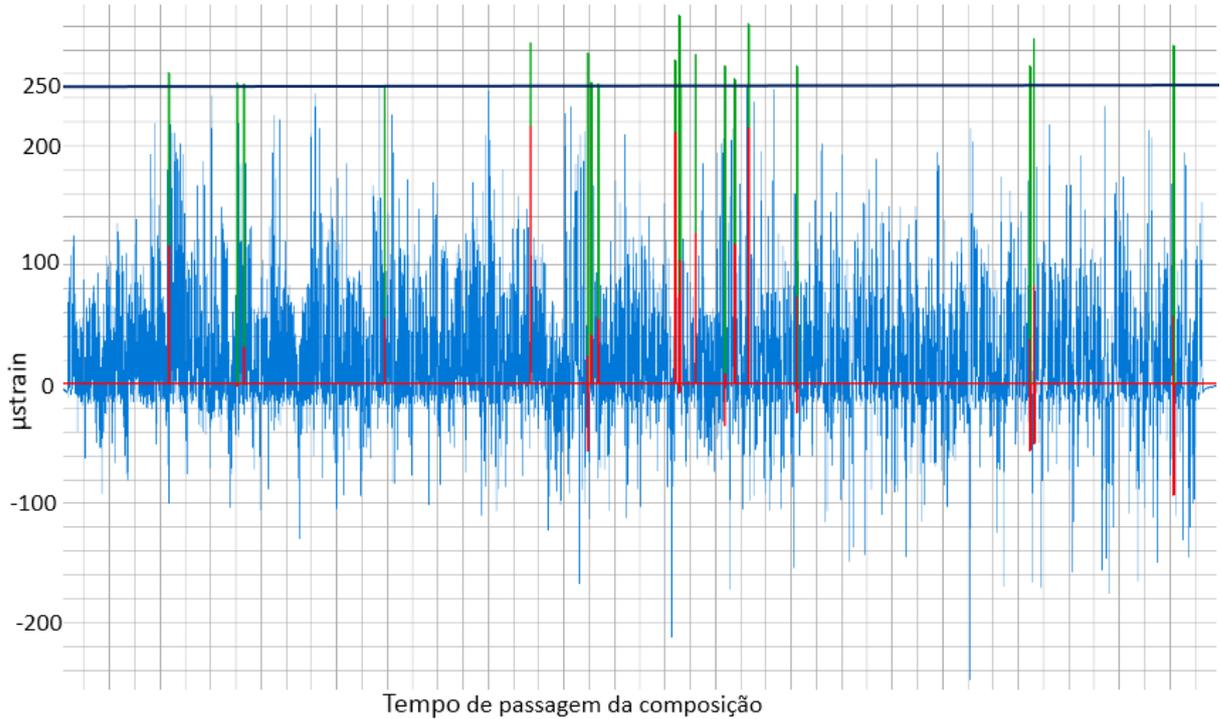
Na Figura 33, o ponto 13 do trilho cidade apresentou 24 picos com deformações acima do limite de Nadal de 0,8.

Figura 33: Resultados da extensometria da composição 3 - Ponto 13 (Cidade)

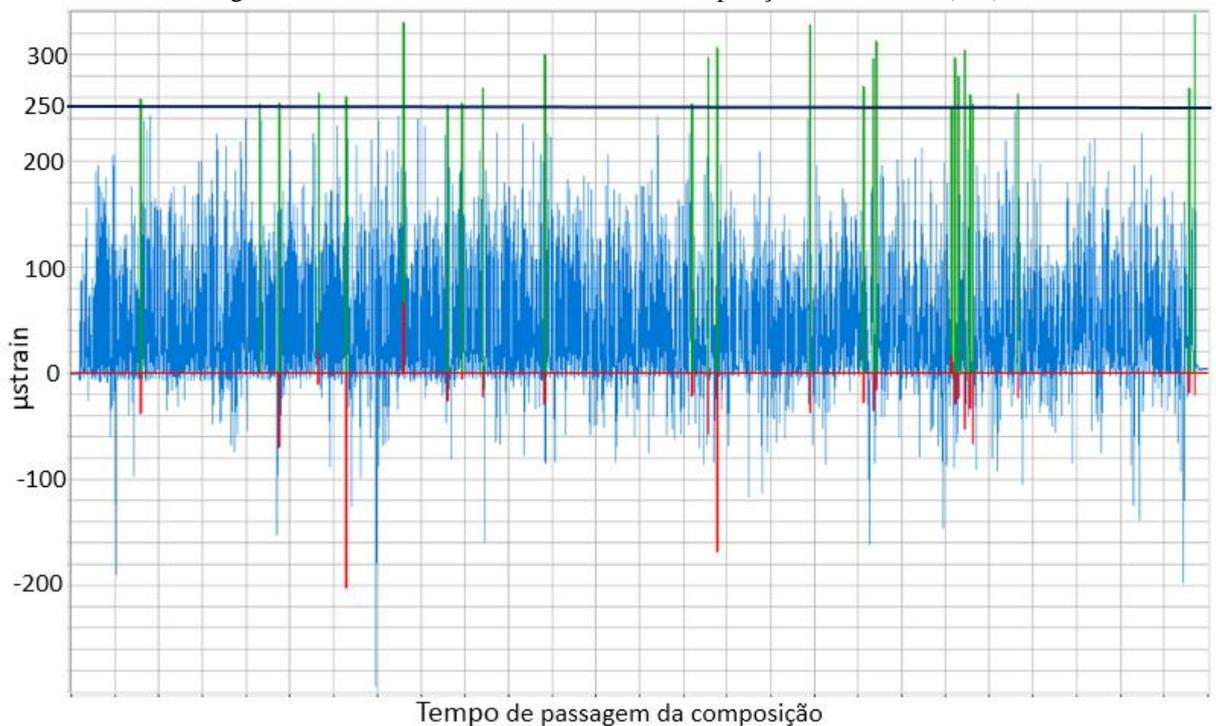
Na Figura 34, o ponto 17 do trilho rio apresentou 27 picos com deformações acima do limite de Nadal de 0,8.

Figura 34: Resultados da extensometria da composição 3 - Ponto 17 (Rio)

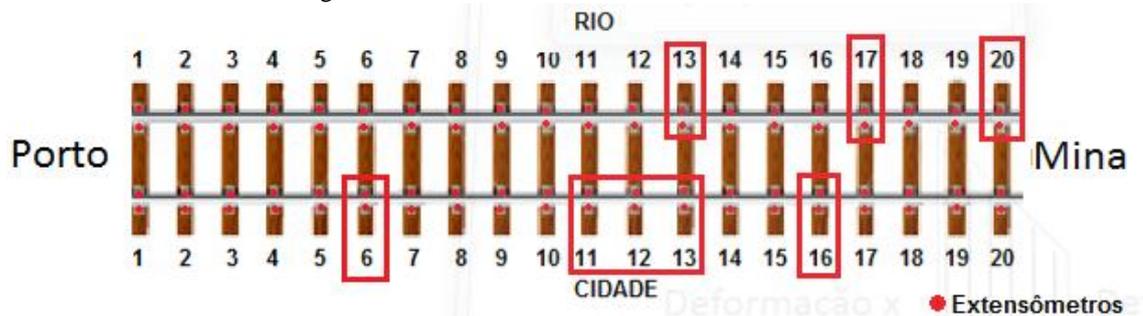
Figura 35: Pontos críticos no trecho instrumentado.

Os principais pontos que apresentaram elevados picos de coeficiente de Nadal acima de 0,8 são apresentados na Figura 35.

Pode-se observar que os pontos 11, 12 e 13 por serem pontos consecutivos são considerados pontos críticos pois os elevados coeficientes de L/V atuam por um tempo maior, aumentando o deslocamento ascendente da roda sobre o trilho.

Outro fator importante que pode ser observado, definindo que a composição carregada segue o sentido da mina para o porto é que após a passagem pelos pontos 11, 12 e 13, há uma baixa ocorrência de valores elevados do coeficiente de Nadal ou seja, os movimentos dinâmicos laterais da composição diminuem. Esta mesma análise pode ser feita para a região do trilho nos pontos 11 a 20. A elevada ocorrência de valores de Nadal maiores que 0,8 neste trecho pode ter sido ocasionada por defeitos na via próximos ao ponto 20. Este possível defeito amplifica os movimentos dinâmicos do vagão como o *pitch* e *hunting* acarretando em um possível aumento das cargas laterais em outros pontos.

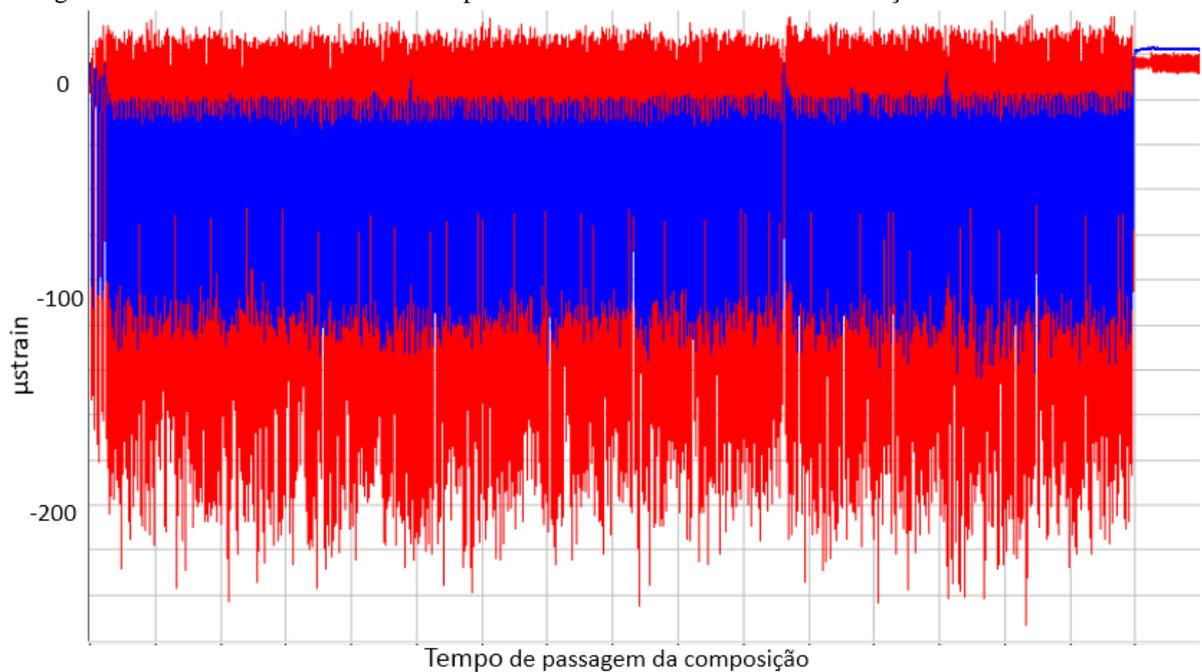
A Figura 42 apresenta as deformações causadas por cargas verticais nos trilhos no ponto 13. Os valores de deformação para o trilho rio tem valores, em média, de 200 μstrain enquanto o trilho cidade possui, em média, 110 μstrain .

Figura 42: Resultados da extensometria para a velocidade de 60km/h - Deformações verticais no Ponto 13

Pode-se observar que novamente, o trilho lado cidade apresenta menores valores de deformação vertical quando comparados ao lado rio.

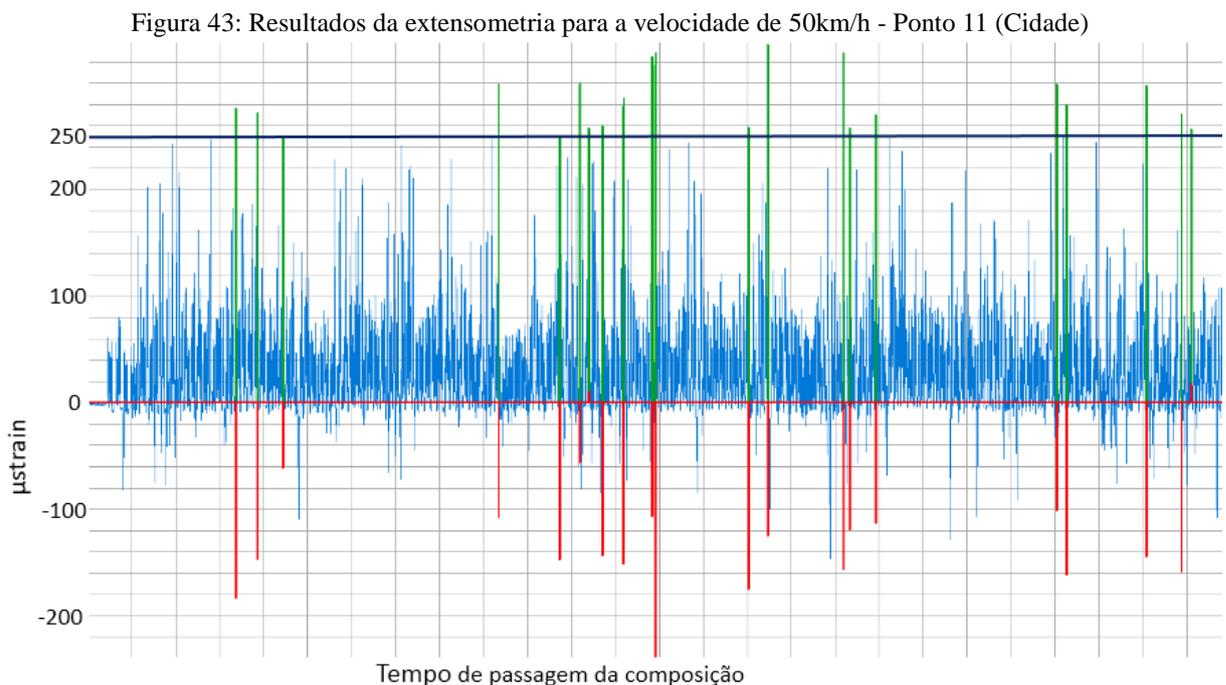
Para a análise da velocidade de 50km/h da composição medida no dia 06 de novembro de 2017 as 17:02, pode-se observar que o trilho do lado cidade possui mais picos com valores de L/V acima de 0,8. A Figura 43 mostra os picos ocorridos no ponto 11 cidade, enquanto no ponto 11 rio, não houve nenhuma ocorrência.

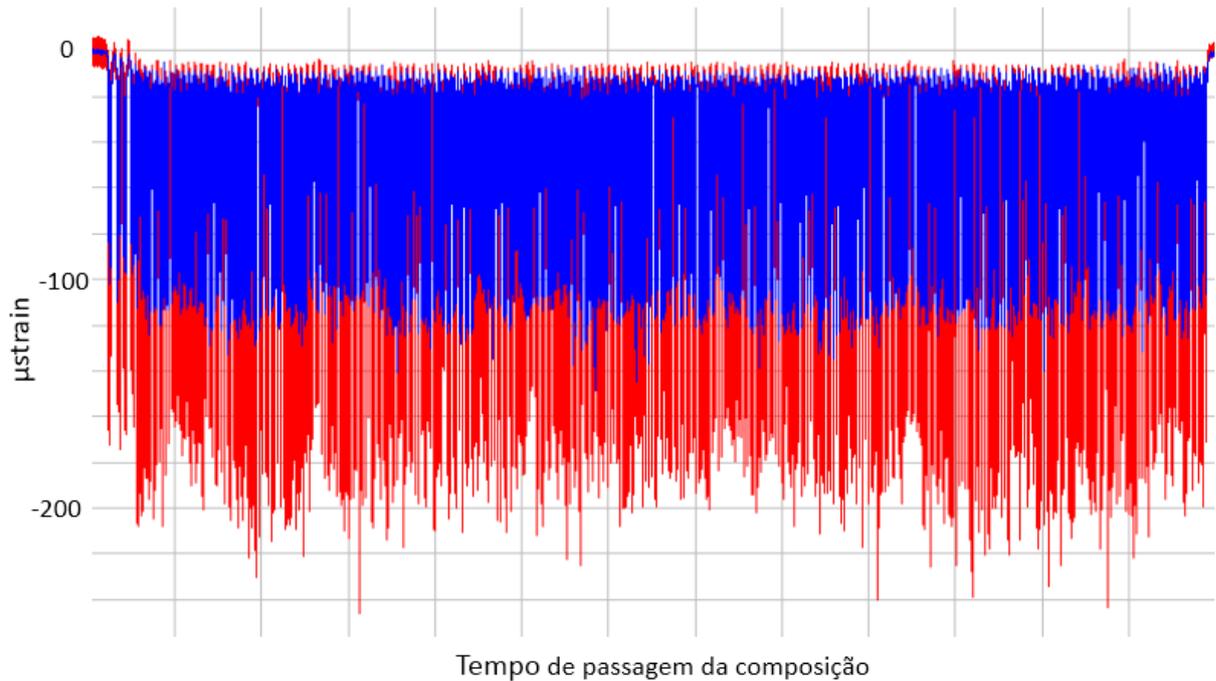
A análise das deformações verticais na linha no ponto 11 mostram que a deformação vertical sentida no trilho cidade é menor do que no trilho rio durante a passagem de toda a composição, causando um aumento do coeficiente L/V . Os valores máximos de deformação para o trilho rio tem valores em torno de 180 μstrain enquanto o trilho cidade estão próximos à 100 μstrain .

Figura 44: Resultados da extensometria para a velocidade de 50km/h - Deformações Verticais no Ponto 11

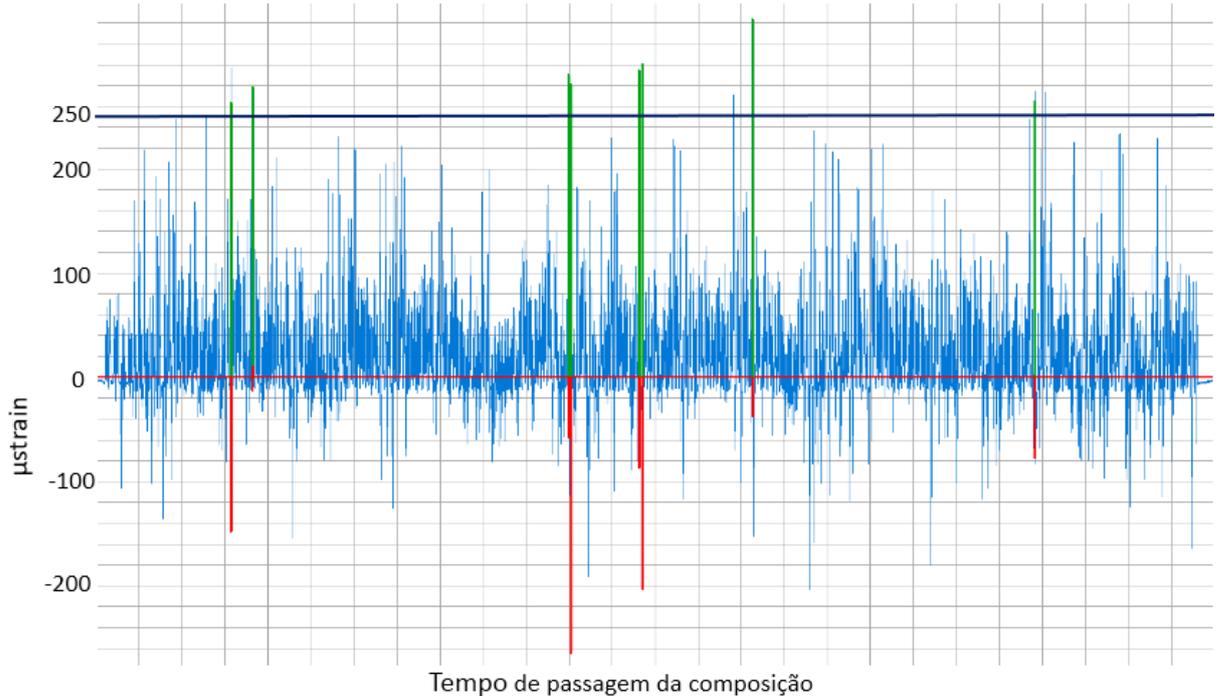
Para o ponto 12, os mesmos resultados foram observados. A Figura 45 mostra os picos encontrados na medição para o lado cidade, enquanto o lado rio não houve ocorrência de nenhum pico.

Figura 45: Resultados da extensometria para a velocidade de 50km/h - Ponto 12 (Cidade)

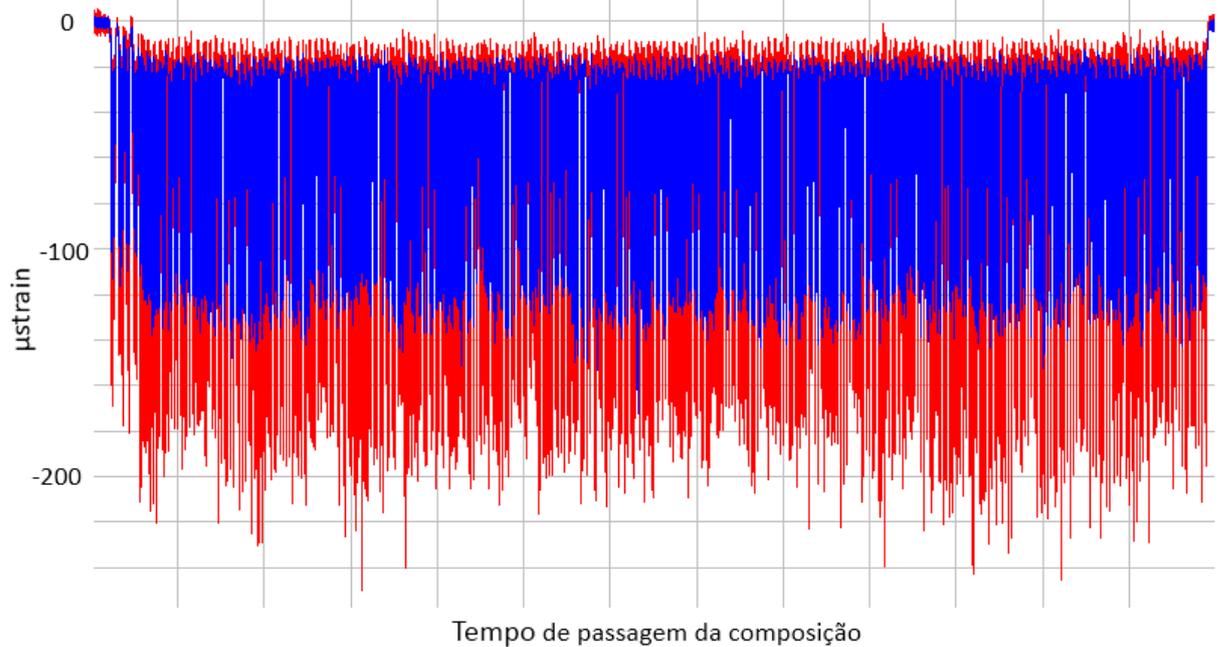
As deformações causadas por cargas verticais no ponto 12 são menores no lado cidade comparando-as com o lado rio como mostra a Figura 46. Os valores máximos de

Figura 46: Resultados da extensometria para a velocidade de 50km/h - Deformações Verticais no Ponto 12

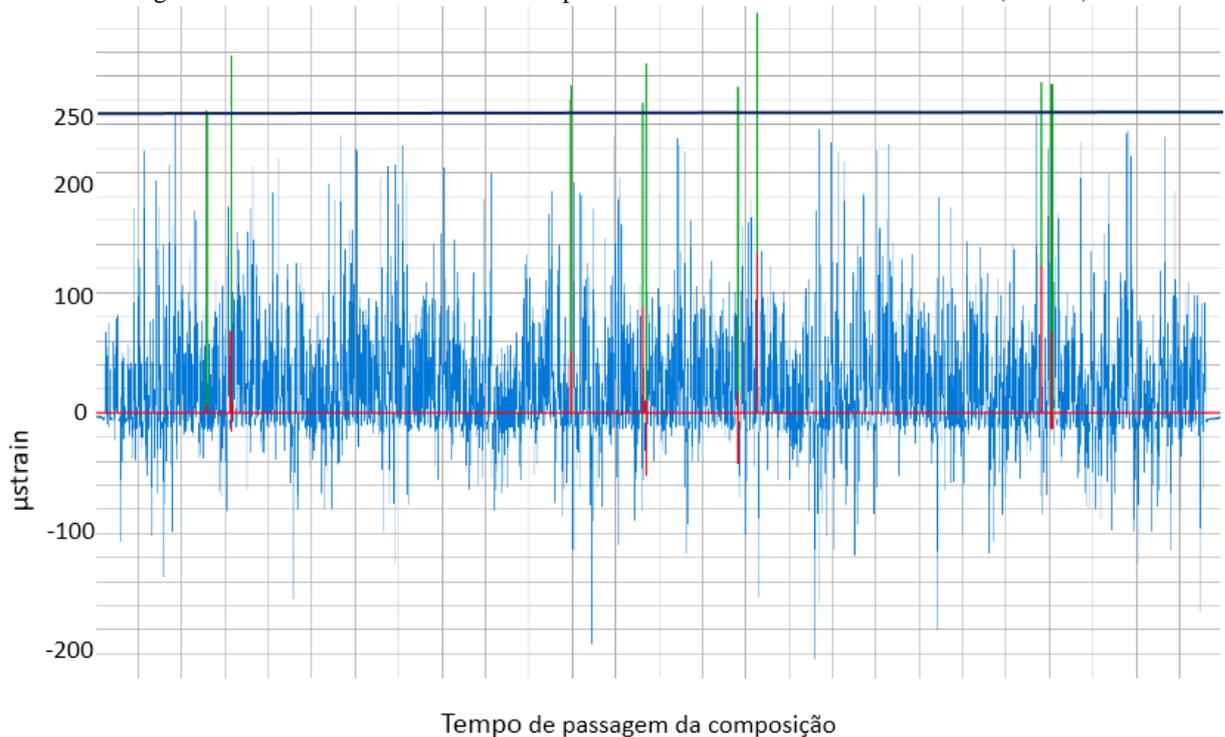
Para o ponto 13, ambos os trilhos (cidade e rio) apresentaram picos acima de 0,8. A Figura 47 apresenta os picos para o trilho cidade enquanto a Figura 48 apresenta os picos para o trilho rio.

Figura 47: Resultados da extensometria para a velocidade de 50km/h - Ponto 13 (Cidade)

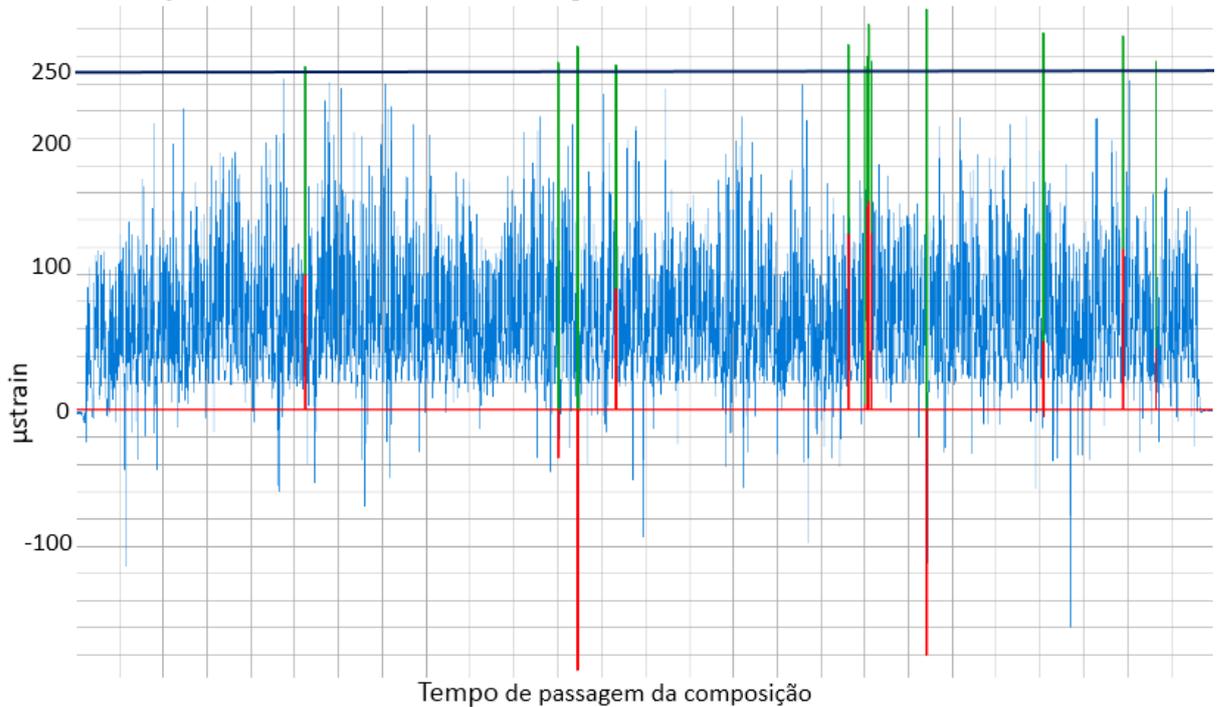
Figura 48: Resultados da extensometria para a velocidade de 50km/h - Ponto 13 (Rio)

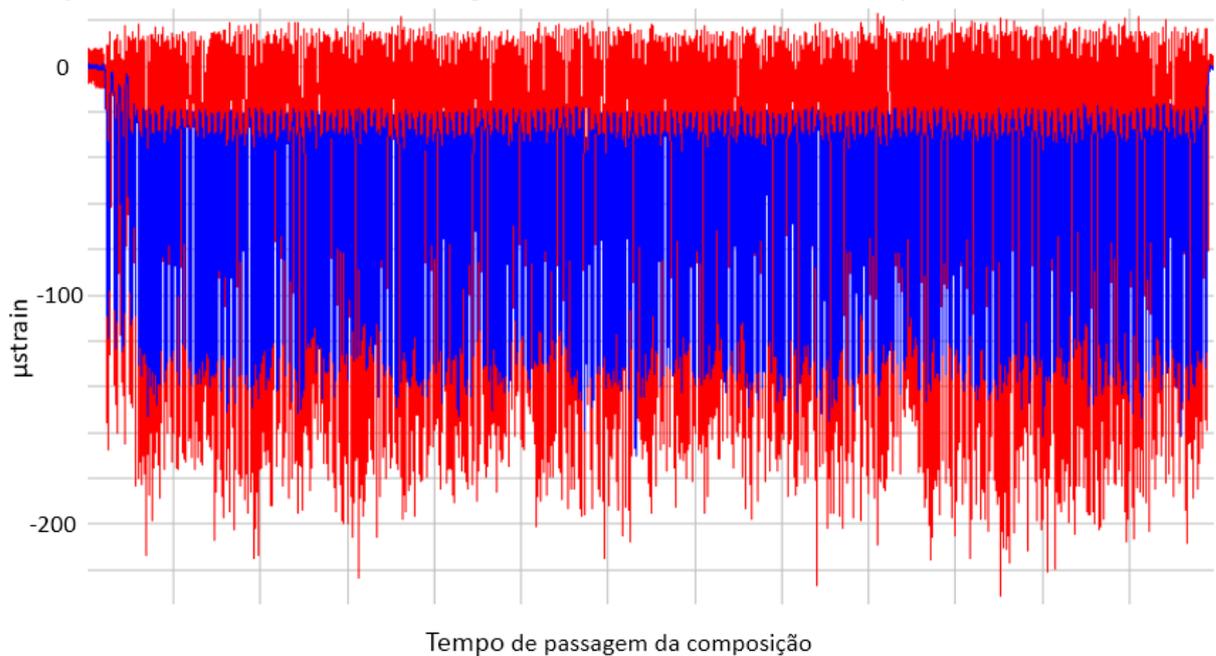
A Figura 49 apresenta as deformações causadas por cargas verticais nos trilhos no ponto 13. Os valores máximos de deformação para o trilho rio tem valores próximos de $180\mu\text{strain}$ enquanto o trilho cidade ficam próximos de $130\mu\text{strain}$.

Figura 49: Resultados da extensometria para a velocidade de 50km/h - Deformações verticais no Ponto 13

Pode-se observar que novamente, o trilho lado cidade apresenta menores valores de deformação vertical quando comparados ao lado rio.

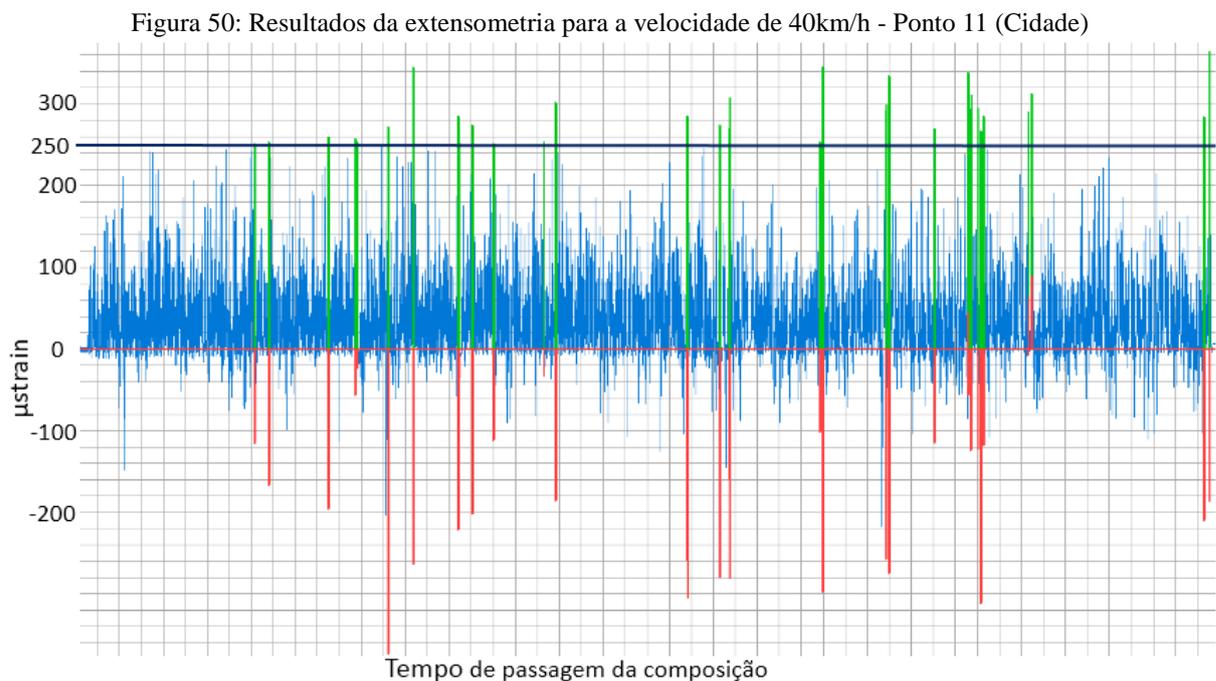
Ao analisarmos a velocidade de 40km/h da composição medida no dia 02 de novembro de 2017 as 04:24, foi observado que o trilho do lado cidade possui mais picos com valores de L/V acima de 0,8. A Figura 50 mostra os picos ocorridos no ponto 11 cidade, enquanto no ponto 11 rio, não houve nenhuma ocorrência.
