**ANÁLISE DE DESCARRILAMENTO DE VAGÕES ATRAVÉS DO COEFICIENTE
DE NADAL**

TRABALHO DE CONCLUSÃO DE CURSO

O presente projeto refere-se à instrumentação, via extensometria, de trecho da via férrea para avaliação de descarrilamentos de vagões carregados de minério de ferro.

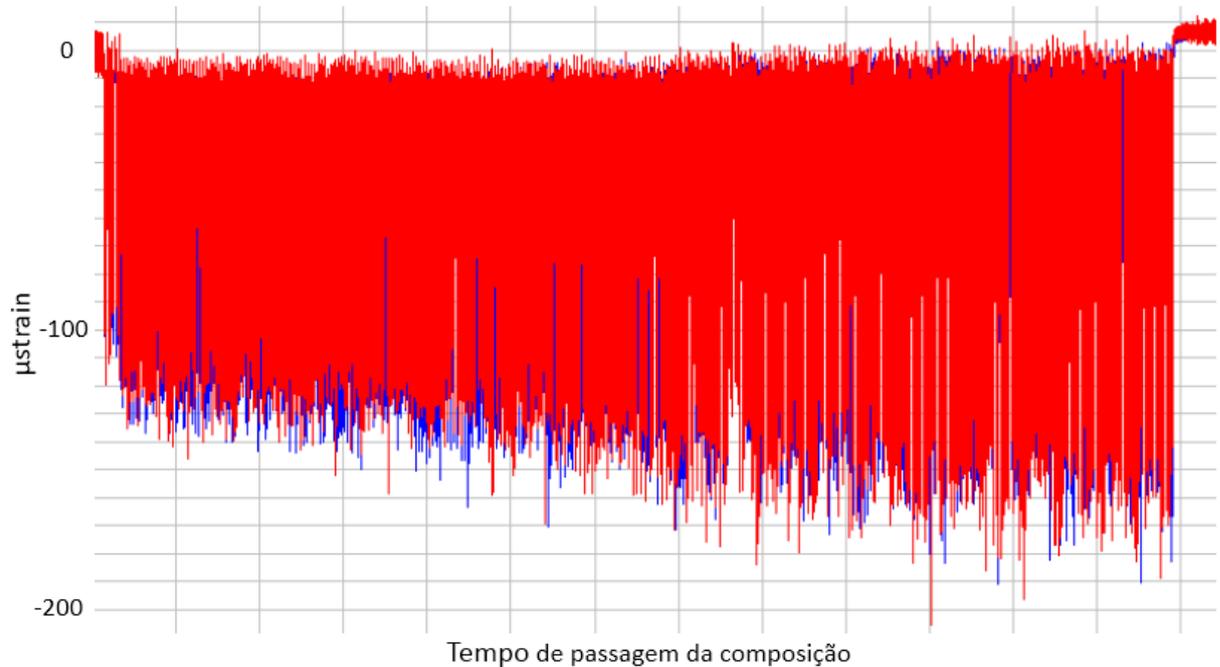
A análise das deformações verticais na linha no ponto 11 mostram que a deformação vertical sentida em ambos os trilhos durante a passagem de toda a composição é equivalente entre si. Os valores máximos de deformação para ambos os trilhos giram em torno de $150\mu\text{strain}$ no fim da medição.

Figura 51: Resultados da extensometria para a velocidade de 40km/h Deformações verticais do Ponto 11

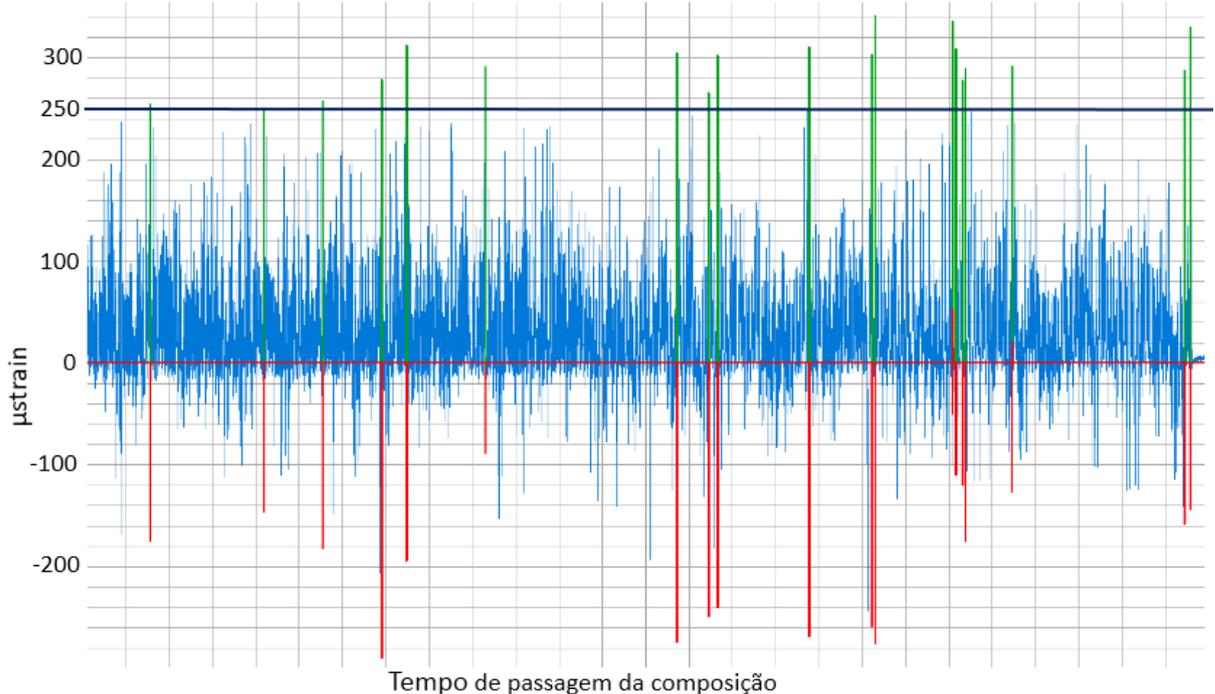
Para o ponto 12, os mesmos resultados foram observados. A Figura 52 mostra os picos encontrados na medição para o lado cidade, enquanto o lado rio não houve ocorrência de nenhum pico.

Figura 52: Resultados da extensometria para a velocidade de 40km/h Ponto 12 (Cidade)

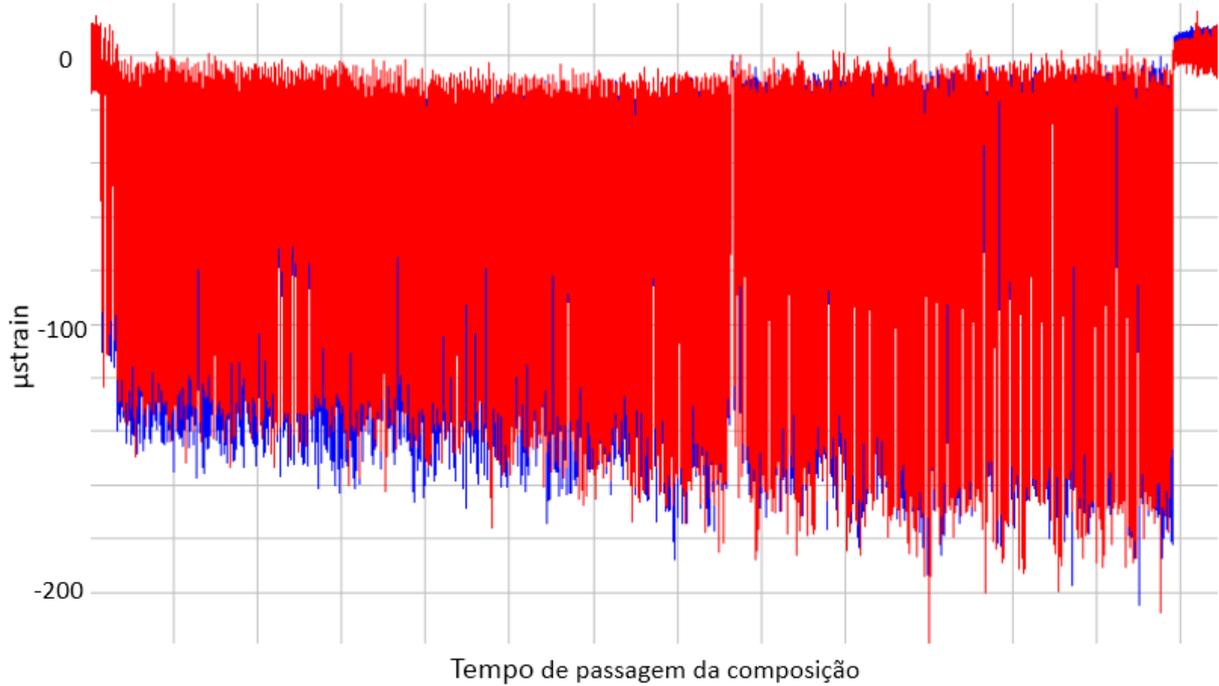
A análise das deformações verticais na linha no ponto 12 mostram que a deformação vertical sentida em ambos os trilhos durante a passagem de toda a composição é equivalente

Figura 53: Resultados da extensometria para a velocidade de 40km/h Deformações Verticais do Ponto 12

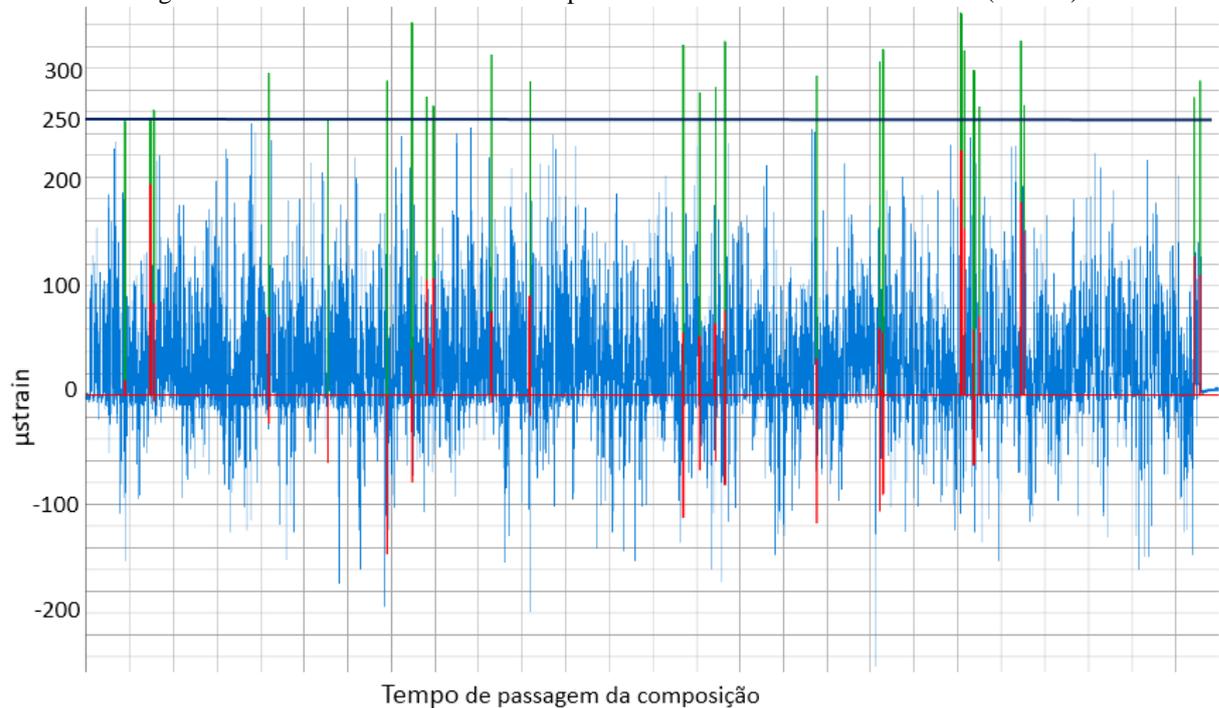
Para o ponto 13, ambos os trilhos (cidade e rio) apresentaram picos acima de 0,8. A Figura 54 apresenta os picos para o trilho lado cidade enquanto a Figura 55 apresenta os picos para o trilho lado rio.

Figura 54: Resultados da extensometria para a velocidade de 40km/h Ponto 13 (Cidade)

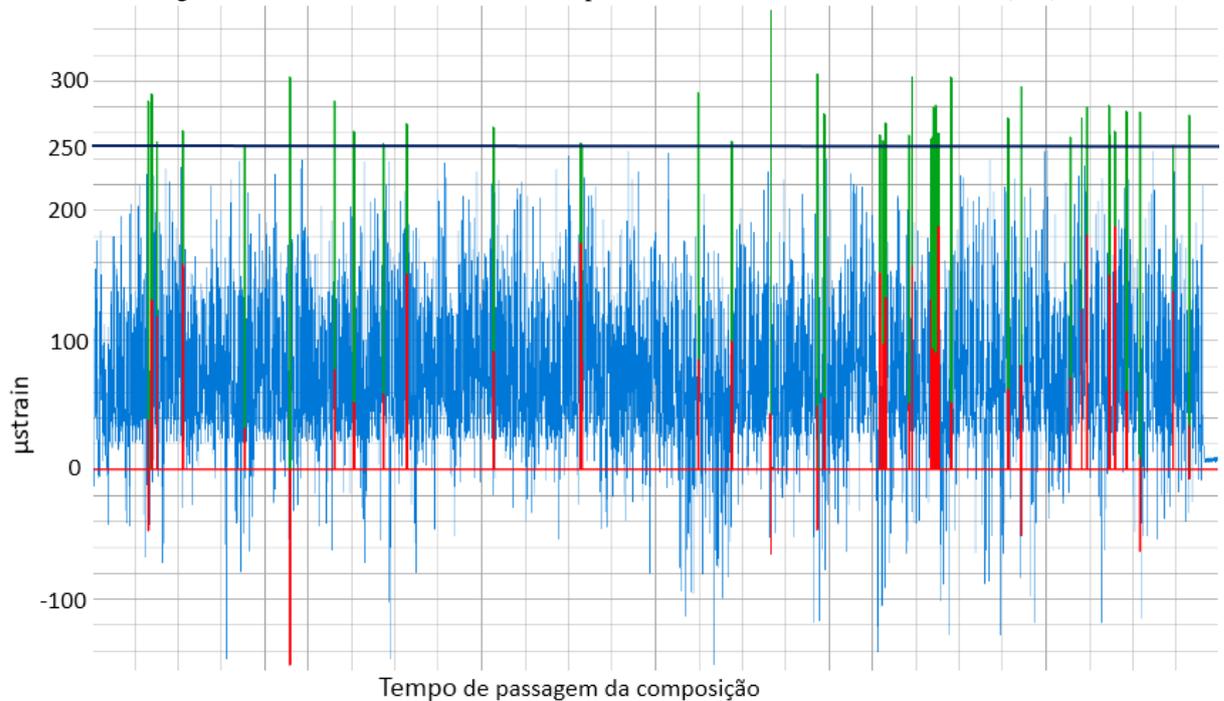
Figura 55: Resultados da extensometria para a velocidade de 40km/h Ponto 13 (Rio)

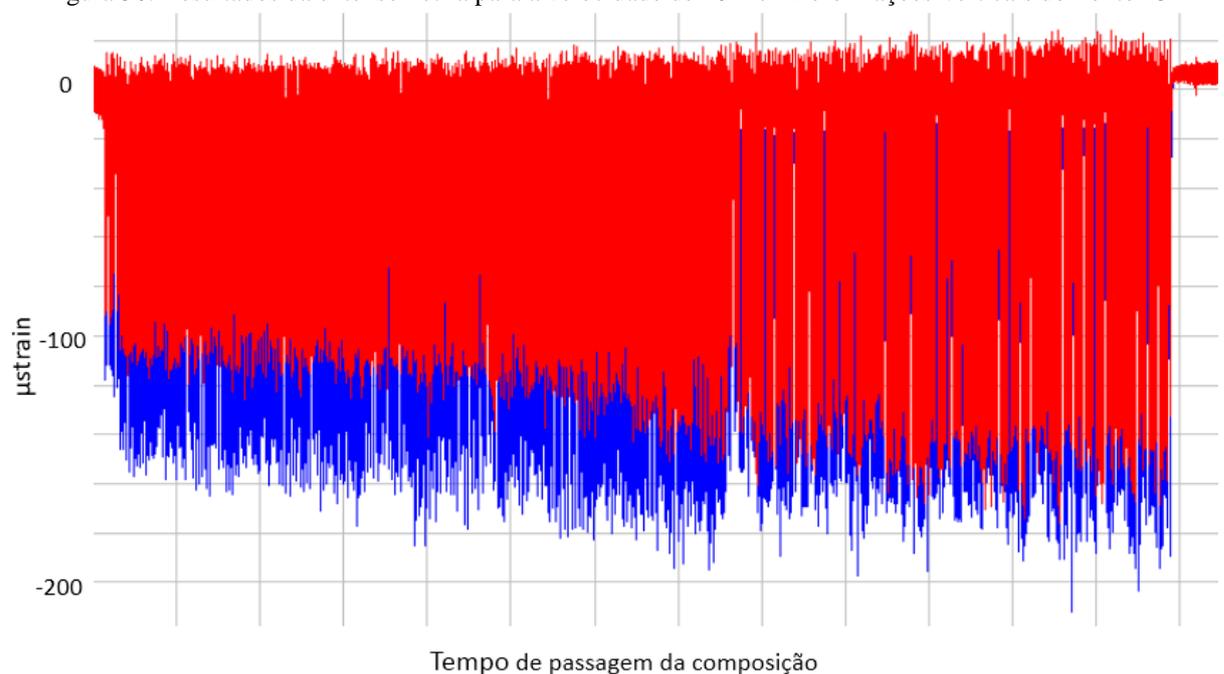
A análise das deformações verticais na linha no ponto 11 mostram que a deformação vertical no trilho lado cidade é maior do que a deformação no trilho lado rio no início da medição. Em ambos os trilhos, no final da medição, os valores de deformação são equivalentes entre si. Os valores máximos de deformação no início da medição são de aproximadamente 110 μstrain para o trilho lado rio e de 150 μstrain para o trilho lado cidade. No final da medição, ambos os trilhos possuem valores máximos próximos à 160 μstrain .

Figura 56: Resultados da extensometria para a velocidade de 40km/h Deformações Verticais do Ponto 13

A velocidade de 40km/h foi a que apresentou melhor distribuição de cargas verticais nos dois trilhos quando comparados as velocidades de 50km/h e 60km/h e também foi a que apresentou menores valores de deformação vertical entre as velocidades analisadas.

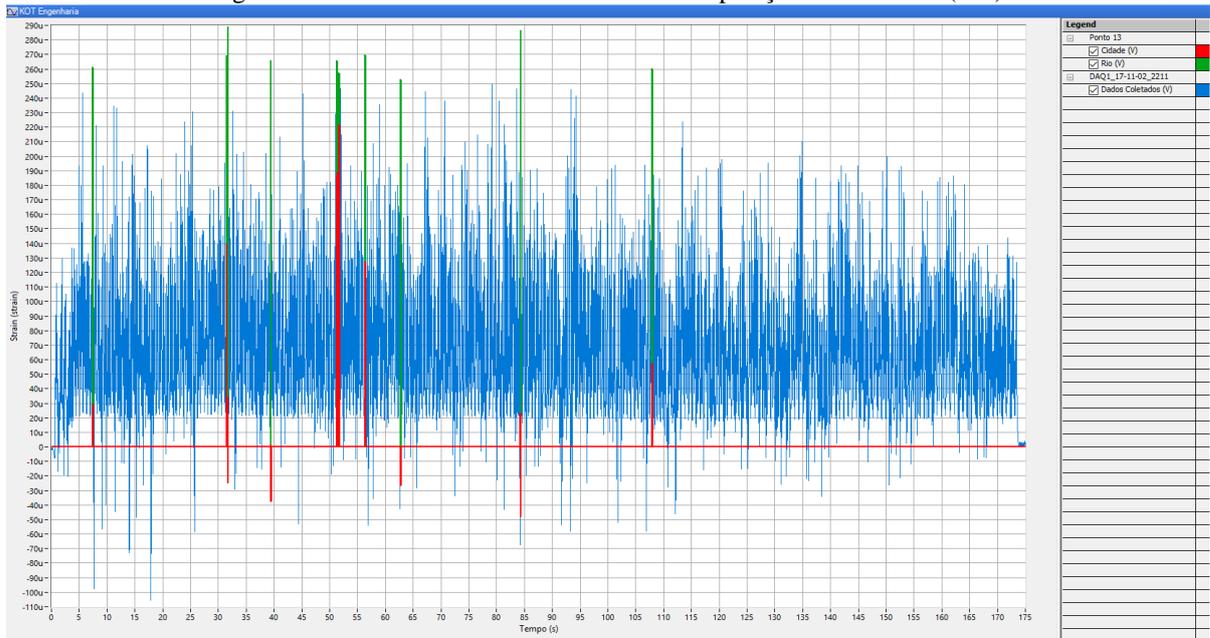
Figura 84: Resultados da extensometria da composição 2 - Ponto 13 (Rio)

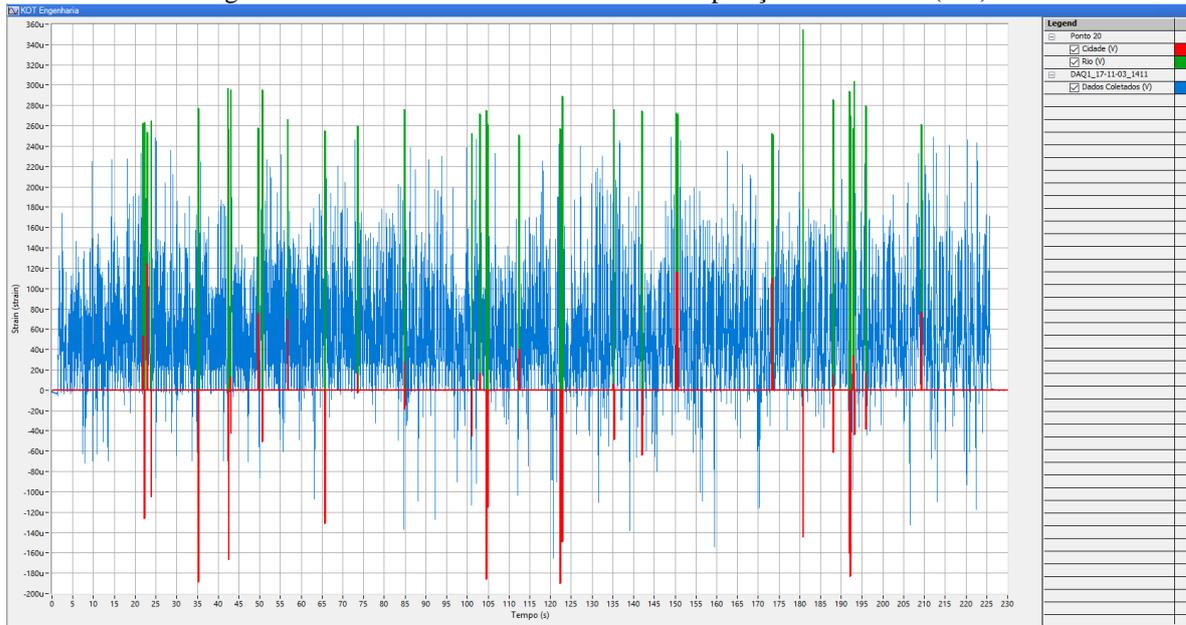
Figura 98: Resultados da extensometria da composição 3- Ponto 20 (Rio)
