CENTRO FEDERAL DE EDUCAÇÃO TECNOLÓGICA DE MINAS GERAIS
DEPARTAMENTO DE ENGENHARIA DE MATERIAIS
CURSO DE ENGENHARIA DE MATERIAIS

**INFLUÊNCIA DA MICROESTRUTURA E DA RESISTÊNCIA MECÂNICA NA
FORMAÇÃO DE ESTRIAS DE FADIGA EM AÇOS**

Trabalho de Conclusão de Curso desenvolvido na Bundesanstalt für Materialforschung und -prüfung e apresentado na Universidade Técnica de Berlim como requisito parcial para obtenção do título de Bacharel em Engenharia de Materiais no Centro Federal de Educação Tecnológica de Minas Gerais (CEFET-MG).

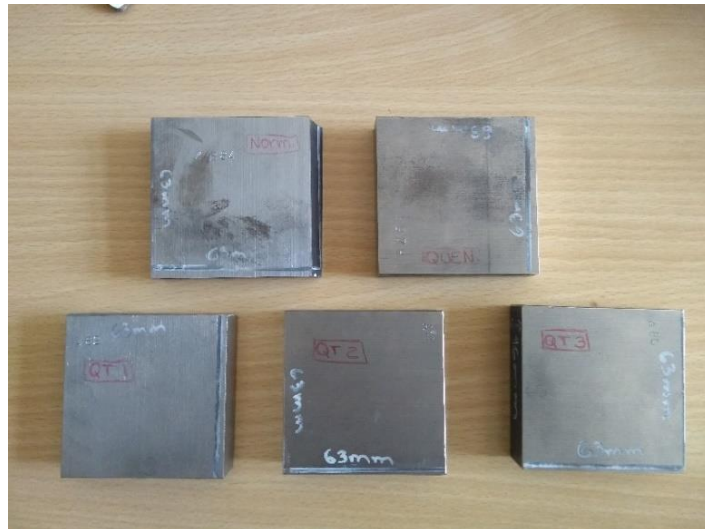
Figura 12 – Placas usinadas nas dimensões 63 mm x 63 mm x 16 mm

O material como recebido (Figura 11), foi inicialmente usinado na oficina da BAM para obtenção de cinco placas de dimensões 63mm x 63mm x 16mm (Figura 12). As placas, numeradas de 80 a 84, foram então enviadas à empresa HWL Löttechnik GmbH para realização de diferentes tratamentos térmicos, conforme proposto pela norma DIN EN 10083-3:2007 e por Rodacciai (2018) e especificado na Tabela 2.

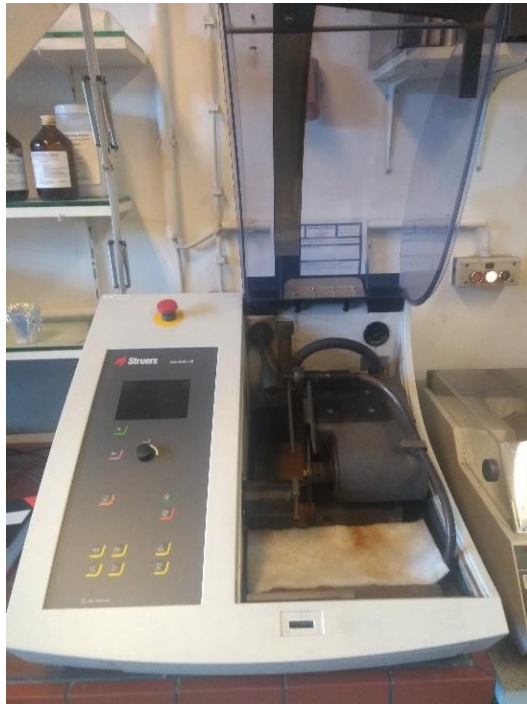
Figura 18 – Máquina Struers utilizada para corte das amostras

Como próximo passo, foi realizada a análise metalográfica em uma amostra de cada tratamento térmico (totalizando cinco amostras), com o objetivo de caracterizar a microestrutura do material, verificando a validade dos tratamentos, as fases presentes e, posteriormente, a influência das mesmas na formação das estrias de fadiga. As amostras foram inicialmente cortadas na máquina de corte Struers (Figura 18), embutidas à frio em resina epóxi e endurecedor Struers, lixadas na sequência de lixas P180, P320, P600 e P1200 (fabricante Buehler), seguidas de polimento em pasta de diamante NAP 3 μm e 1 μm (fabricante Struers), na máquina automática Struers mostrada na Figura 19. Entre as etapas de lixamento as amostras foram lavadas com água, ao passo em que entre as etapas de polimento e no final da preparação metalográfica as mesmas foram lavadas com água, detergente, álcool e secadas com uso de secador, sendo, ao final, imediatamente armazenadas em um dessecador para evitar corrosão. Durante as etapas de lixamento as amostras permaneceram por 1 minuto em cada uma das lixas. Já durante o polimento, as mesmas permaneceram por 3 minutos em cada granulometria.

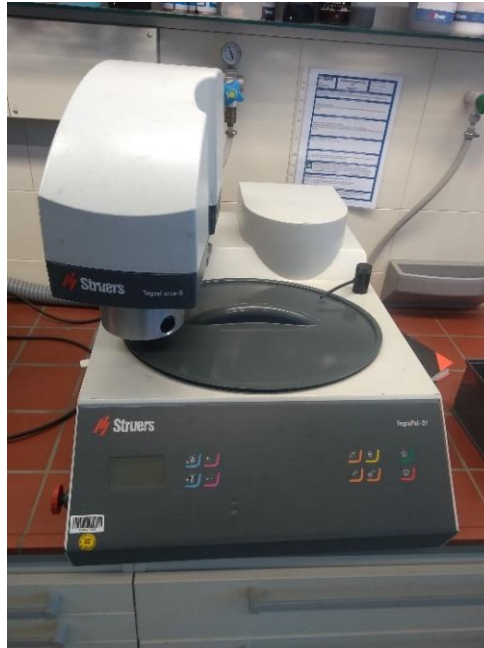
Figura 19 – Máquina Struers utilizada para lixamento e polimento das amostras

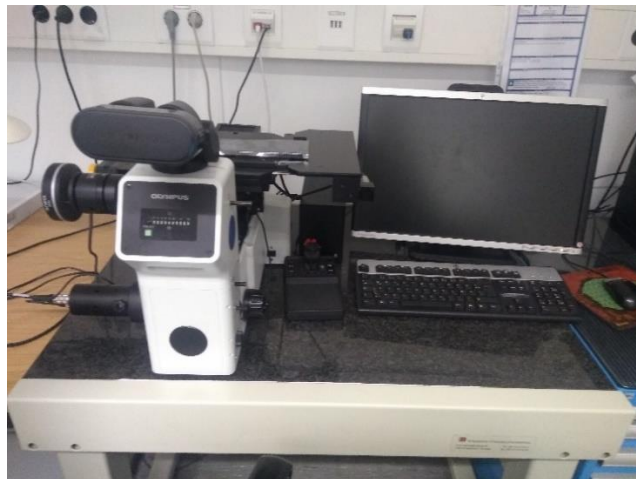
Figura 20 – Microscópio Ótico Olympus utilizado para análise microestrutural

Após o polimento, foi realizado o ataque químico das amostras por imersão em solução de Nital 2 %, por cerca de 15 segundos. As microestruturas foram então analisadas em aumento de 10:1, 20:1, 50:1 e 100:1, no Microscópio Ótico Olympus (Figura 20).

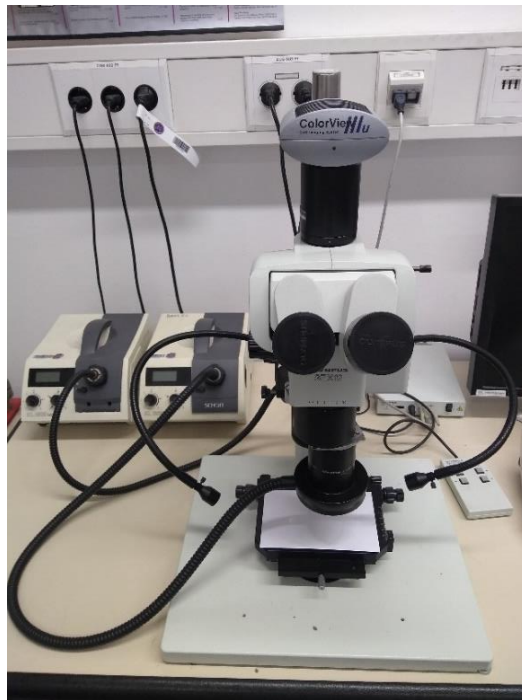
Figura 21 – Estereoscópio Olympus utilizado para análise macrográfica

As superfícies de fratura foram, então, analisadas macro e microscopicamente, em um Estereoscópio Olympus (Figura 21) e Microscópio Eletrônico de Varredura Tescan (Figura 22), respectivamente. Nesta etapa, o objetivo foi analisar fratograficamente as superfícies após a falha, verificando, principalmente, a formação das estrias de fadiga. Os aumentos utilizados no MEV foram de 10000:1, 5000:1, 2000:1, 500:1 e 100:1.

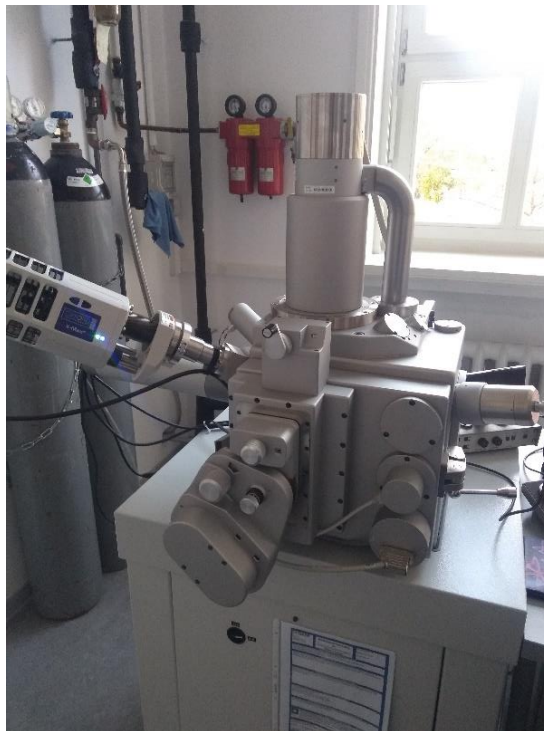
Figura 22 – Microscópio Eletrônico de Varredura Tescan utilizado para análise micrográfica
