ESTUDO DE DESCONTINUIDADES NA FUNDIÇÃO DE COMPONENTES DE
ALUMÍNIO EM MOLDES DE AREIA VERDE

Trabalho de Conclusão de Curso apresentado ao Curso de Engenharia de Materiais do Centro Federal de Educação Tecnológica de Minas Gerais como requisito parcial para obtenção do título de Bacharel em Engenharia de Materiais.

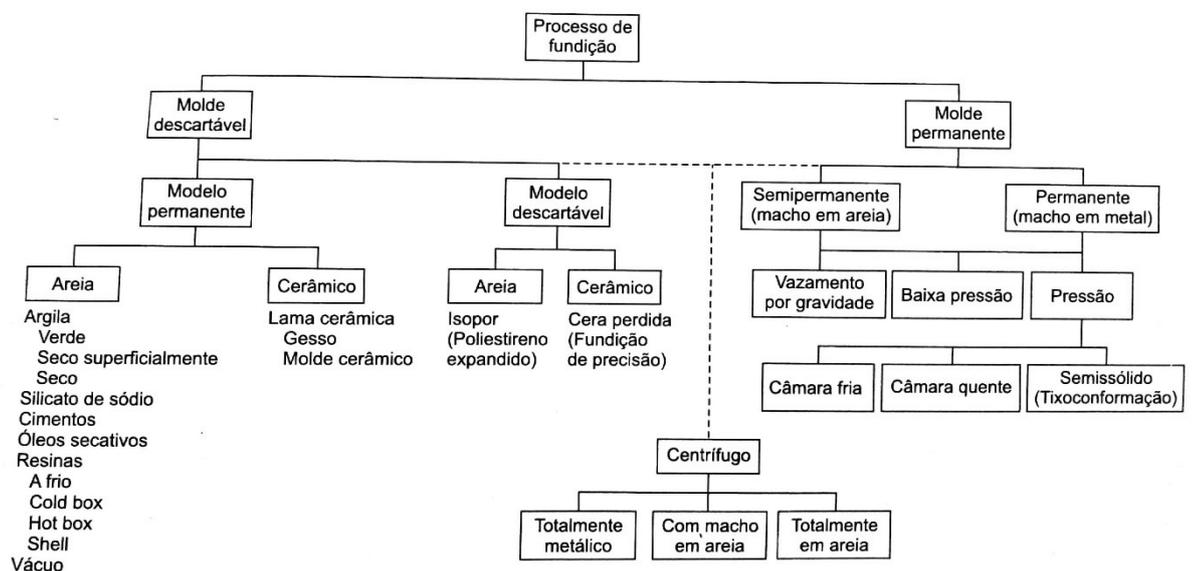
Figura 1: Classificação dos principais processos de fundição.

Segundo Shey (2000), a classificação dos principais processos de fundição pode ser observada na Figura 1.

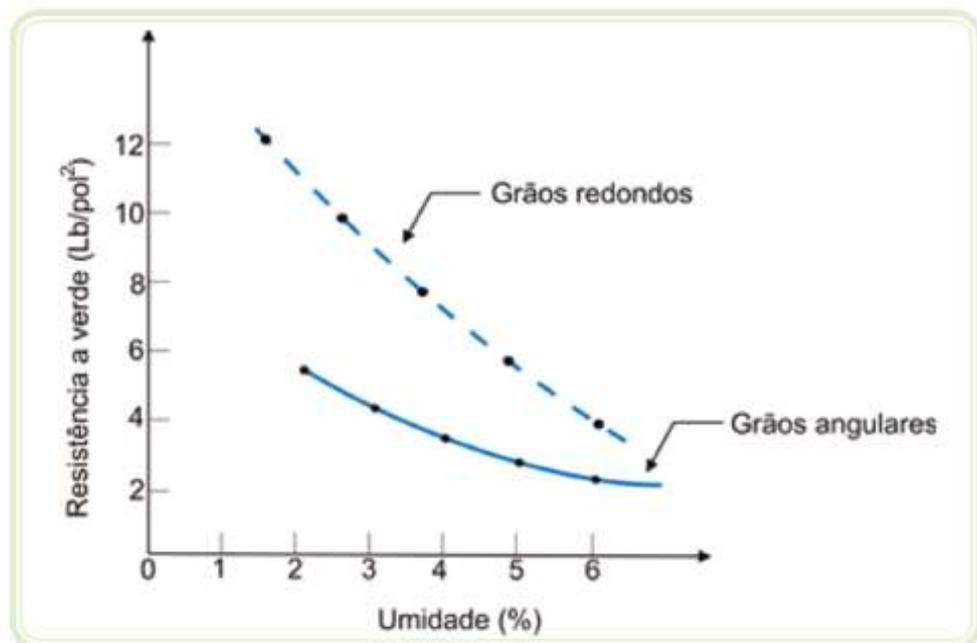
Figura 2: Influência morfológica dos grãos e da umidade da mistura sobre a resistência mecânica das areias de moldação.

A morfologia dos grãos tem papel fundamental no que tange a resistência mecânica a verde em função da umidade da areia-base. De acordo com Oliveira (2013), nota-se, através do gráfico da Figura 2 que os grãos arredondados fornecem uma maior resistência mecânica a verde (resistência mecânica após a sua compactação e aferida através de ensaios de compressão) para qualquer umidade em relação aos grãos regulares. Observa-se, ainda, um efeito inversamente proporcional da umidade em relação à resistência mecânica a verde do molde.

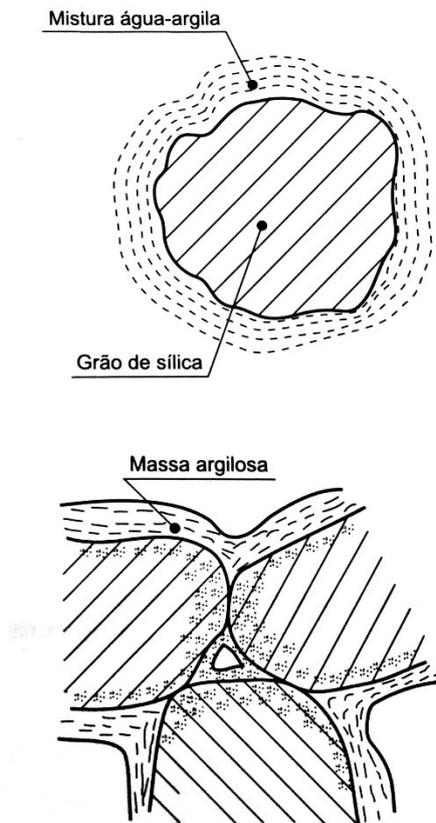
Figura 3: Disposição da sílica, argila e água, quando em contato mútuo.

Uma areia-base, contendo sílica, argila e água, apresenta um estado ótimo de organização desses componentes quando cada grão da areia base é envolto por lamelas argilosas umedecidas na forma de camada ou filme, Figura 3. Explica-se a formação dessa massa argilosa através da morfologia das lamelas de argila alternadas com camadas finas de água, Figura 3. (BALDAM; VIEIRA, 2014, p.183)

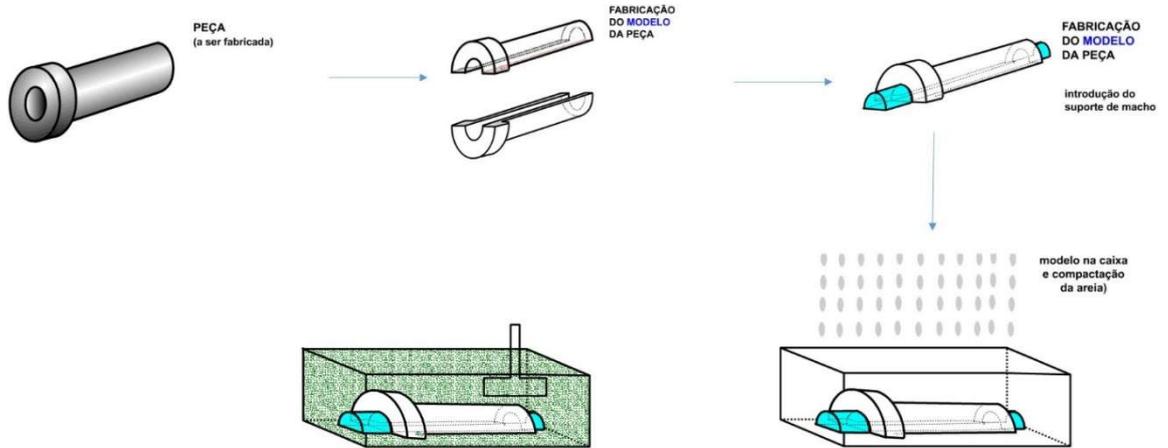
Figura 4: Ciclo de etapas do processo de fundição de componente mecânico em molde de areia verde.

A Figura 4 e a Figura 5 ilustram as etapas do processo de fundição de um determinado componente mecânico, em molde de areia verde.

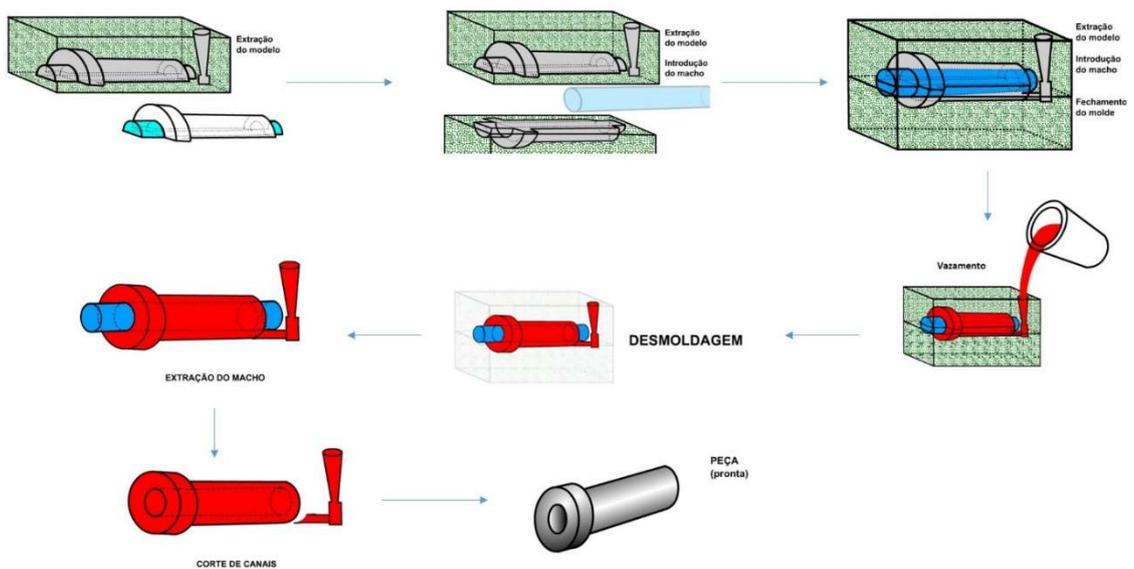
Figura 5: Ciclo de etapas do processo de fundição de componente mecânico em molde de areia verde (continuação).

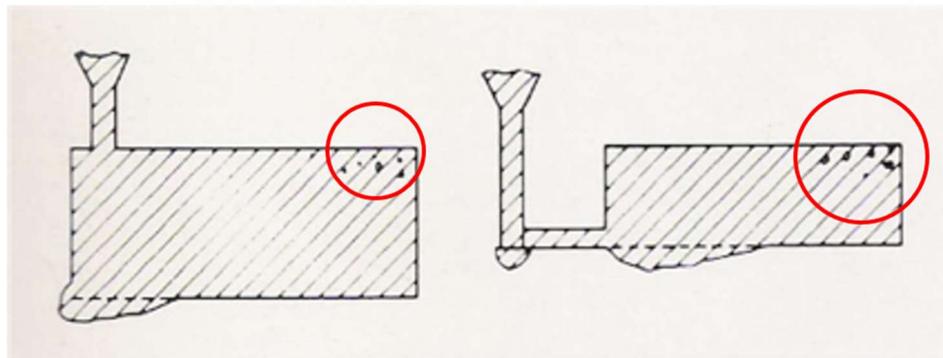
Figura 6: Esboço evidenciando inclusões de areia devido à erosão do molde.

A Figura 6 representa um esboço de uma peça fundida em que tal ocorrência pode ser notada.

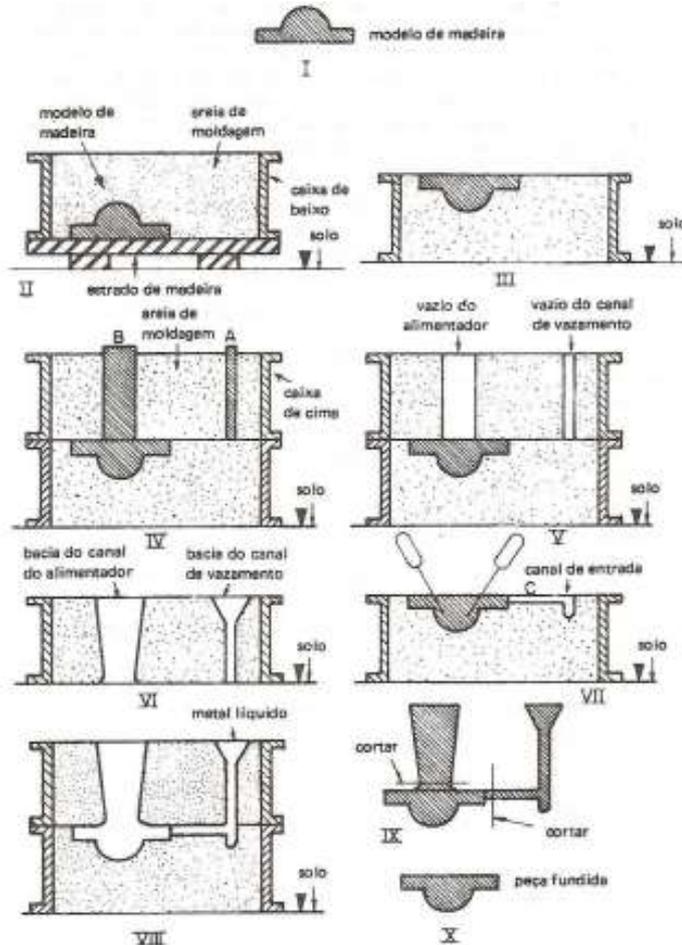
Figura 7: Etapas do processo de moldagem manual em areia verde.

Pode-se observar que, durante as etapas de moldagem manual em areia verde mostrada na Figura 7 abaixo, que os momentos críticos para que possíveis grãos de areia permaneçam soltos dentro do molde são nas etapas III e VII, justamente quando se fazem necessárias operações com a caixa de moldagem aberta. Logo, necessita-se utilizar um aparato para remover tais grãos soltos sem prejudicar o molde.

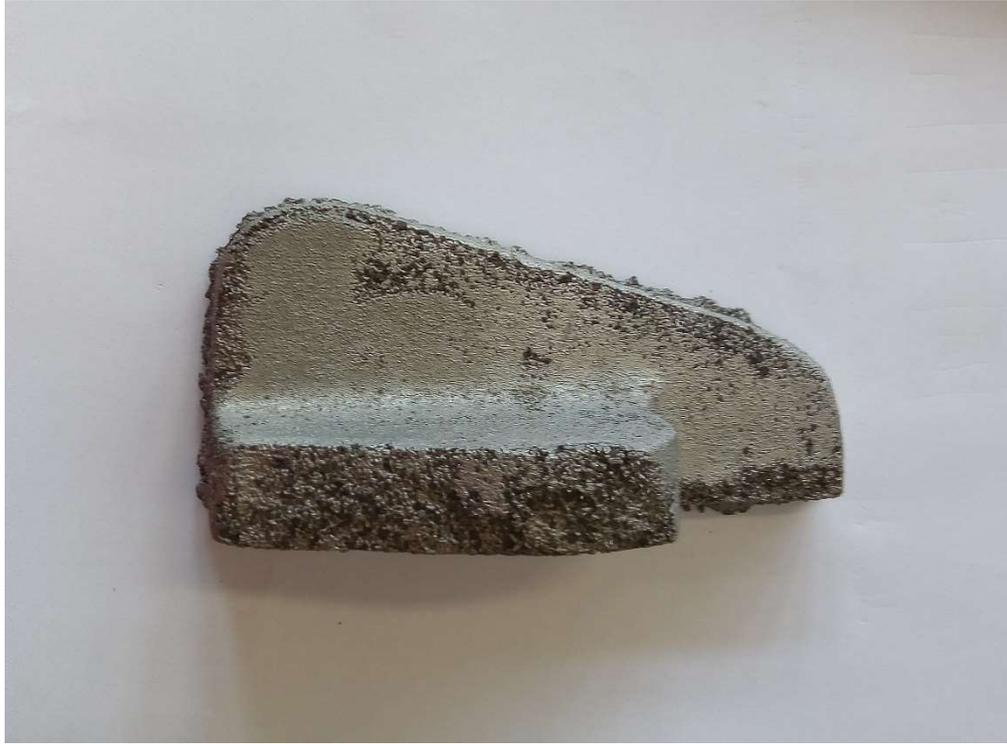
Figura 8: Ocorrência de inclusão de areia em cantoneira de apoio, em alumínio, fabricada no laboratório de fundição do CEFET-MG.

A Figura 8 explicita uma peça em alumínio, obtida através do processo de fundição em areia a verde, com moldagem manual, em que ocorreram-se inclusões de areia superficiais.

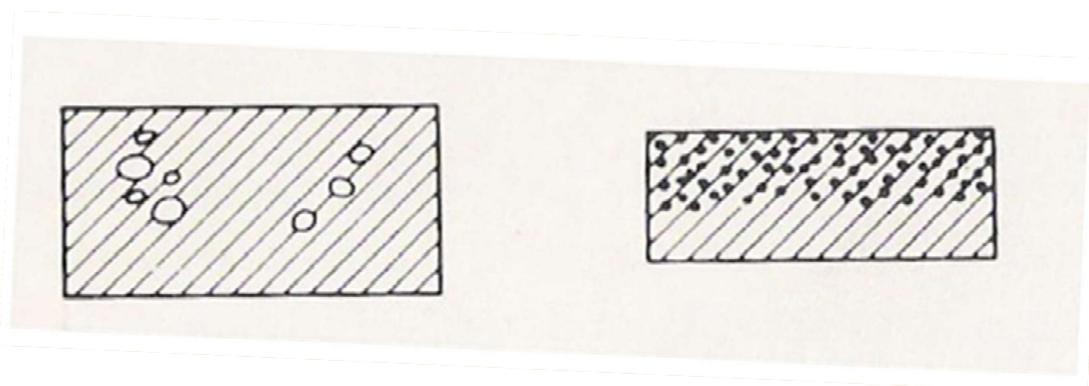
Figura 9: Esboço evidenciando porosidades ou bolhas em peças fundidas.

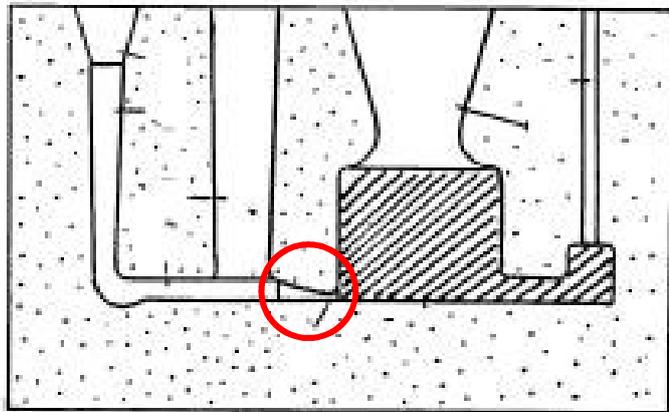
Figura 10: Exemplo da vista lateral de um esboço de projeto de fundição, com o canal de ataque em evidência.

Dentre as várias causas raiz possíveis para a descontinuidade citada nesta seção, pode-se destacar, segundo Hashimoto (1980), a vazão de enchimento, ou seja, a quantidade de metal fundido que flui pelo canal de ataque (bacia que liga o canal de descida ao negativo do componente dentro do molde, mostrado na Figura 10), em um determinado intervalo de tempo.

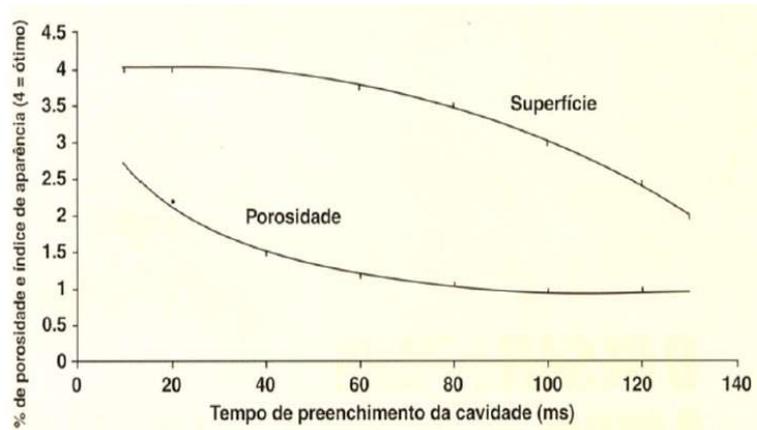
Figura 11: Efeito do tempo de preenchimento sobre a qualidade de peças em alumínio fundido.

O gráfico da Figura 11 mostra o efeito do tempo de preenchimento (vazão) sobre a qualidade de peças em alumínio fundido.

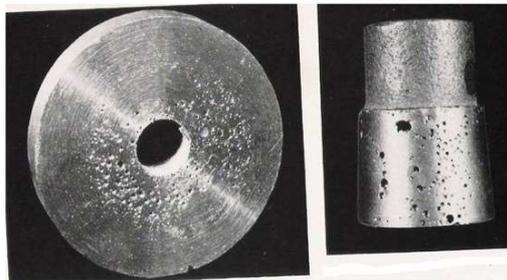
Figura 12: Ocorrência de porosidade em peças fundidas.

A Figura 12 ilustra a ocorrência de tal defeito em peças fundidas, onde nota-se níveis consideráveis de porosidade interna e externa, respectivamente.

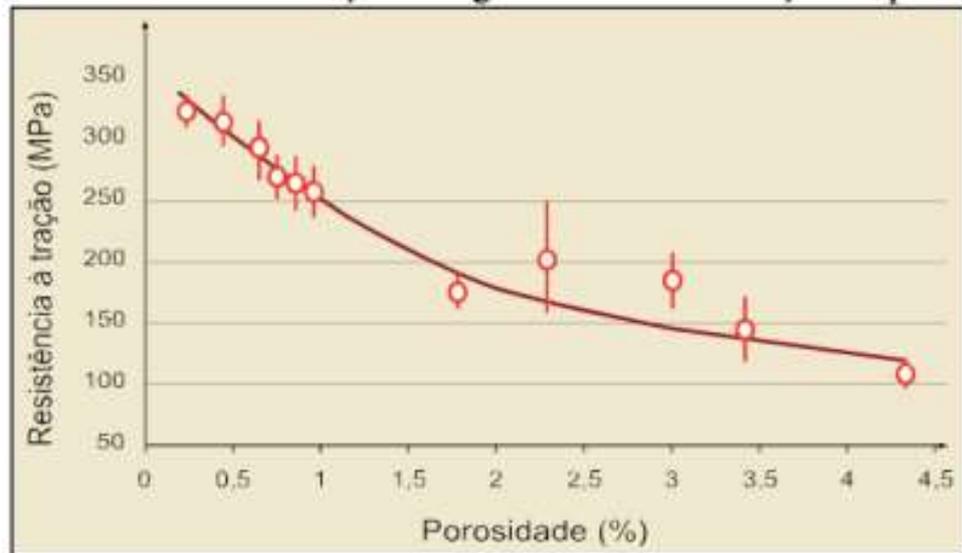
Figura 13: Influência de níveis de porosidade em ligas de alumínio em relação à resistência à tração.

Segundo Simon, et al. (2003), elevados graus de porosidade diminuem a resistência mecânica das ligas de alumínio e aumenta a tendência de trincas nos componentes fundidos,

como mostra o gráfico da Figura 13, tornando-se assim, uma descontinuidade importante, podendo transforma-se em defeito, de acordo com as circunstâncias de aplicação final.

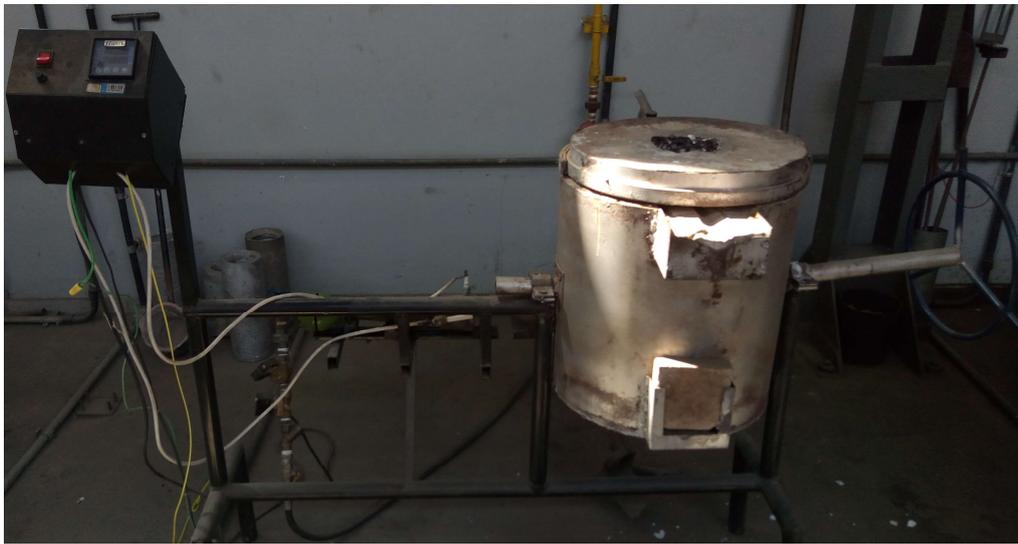
Figura 14: Forno cadinho à gás.

A liga de alumínio foi fundida em um forno cadinho à gás (Figura 14), tendo com matéria-prima lingotes de alumínio disponíveis no laboratório de fundição (Figura 15). A moldagem se deu com o auxílio dos equipamentos mostrados na Figura 16 e em areia verde disponível *in loco* (Figura 17), onde se supôs que a mesma estaria nas condições corretas de utilização descritas no item (3.2.2), areia e peneiras normatizadas (Figura 18).

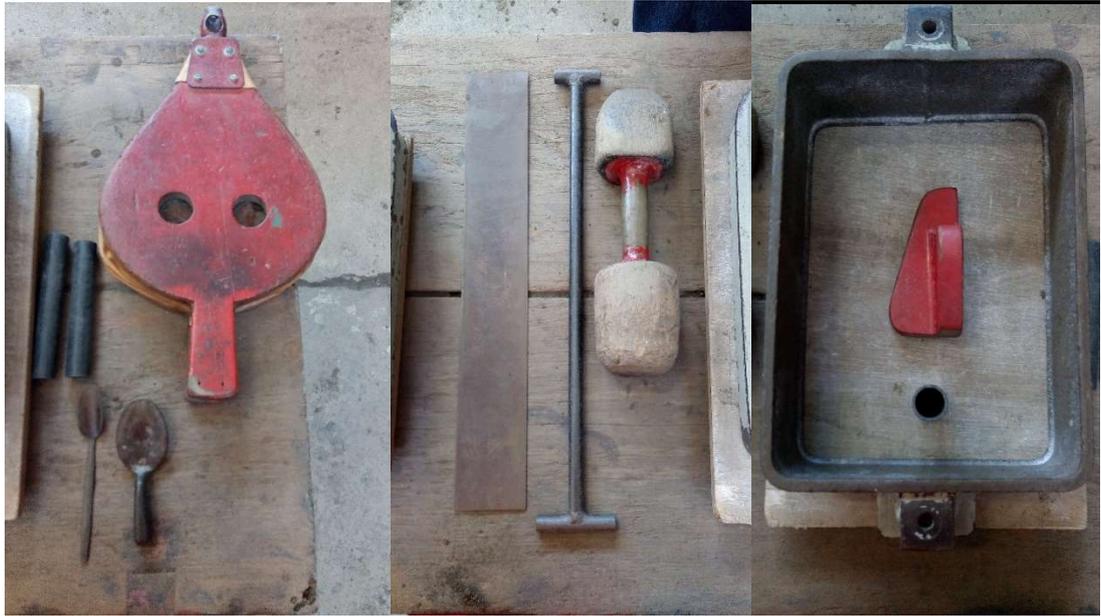
Figura 16: Materiais de moldagem manual.

Nesta etapa da fabricação, atentou-se, também, para uma compactação manual homogênea (utilizando dois tipos de soquetes evidenciados na Figura 16) e para uma remoção mais cuidadosa dos grãos de areia soltos dentro do molde, através do fole também mostrado na Figura 16, com o intuito da redução dos níveis de inclusão de areia.

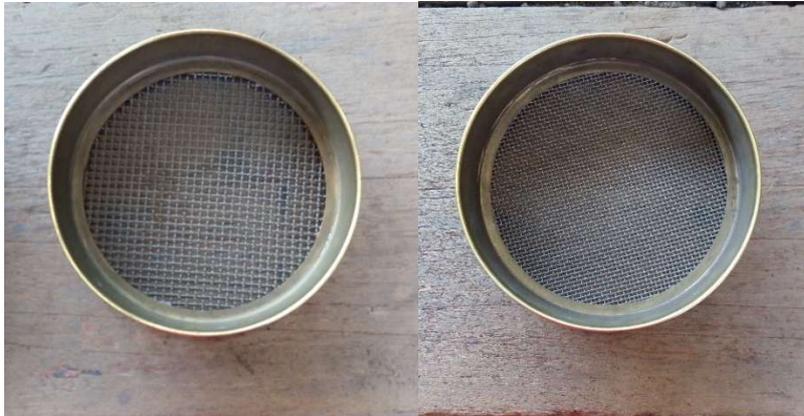
Figura 18: Peneiras normatizadas ABNT/ASTM com aberturas de 4,75 mm e 2,55 mm, respectivamente, utilizadas para o peneiramento da areia verde e sua consequente redução granulométrica.

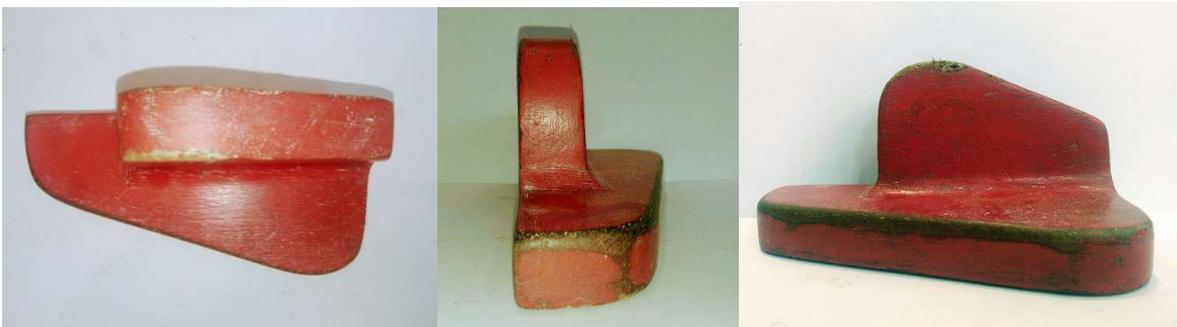
Figura 19: Modelo permanente, em madeira, sob três vistas.

Tal peça seguiu as características de um modelo permanente, em madeira, como ilustra a Figura 19 abaixo.

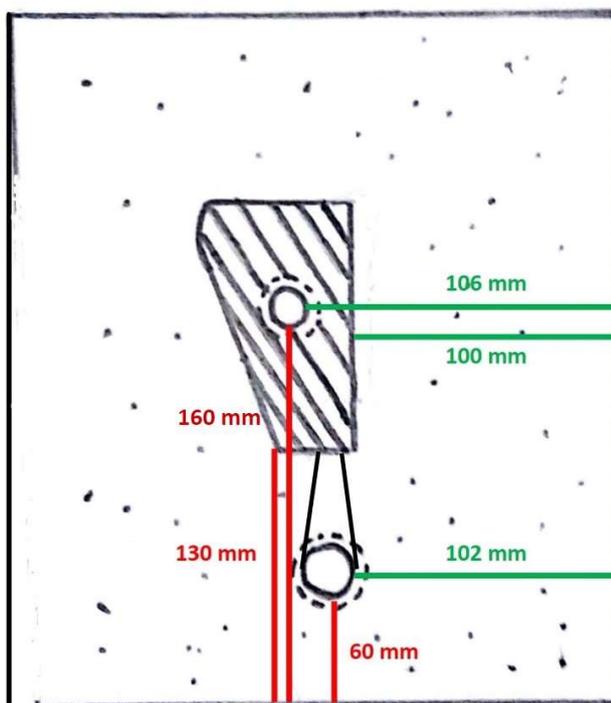
Figura 20: Esboço explicitando o padrão utilizado na etapa de moldagem.

Confeccionou-se o canal de ataque com um leve afunilamento, do canal de descida em direção à cavidade que continha o negativo do componente a ser fabricado, com o intuito de pressurizar a vazão de enchimento e, por consequência, garantir uma maior homogeneidade no preenchimento. A Figura 20 mostra todo o padrão utilizado.

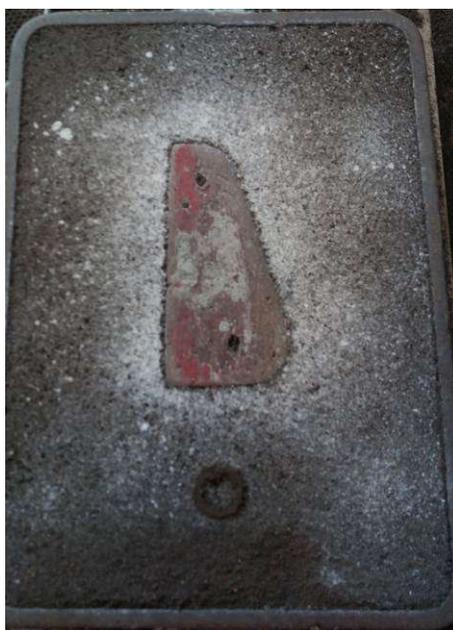
Figura 21: Molde em areia verde com controle granulométrico da areia.

Confeccionaram-se cinco moldes em areia verde, com o objetivo de se fabricar cinco componentes mecânicos, sendo que todos estes foram preenchidos, primeiramente, com 80% de sua capacidade volumétrica com areia de granulometria $\leq 2,36$ mm e, posteriormente, com 20% de sua capacidade volumétrica com areia de granulometria $\leq 4,75$ mm. A Figura 21 evidencia a moldagem conforme os dos referidos parâmetros.

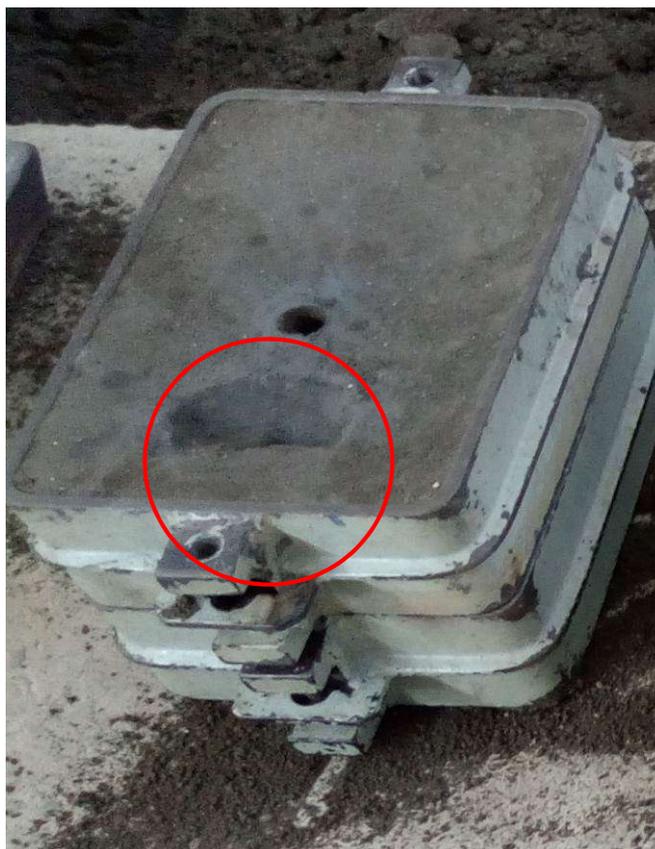
Figura 22: Molde em areia verde com geometria da bacia no formato de um “cone interrompido”.

A Figura 22 mostra um molde, já concluído, evidenciando a bacia em formato de “cone interrompido”.

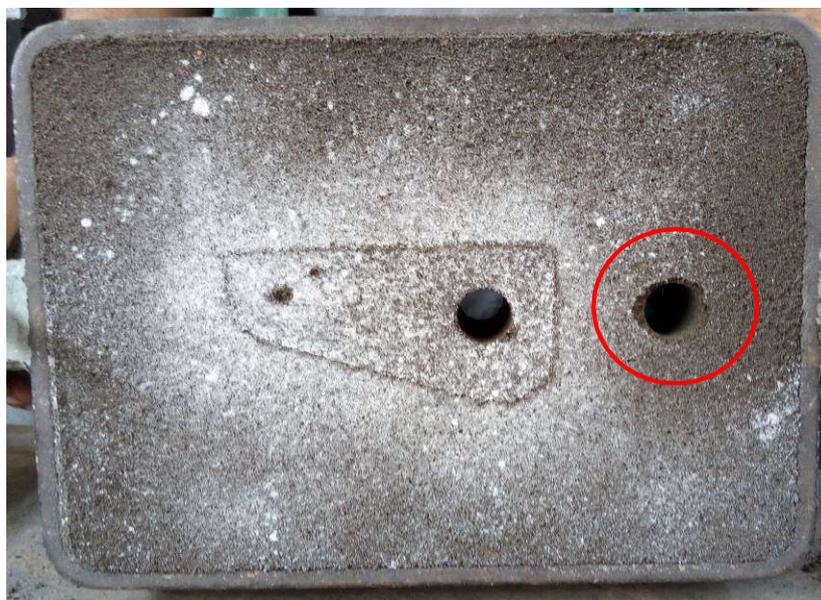
Figura 23: Molde em areia verde com diâmetro do canal de descida, em evidência, de 21,85 mm.

A Figura 23 mostra um molde, aberto, evidenciando o diâmetro do canal de descida do molde.

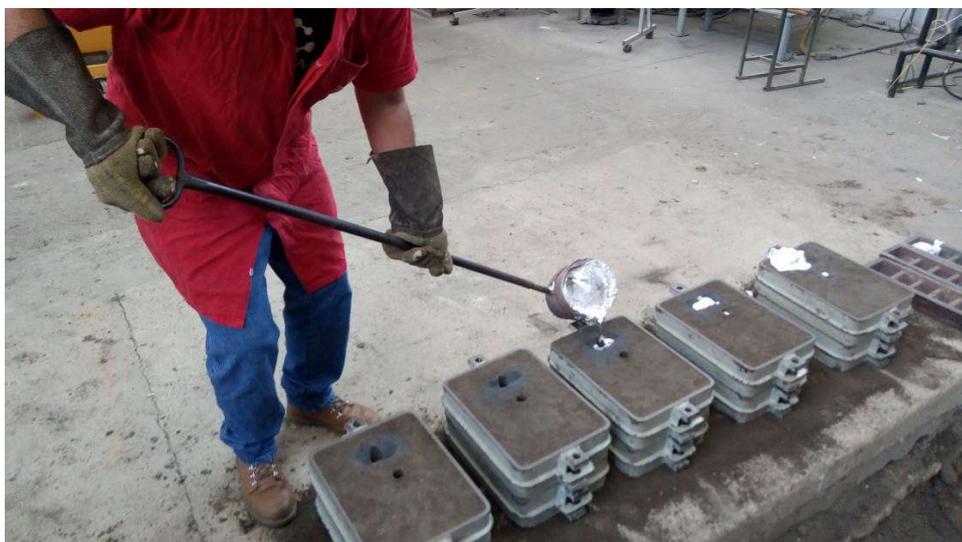
Figura 24: Vazamento da liga de alumínio, pelo próprio autor, nos moldes confeccionados.

Os cinco moldes, então, foram vazados, como mostrado na Figura 24, com a liga de alumínio preparada. O vazamento ocorreu à mesma temperatura, para todos os moldes, sendo esta de 687°C, como mostra a indicação do pirômetro da Figura 25.

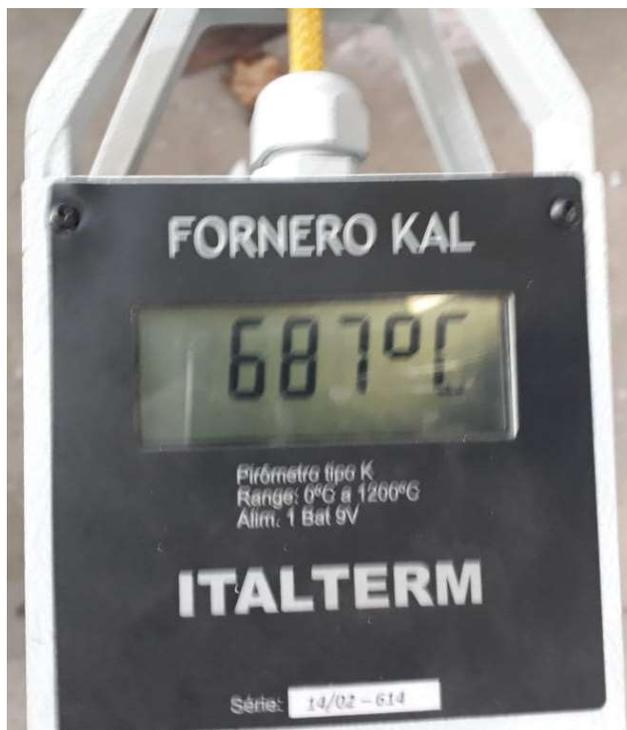
Figura 25: Registro da temperatura de vazamento da liga de alumínio, em graus Celsius, através de um pirômetro.

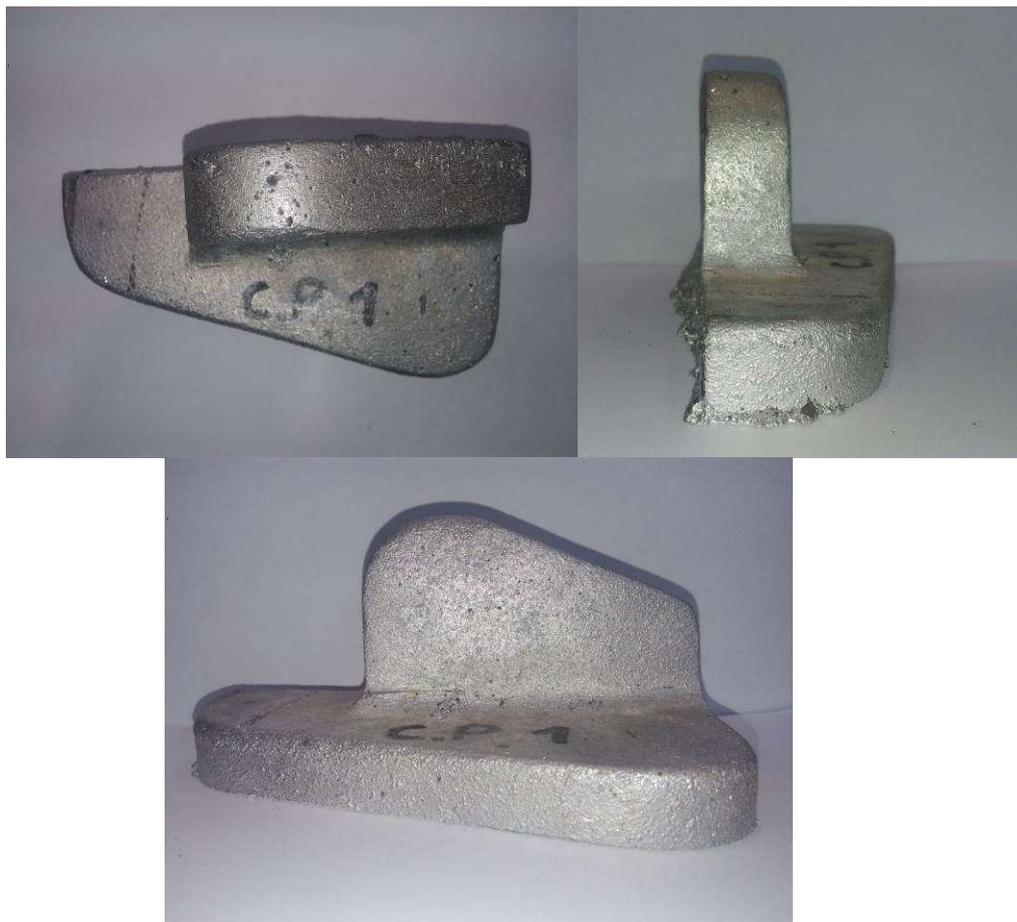
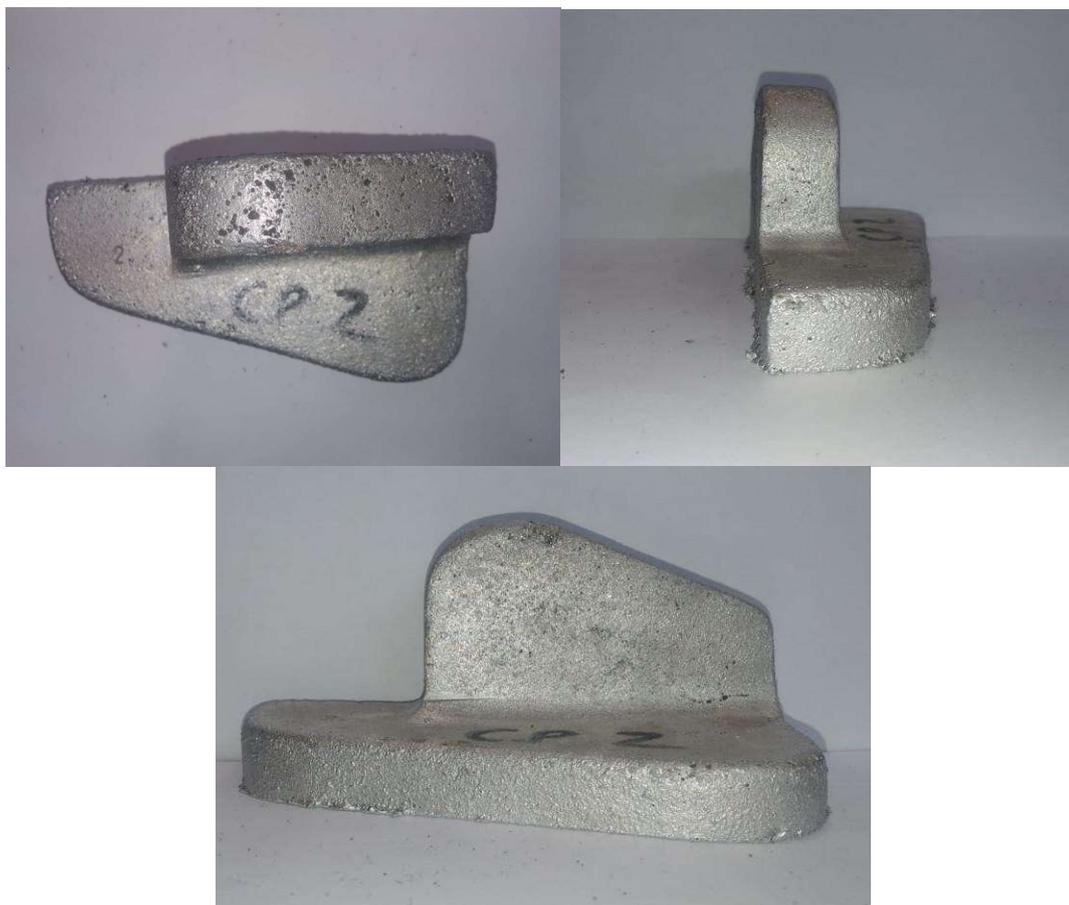
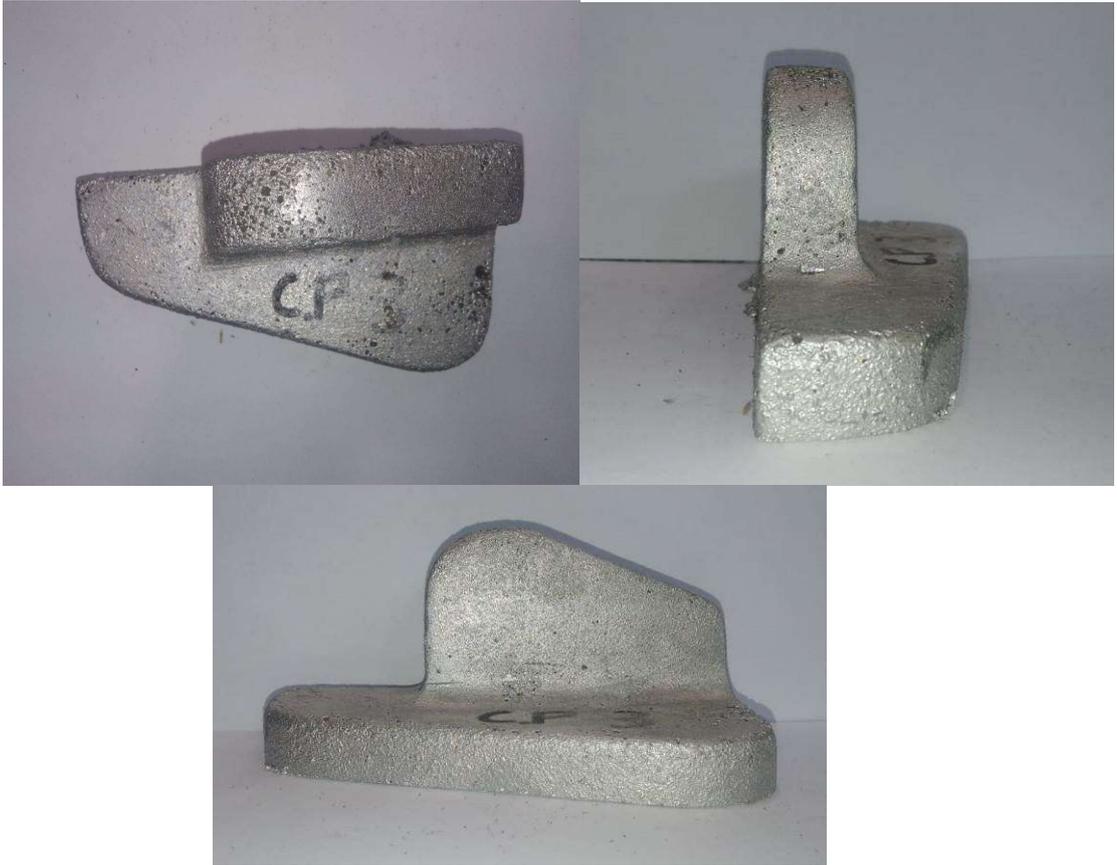
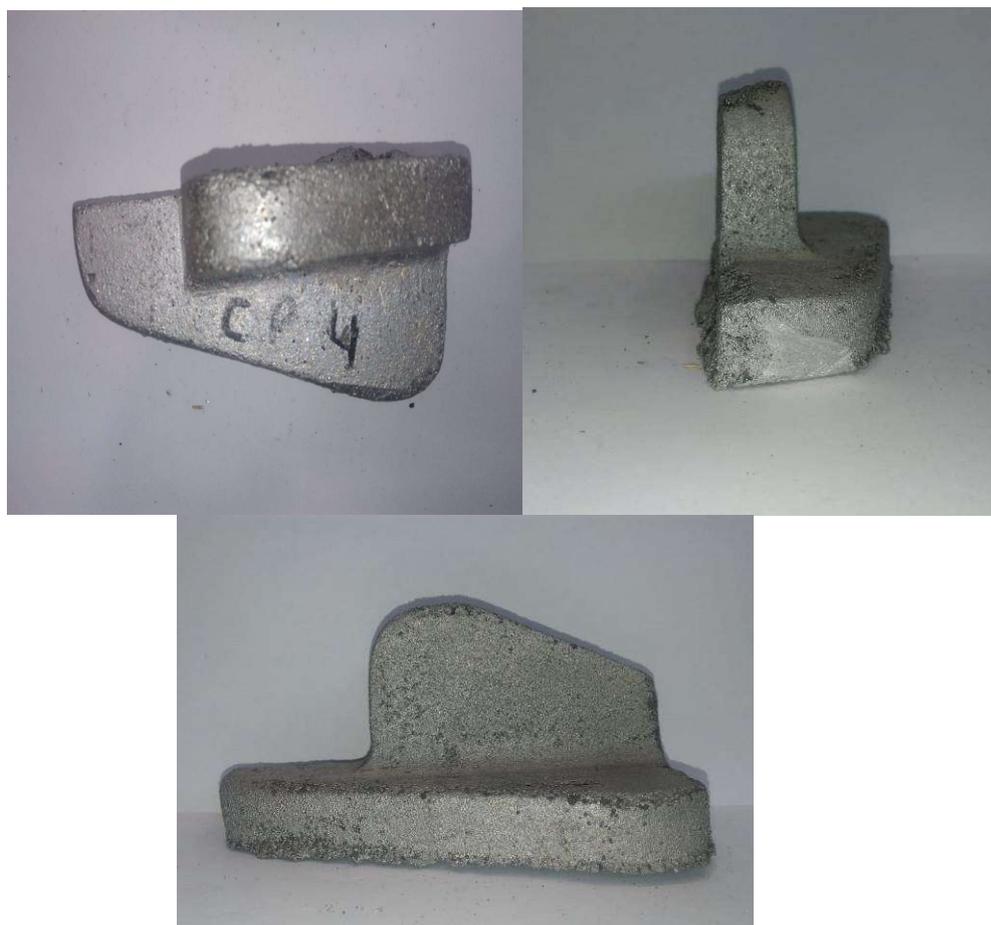
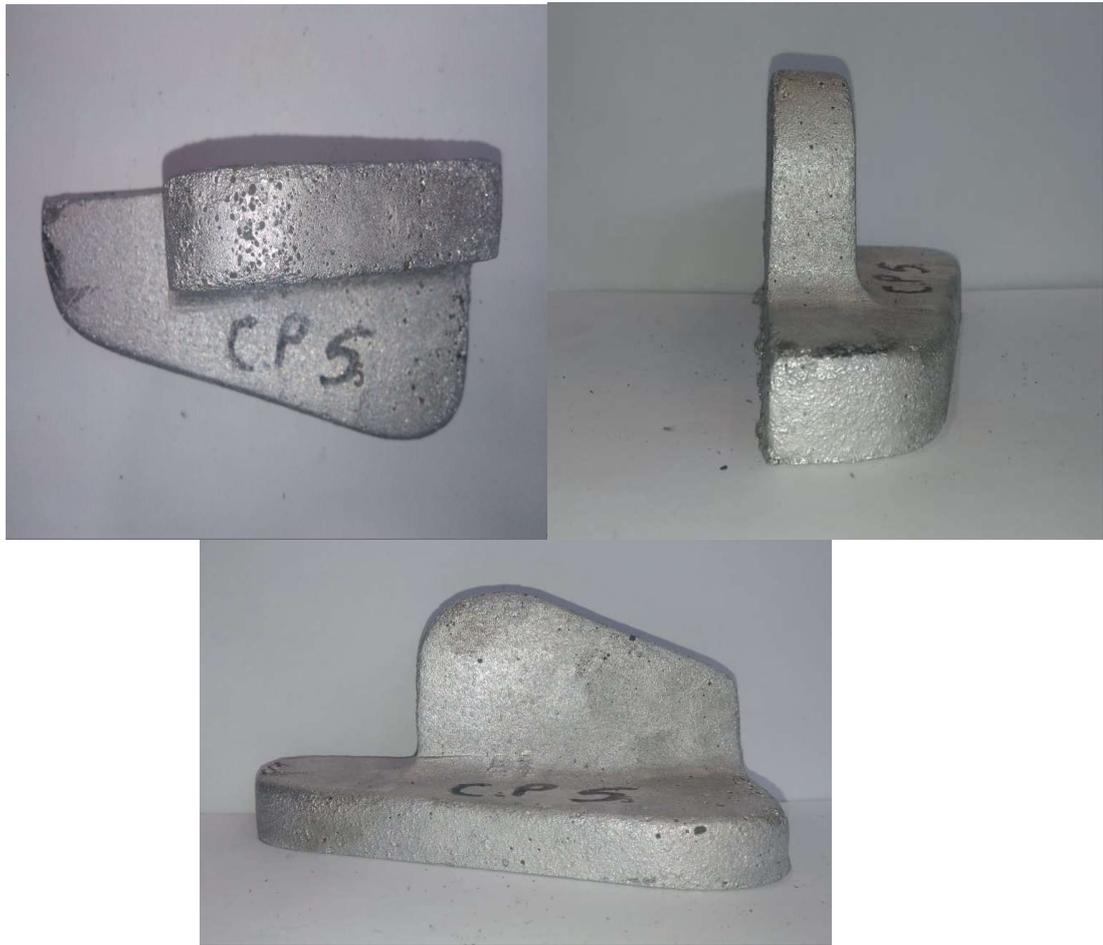
Figura 27: Cantoneira de apoio – corpo de prova 1.

Figura 28: Cantoneira de apoio – corpo de prova 2.

Figura 29: Cantoneira de apoio – corpo de prova 3.

Figura 30: Cantoneira de apoio – corpo de prova 4.

Figura 31: Cantoneira de apoio – corpo de prova 5.

Observa-se que, apesar de serem respeitadas todas as etapas de moldagem manual em areia verde e condições de vazamento, ainda existem níveis de inclusão de areia nos componentes corpos de prova, e que, de acordo com a aplicação dos mesmos, tal descontinuidade pode ou não ser considerada um defeito. Tais descontinuidades não possuem as mesmas dimensões.

As Figuras 27, 28, 29, 30 e 31, abaixo, evidenciam os componentes fabricados.

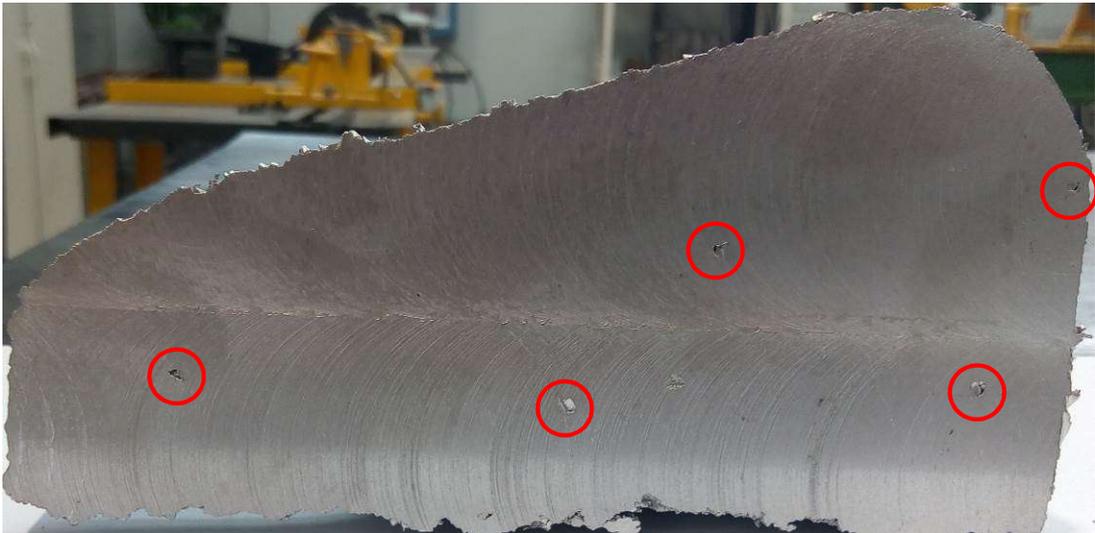
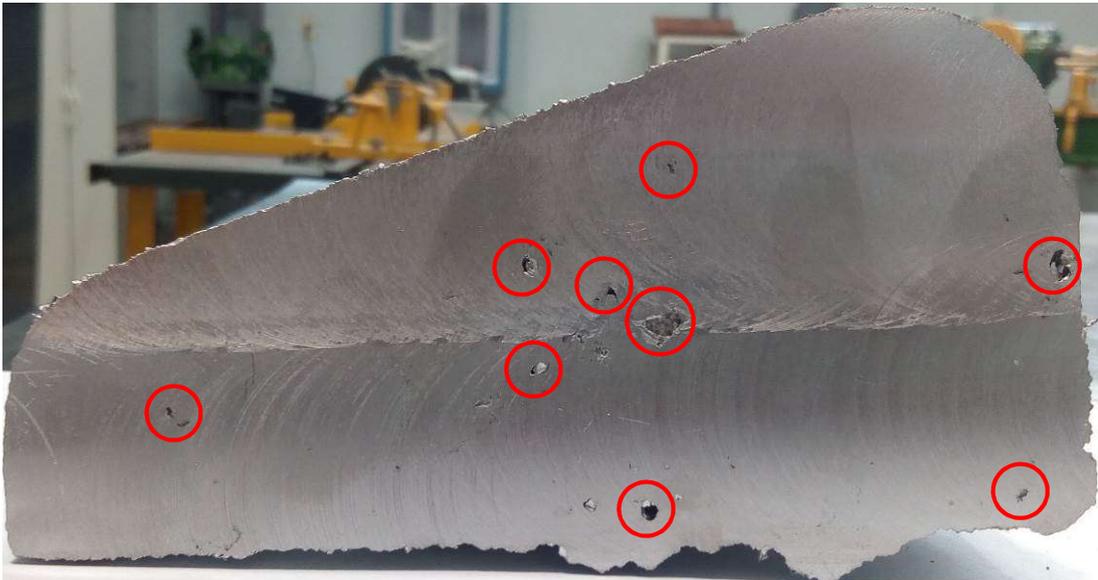
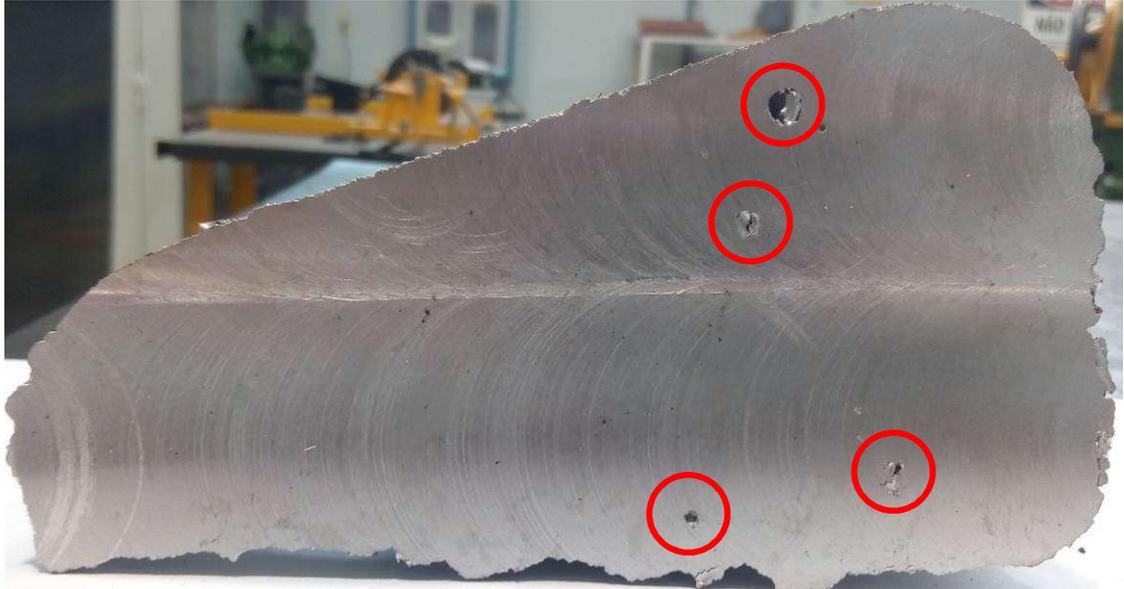
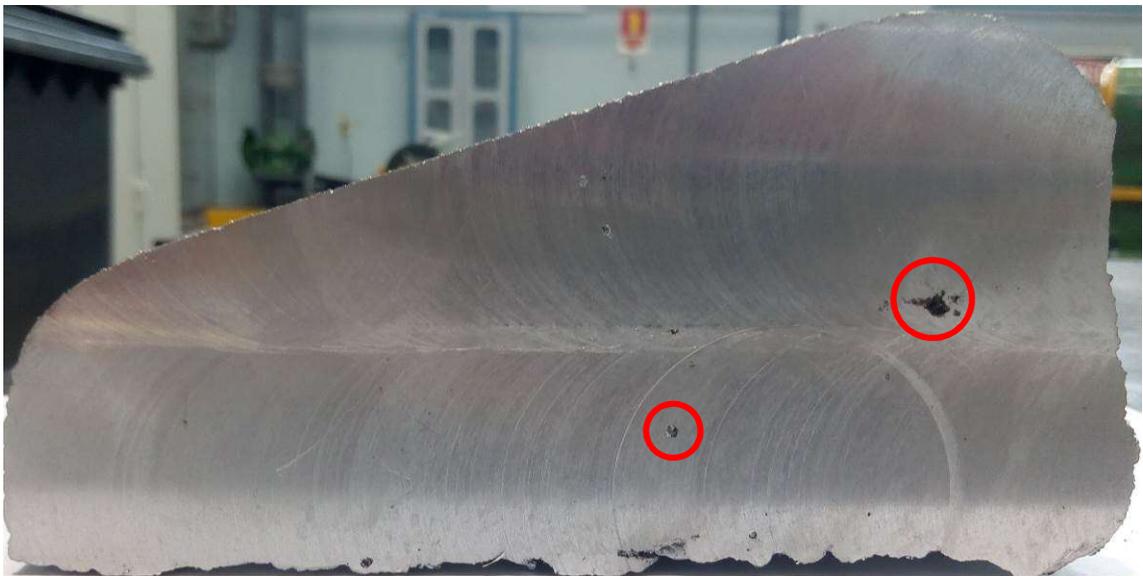
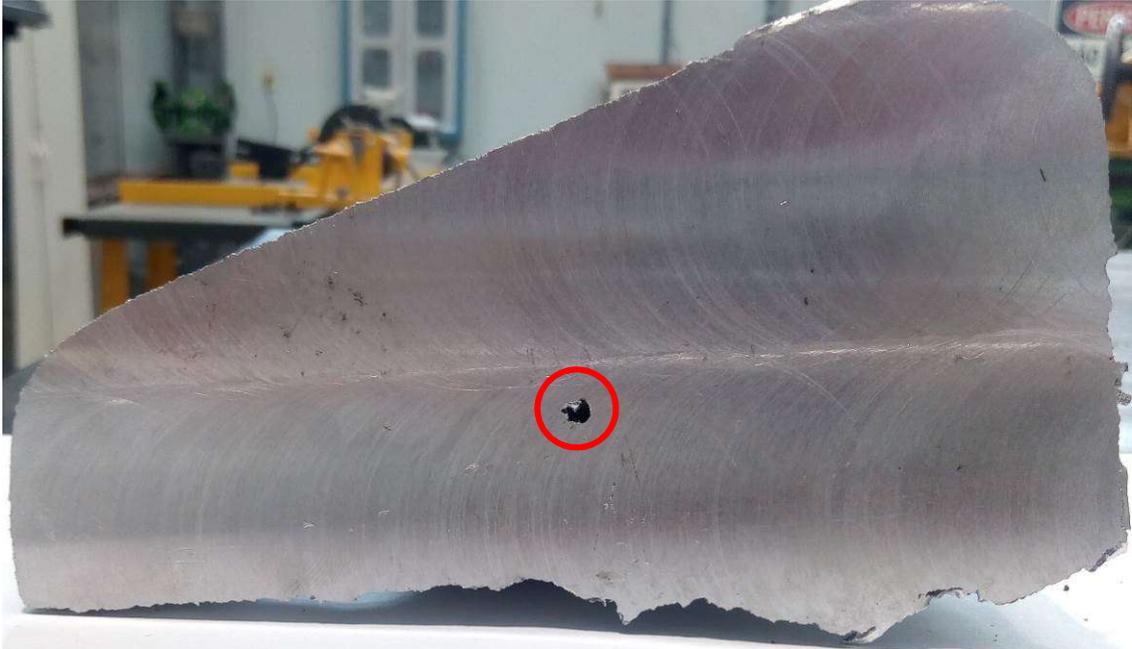
Figura 32: Face da cantoneira de apoio – corpo de prova 1 – com níveis de porosidade em destaque.

Figura 33: Face da cantoneira de apoio – corpo de prova 2 – com níveis de porosidade em destaque.

Figura 34: Face da cantoneira de apoio – corpo de prova 3 – com níveis de porosidade em destaque.

Figura 35: Face da cantoneira de apoio – corpo de prova 4 – com níveis de porosidade em destaque.

Figura 36: Face da cantoneira de apoio – corpo de prova 5 – com níveis de porosidade em destaque.

Observa-se que, apesar de serem respeitadas todas as etapas de moldagem manual em areia verde e condições de vazamento, ainda existem níveis de porosidade nos componentes corpos de prova, e que, de acordo com a aplicação dos mesmos, tal descontinuidade pode ou não ser considerada um defeito. Tais descontinuidades não possuem as mesmas dimensões.

As Figuras 32, 33, 34, 35 e 36, abaixo, evidenciam os componentes mecânicos, após fresagem, sob as mesmas condições de fresagem (remoção de 2 mm de material).
