**AVALIAÇÃO DOS RISCOS OPERACIONAIS DE INTEGRIDADE ESTRUTURAL
EM VIGAS DE A36 AFETADAS POR CORROSÃO EM ATMOSFERA MARINHA**

BELO HORIZONTE

Trabalho de Conclusão de Curso apresentado
no Curso de Graduação em Engenharia de
Materiais do Centro Federal de Educação
Tecnológica de Minas Gerais como requisito
para obtenção do título de Bacharel em
Engenharia de Materiais

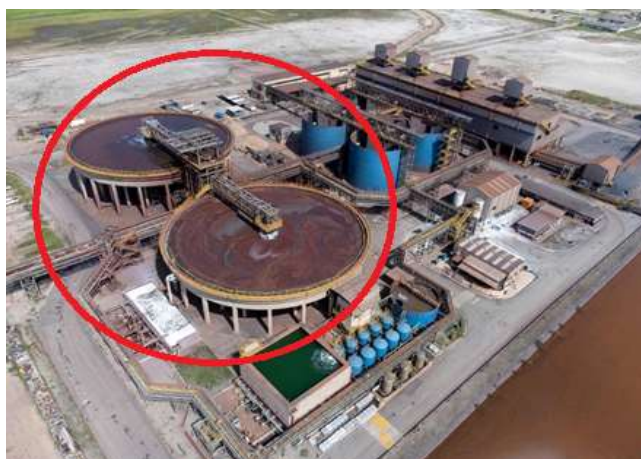
Figura 3.4 – Espessador da Anglo American

A operação do espessamento é realizada por equipamentos chamados espessadores (Figura 3.4, indicados pelo círculo vermelho), os quais consistem em tanques cilíndricos abertos, cuja suspensão sólida-líquida entra na parte superior, enquanto o fundo do equipamento, normalmente de formato cônico, realiza a retirada da polpa espessa (SOUSA, 2012).

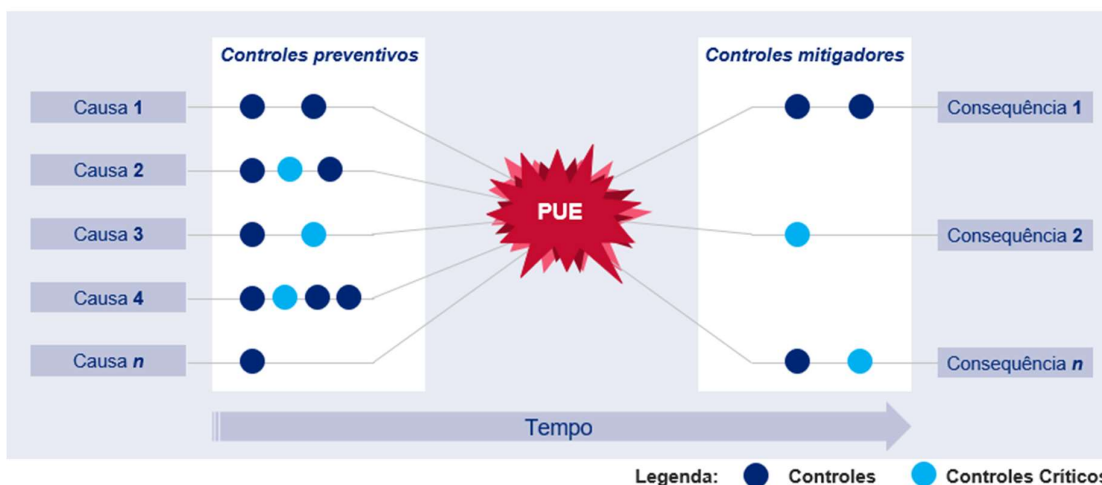
Figura 3.7 – Modelo genérico de *Bowtie*

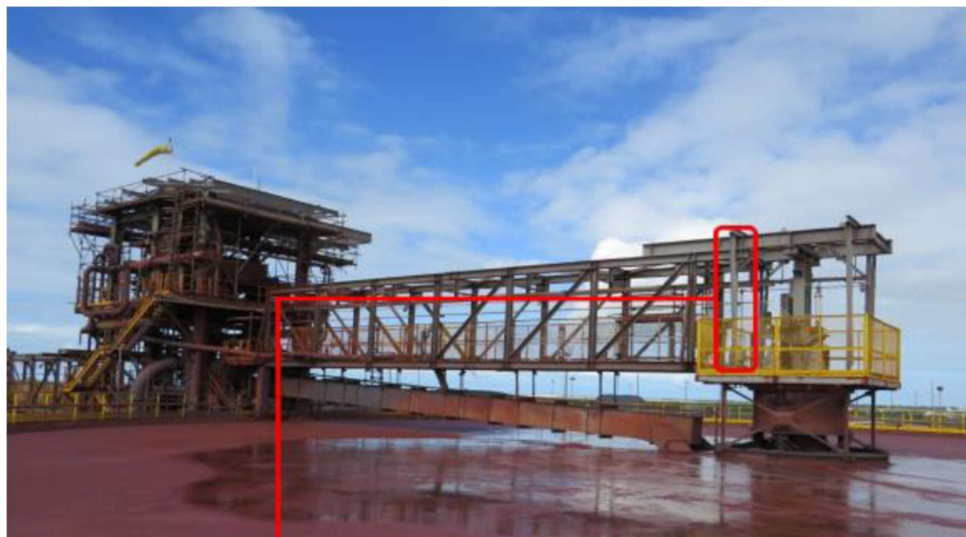
Figura 3.8 – Local onde a corrosão foi observada no espessador de minério de ferro

Através da aplicação da gestão de riscos em integridade estrutural e do uso das ferramentas de ORM, é possível determinar os riscos em potencial associados a essa área. Neste trabalho, serão abordadas as ameaças de corrosão metálica na estrutura do espessador de polpa de minério de ferro na planta da filtragem da Anglo American Minério de Ferro Brasil localizada no município de São João da Barra, Rio de Janeiro, apresentado na Figura 3.8.

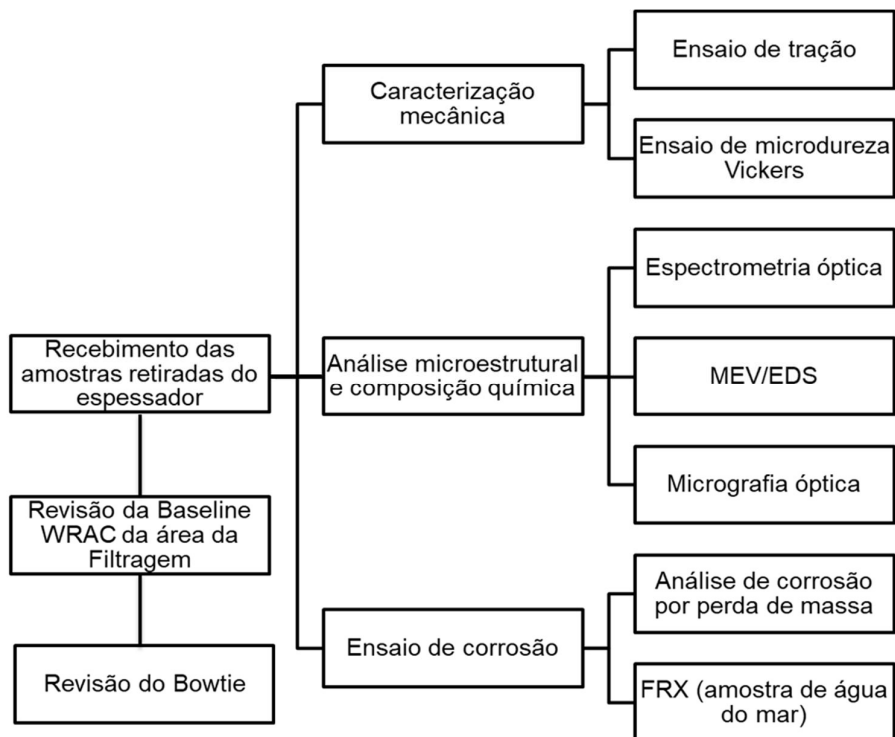
Figura 4.1 – Fluxograma do procedimento experimental

A Figura 4.1 contém os procedimentos adotados.

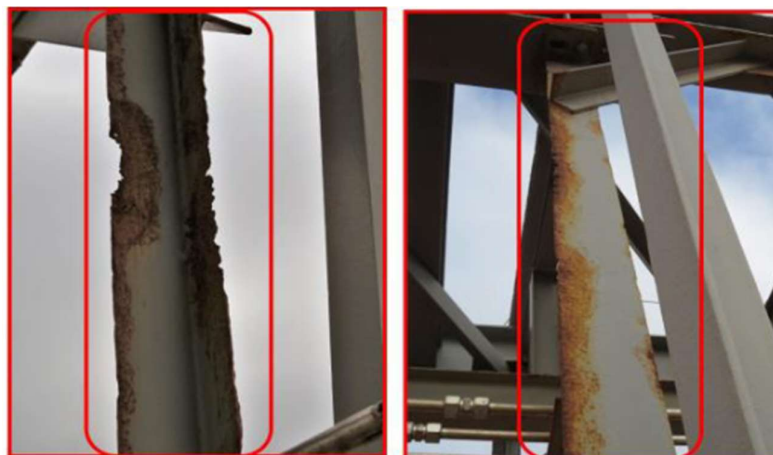
Figura 4.2 – Vigas do espessador de polpas contendo pontos de corrosão

As amostras metálicas foram retiradas de vigas de sustentação do espessador de polpas que apresentam corrosão parcial, Figura 4.2.

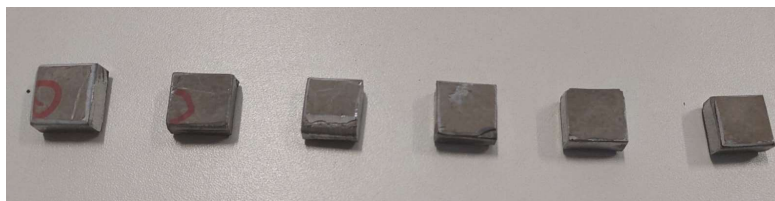
Figura 4.4 – Amostras de tamanho 15x15mm

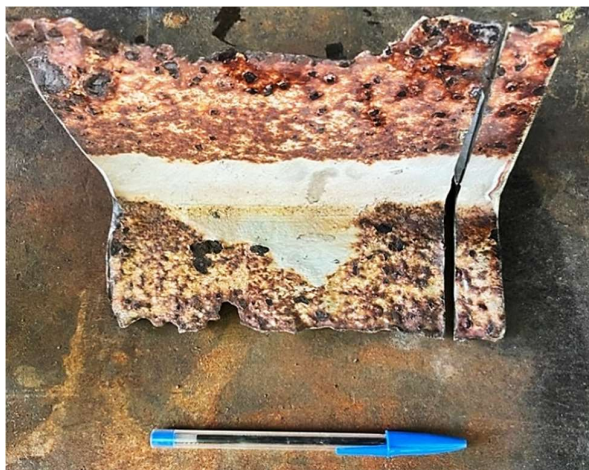
Figura 4.5 – Corte feito na amostra para os ensaios de microdureza e microscopia

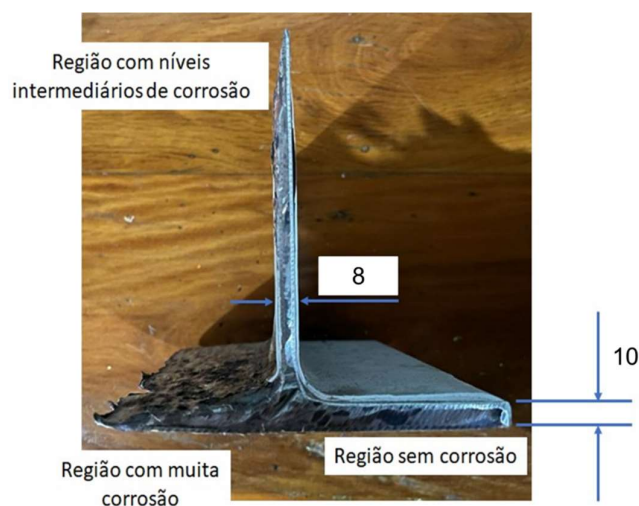
**Figura 5.2 – Condição visual de uma das amostras retirada da viga do espessador
(medidas em mm)**

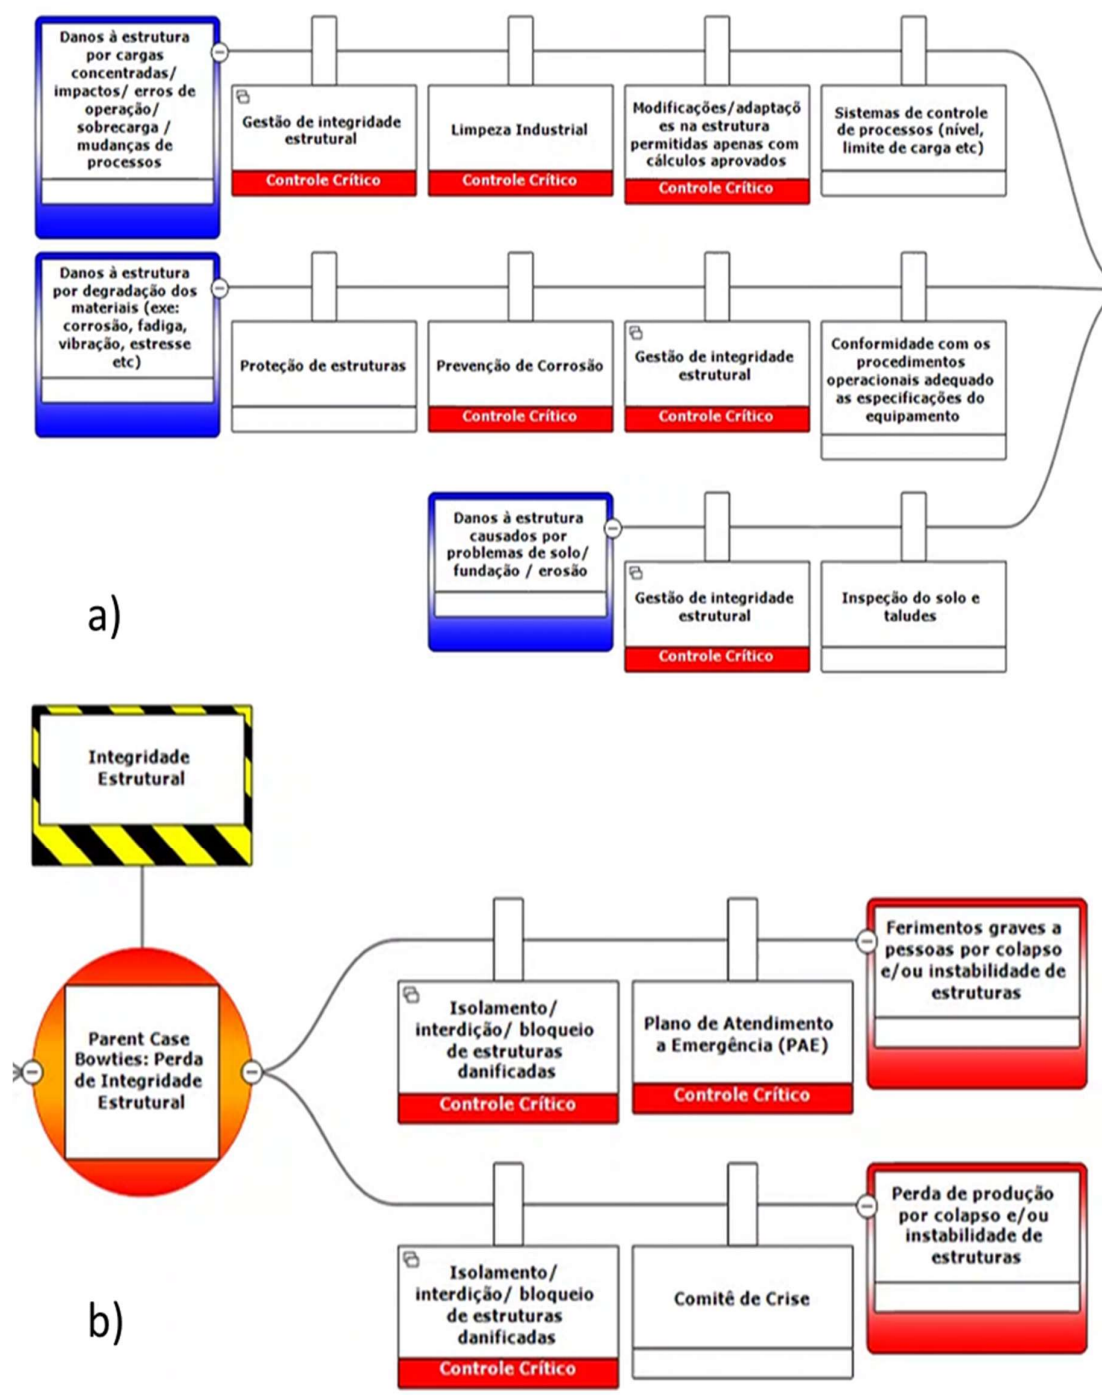
Figura 5.5 – Controles relacionados à corrosão de estruturas inseridos no *Bowtie*

a) Lado esquerdo do *Bowtie*;
b) Lado direito do *Bowtie*;
Fonte: Adaptado de *Bowtie* XP, 2022.

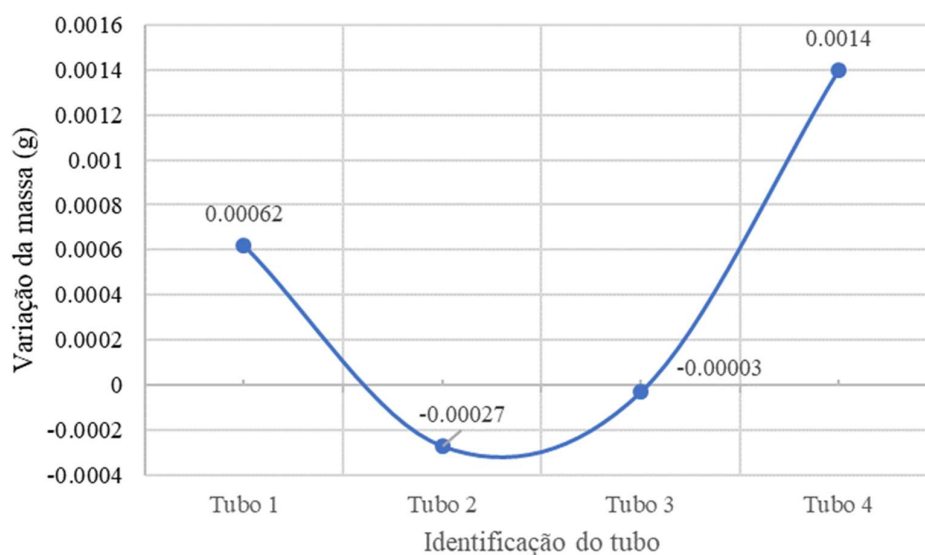
Figura 5.7 – Diferença de massa inicial x massa final das amostras em imersão
