CENTRO FEDERAL DE EDUCAÇÃO TECNOLÓGICA DE MINAS GERAIS
DEPARTAMENTO DE ENGENHARIA DE MATERIAIS
CURSO DE ENGENHARIA DE MATERIAIS

Efeitos do cloreto de amônio e do cloreto de ferro III na corrosão por pite e por frestas de aços inoxidáveis: um estudo comparativo.

Trabalho de Conclusão de Curso de graduação, apresentado à disciplina Trabalho de Conclusão de Curso 2, do curso de Graduação em Engenharia de Materiais do Centro Federal de Educação Tecnológica de Minas Gerais – CEFET-MG, como requisito parcial para a obtenção do título de Bacharel.

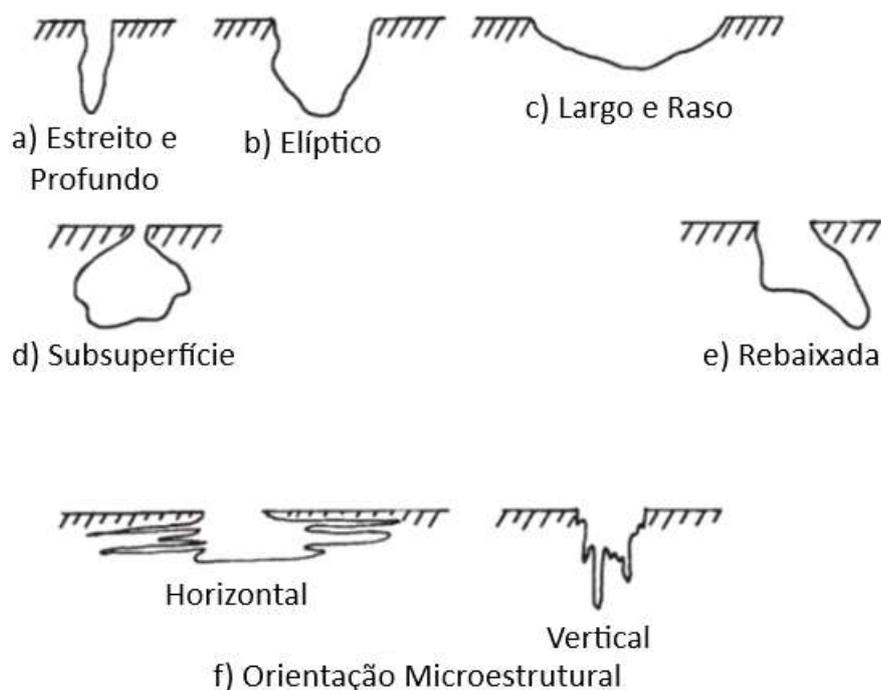
Figura 2 - Tipos de corrosão por pite

composição. A Figura 2 indica os diferentes tipos de corrosão por pites, demonstrando os principais formatos segundo a Norma ASTM G 46-94 de 2005 (CALLISTER, 2016).

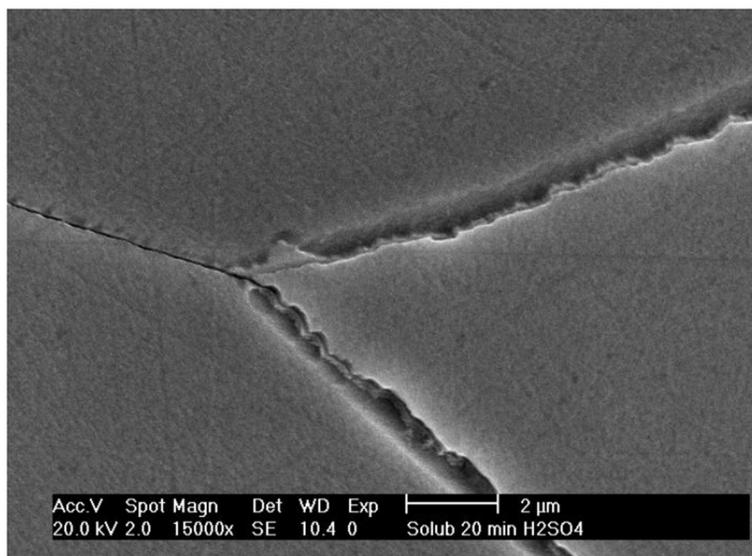
Figura 3 - Microestrutura de aço UNS S43000 após tratamento em solução em 1160 °C por 20 min. A precipitação intergranular de carbonetos de cromo podem ser notadas. Ácido utilizado: 0,5 M H_2SO_4

O Cr é removido da solução sólida, e seu teor fica abaixo dos 10% necessários para a passivação na região adjacente aos contornos de grãos. O ataque ocorre na região empobrecida em Cr, que se torna anódica em relação ao grão e também aos carbeto – relação desfavorável de área. Um exemplo de corrosão intergranular é mostrado na Figura 3.

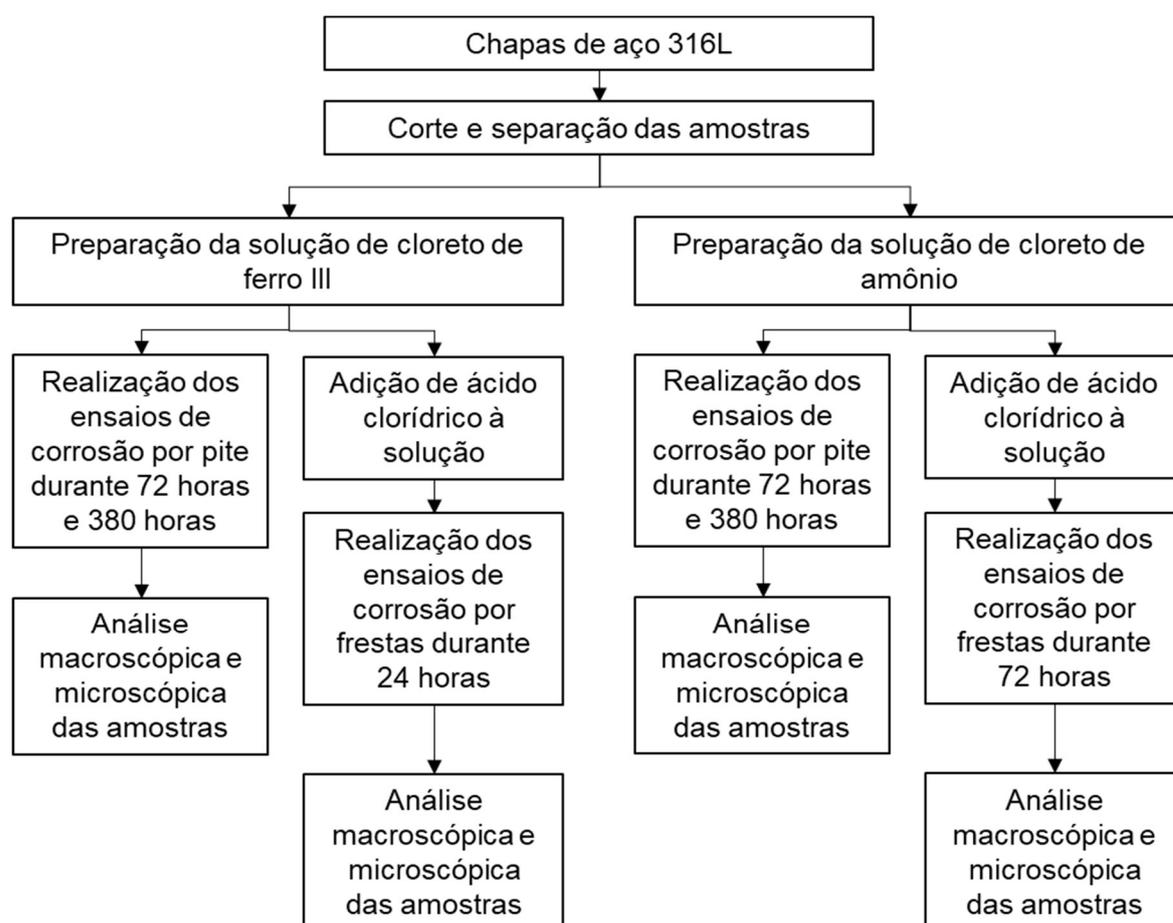
Figura 4 - Fluxograma do processo experimental

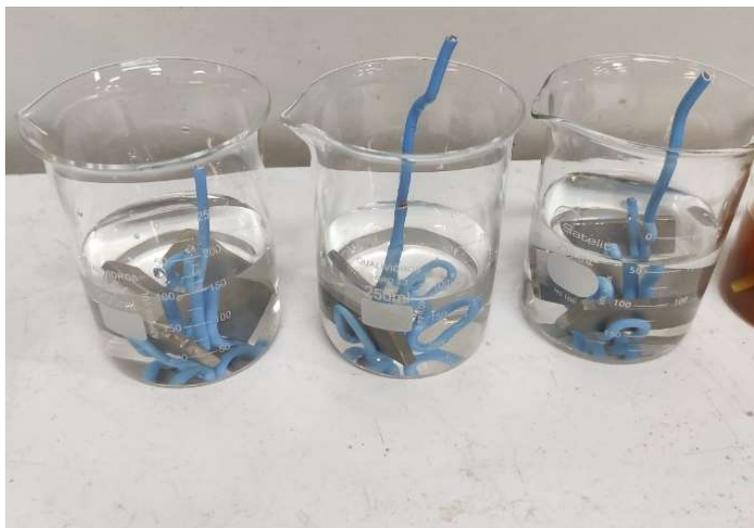
Figura 5 - Amostras 1 a 5 em imersão na solução de cloreto de amônio

As amostras foram enumeradas de 1 a 5, a fim de comparação da área corrida posteriormente à corrosão. As amostras foram imersas em béqueres e armazenadas em temperatura ambiente. A Figura 5 mostra a distribuição das amostras de 1 a 5 logo após a imersão na solução.

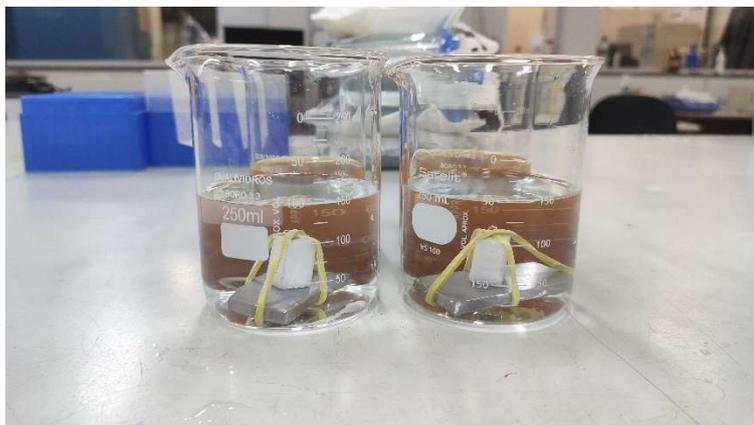
Figura 6 - Disposição das amostras 13 e 14 no ensaio de corrosão por frestas

Na intenção de obter um comparativo com a norma ASTM G48-11, foi realizado o mesmo processo só que com cloreto de amônio e ácido clorídrico, tendo sido obtida uma solução de 6% NH_4Cl e 1% HCl . As amostras 13 e 14 foram imersas nos béqueres com os suportes poliméricos e presas por meio de elásticos, assim como apresentado na Figura 6, ficando cobertas com plástico filme PVC durante 24 horas. Porém após esse tempo, não houve corrosão aparente na superfície do material, então a imersão continuou até um período total de 72 horas. O ácido clorídrico foi adicionado para que o ataque corrosivo ocorrido fosse mais rápido e não houve inclinação das amostras durante o ensaio.

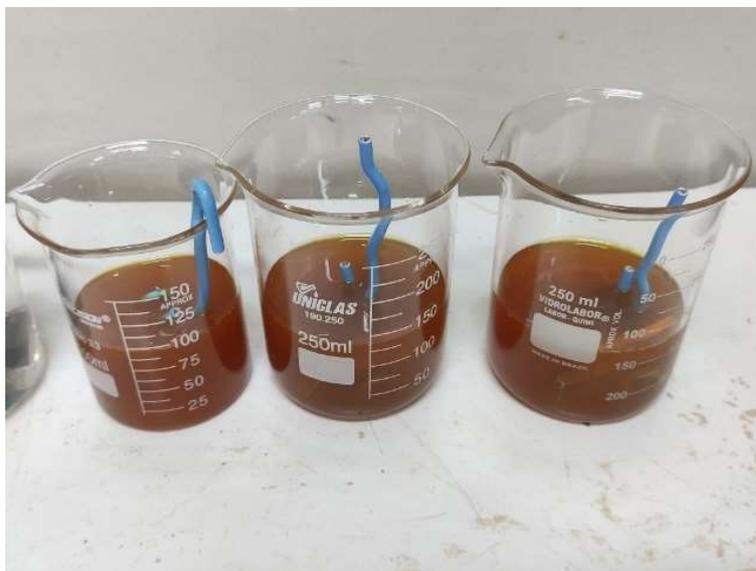
Figura 7 - Amostras 6 a 10 em imersão na solução de cloreto férrico III

As amostras foram imersas em béqueres e armazenados em temperatura ambiente. Após o tempo de ensaio, elas foram enumeradas de 6 a 10, a fim de comparação da área corrida posteriormente à corrosão. A Figura 7 mostra a distribuição das amostras de 6 a 10 logo após a imersão na solução.

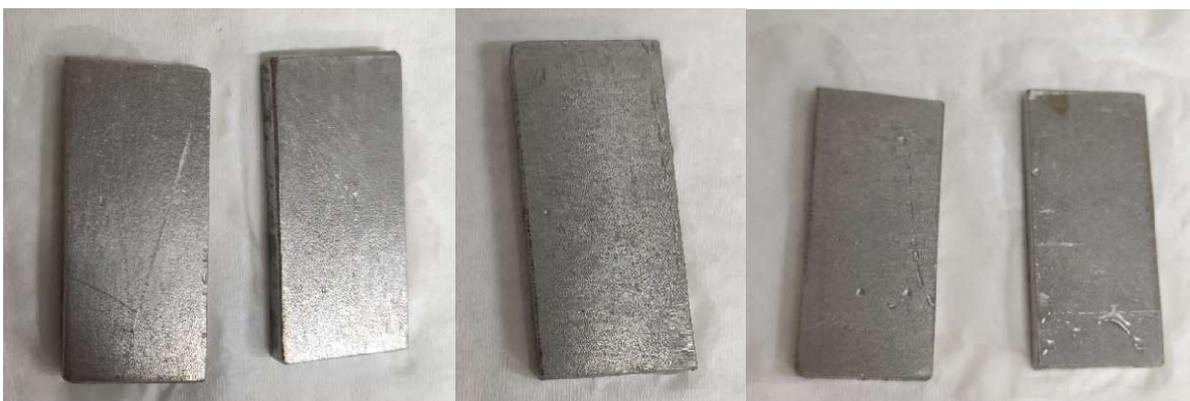
Figura 8 - Resultados das amostras imersas em cloreto de amônio após 72 horas

Os resultados obtidos no teste de corrosão por pite após 72 horas mostraram a alta resistência à corrosão do aço inoxidável 316L. Após esse período, tanto as amostras imersas em cloreto de ferro III quanto as imersas em cloreto de amônio não apresentaram grande número de pites. As amostras imersas em cloreto de amônio são apresentadas na Figura 8.

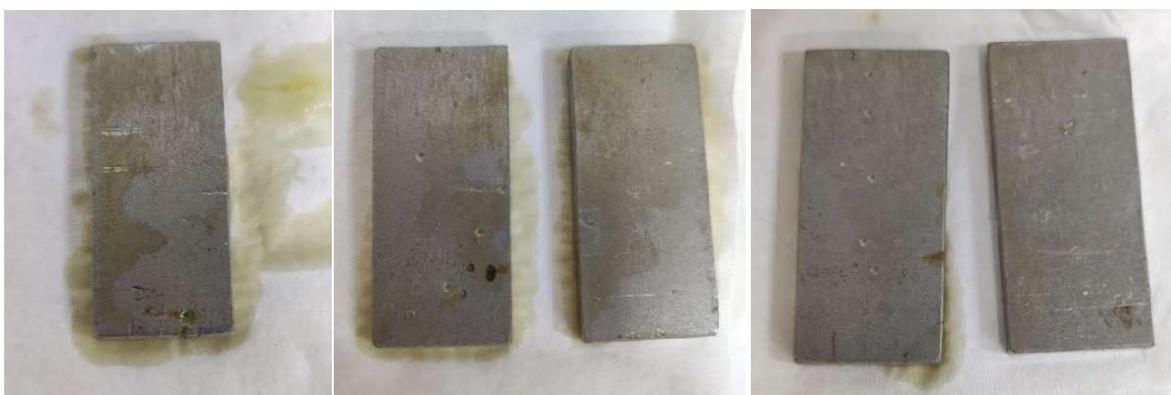
Figura 9 - Resultado das amostras imersas em cloreto de ferro III após 72 horas

Já nas amostras imersas por 72 horas em cloreto de ferro III foram observados poucos pites, porém já mais aparentes que em comparação às imersas em cloreto de amônio. Isso é apresentado na Figura 9.

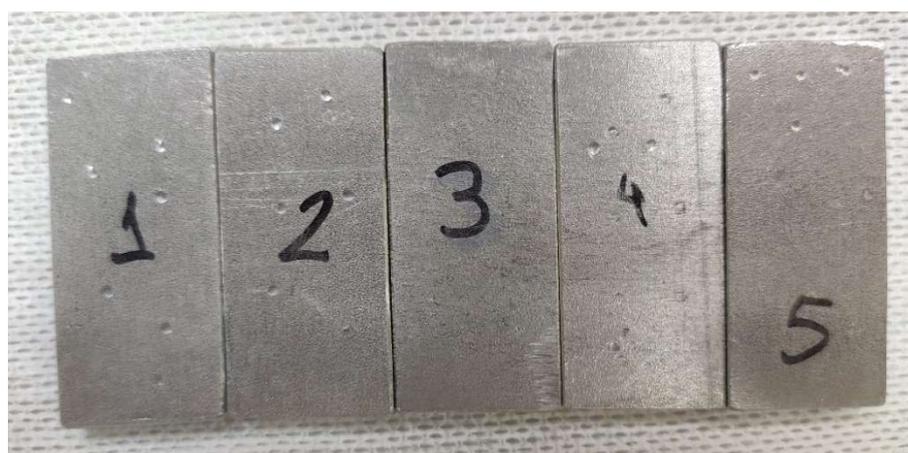
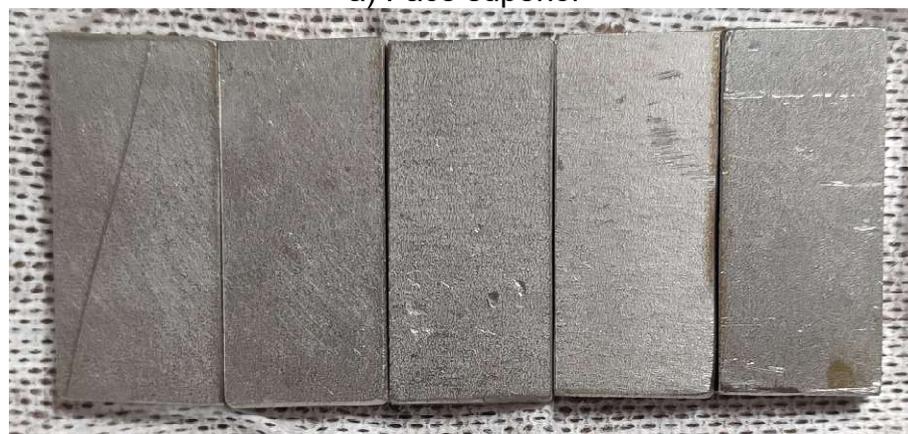
Figura 10 - Amostras 1 a 5, frente e verso, após imersão de 380 horas em cloreto de amônio

a) Face superior

b) Face inferior

Já na visão macroscópica, foi possível observar uma maior agressividade do cloreto de ferro III em comparação ao cloreto de amônio. Para obter um resultado mais conclusivo, as amostras foram levadas ao microscópio óptico. Para isso, enumerou-se as amostras no cloreto de amônio de 1 a 5 e as amostras no cloreto de ferro III de 6 a 10.

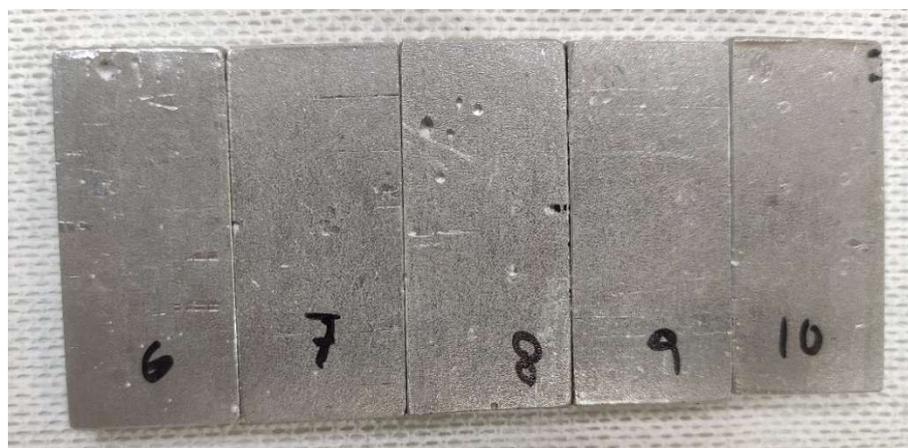
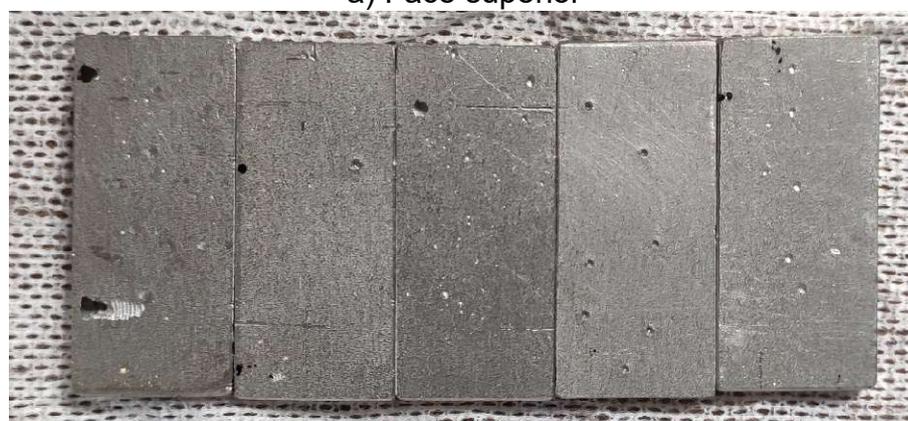
Figura 11 - Amostras 6 a 10, frente e verso, após imersão de 380 horas em cloreto de ferro III

a) Face superior

b) Face inferior

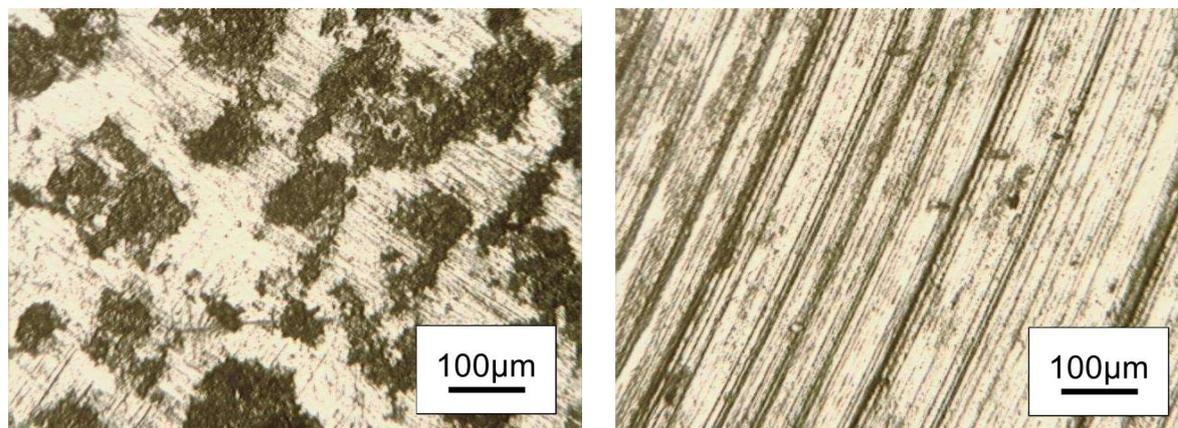
Figura 12 - Microscopias da amostra de controle na face laminada e cortada

a) Amostra de controle na face laminada b) Amostra de controle na face cortada
Fonte: Próprio autor

Em comparação com a literatura, a amostra de controle apresentou inconformidades, como os micro pites na área laminada, possivelmente devido ao processamento prévio por qual ela passou. Já na área cortada, não foram vistos micro pites provavelmente por ter sido um corte recente e resfriado por líquido arrefecedor, retardando a formação de corrosão na superfície do material.

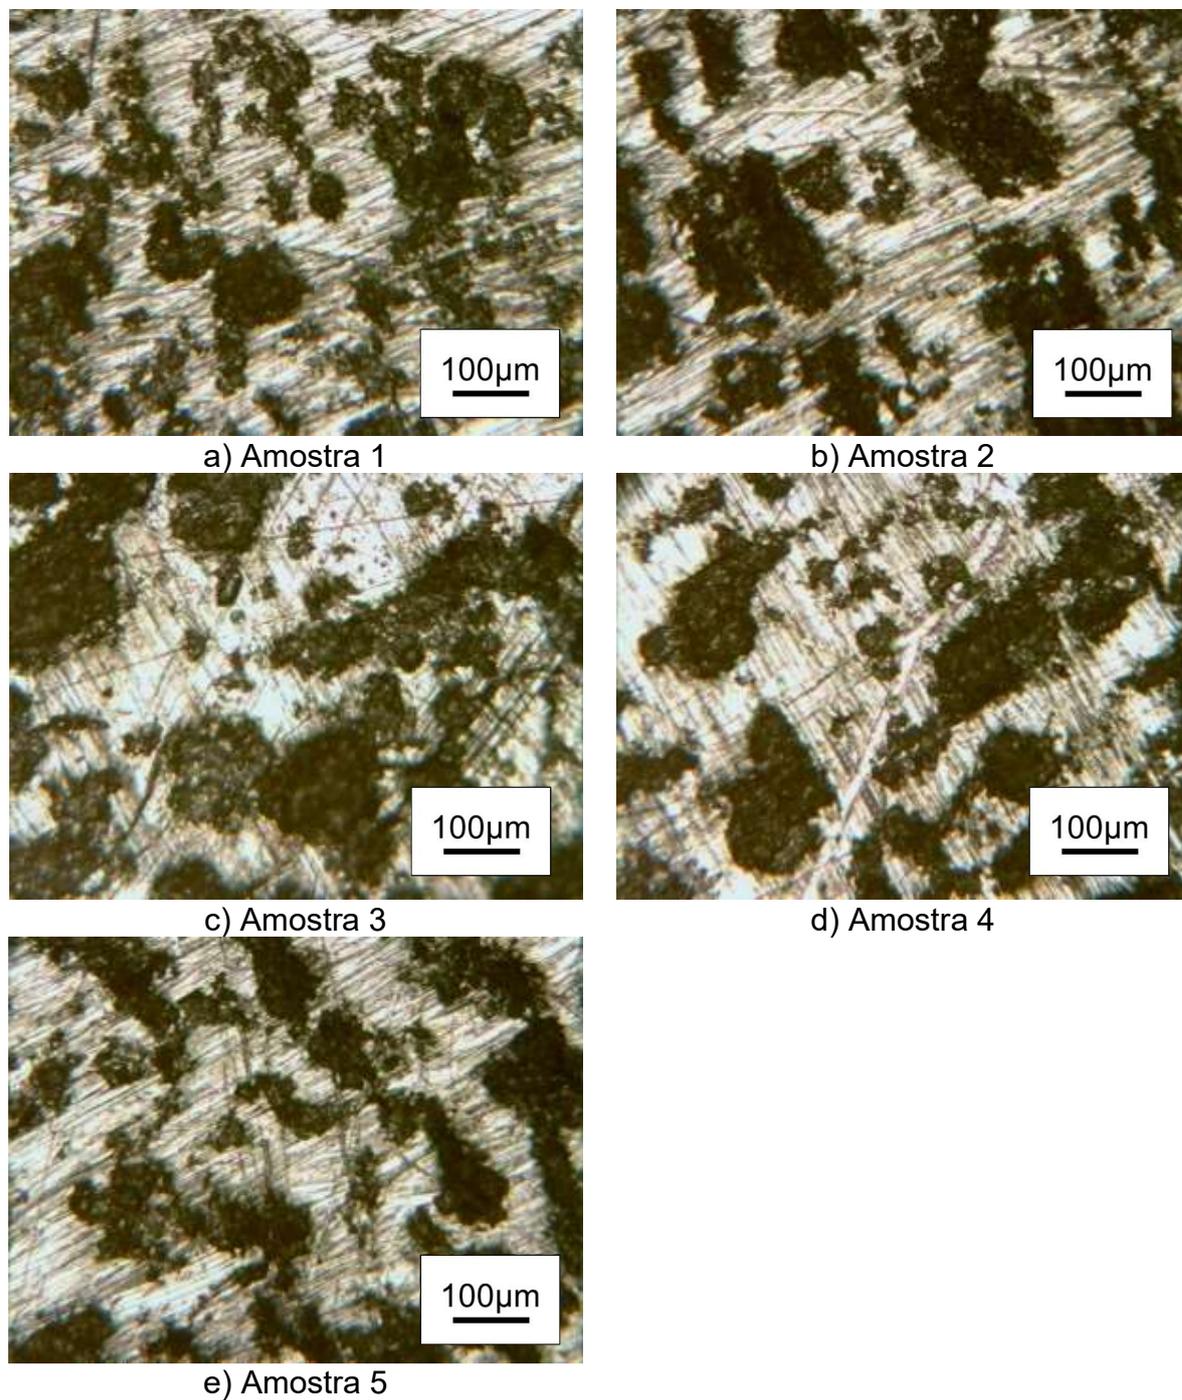
Figura 13 - Microscopia das amostras 1 a 5 após 380 horas de imersão em cloreto de amônio

Mesmo após as 380 horas, não houve pites visíveis à olho nu nas amostras imersas em cloreto de amônio, porém houve a ocorrência de estrias na superfície das amostras. As imagens capturadas pelo microscópio óptico na face das amostras de cloreto de amônio mostraram que não houve formação de pites, como evidenciado na Figura 13, porém nas amostras 4 e 5, na mancha de cor marrom, houve uma mudança da morfologia da face, conforme Figura 14.

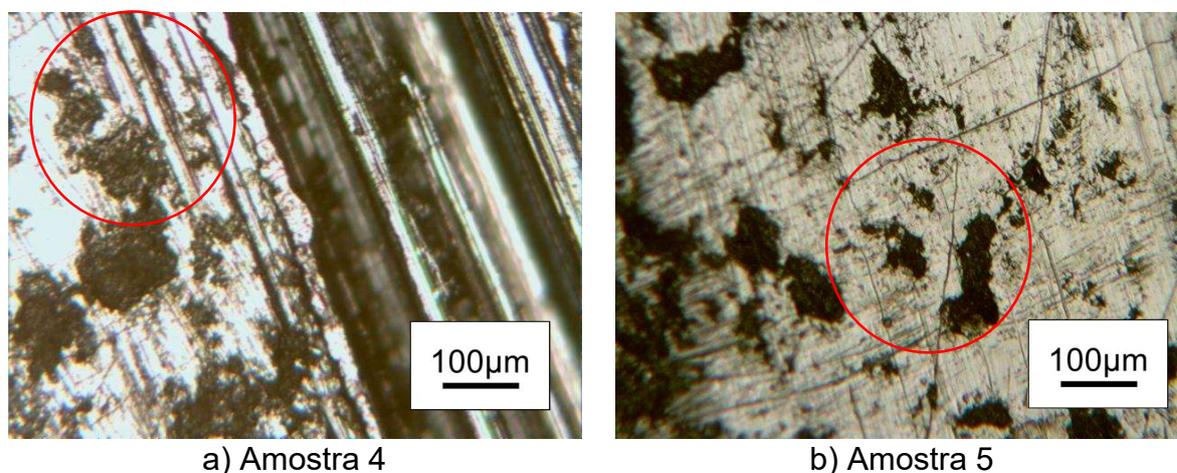
Figura 14 - Microscopia da mancha das amostras 4 e 5 após 380 horas de imersão em cloreto de amônio

Não foram apresentados grandes pites nas manchas encontradas, possivelmente sendo alguma gordura que ficou presa na superfície das amostras.

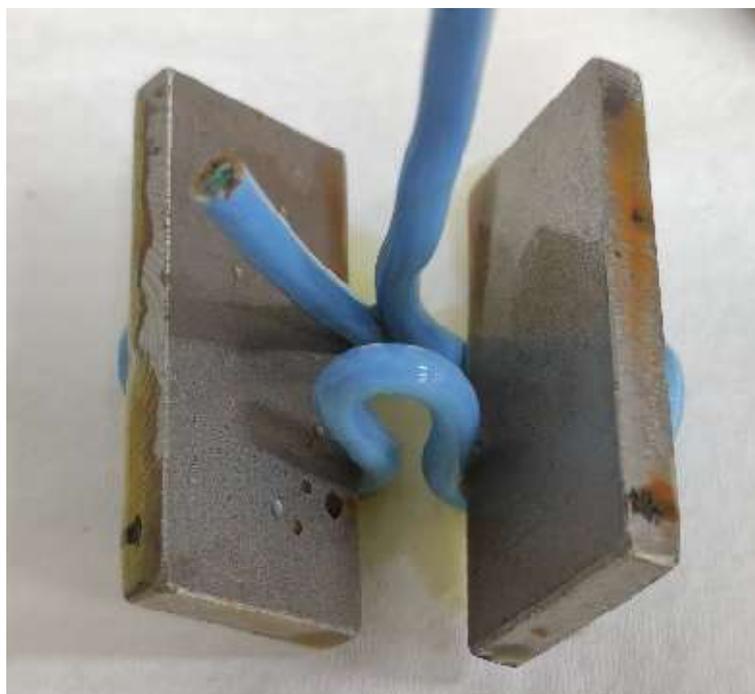
Figura 15 - Pite apresentado na lateral superior de uma amostra em cloreto de ferro III após 72 horas

Já nas amostras 6 a 10 imersas em cloreto de ferro III, houve formação de grandes pites além de um ataque corrosivo agressivo nas laterais em que ficaram viradas para cima durante a imersão, conforme Figura 15, capturada ainda nas 72 horas de ensaio e Figura 16, capturada após 380 horas de ensaio.

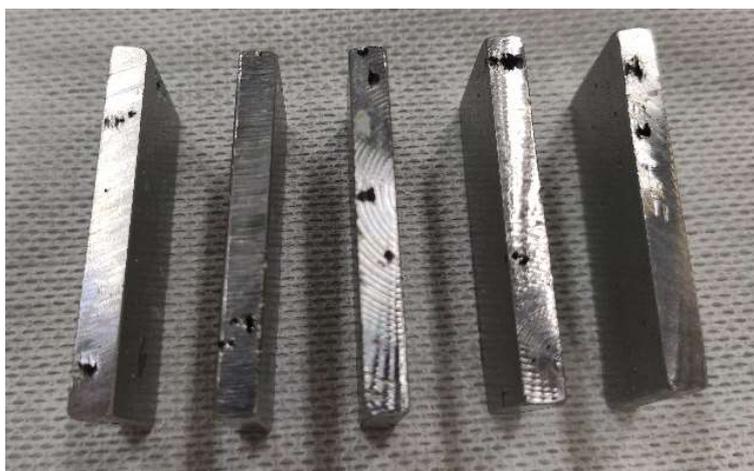
Figura 16 - Pites apresentados na lateral superior das amostras 6 a 10 imersas em cloreto de ferro III após 380 horas

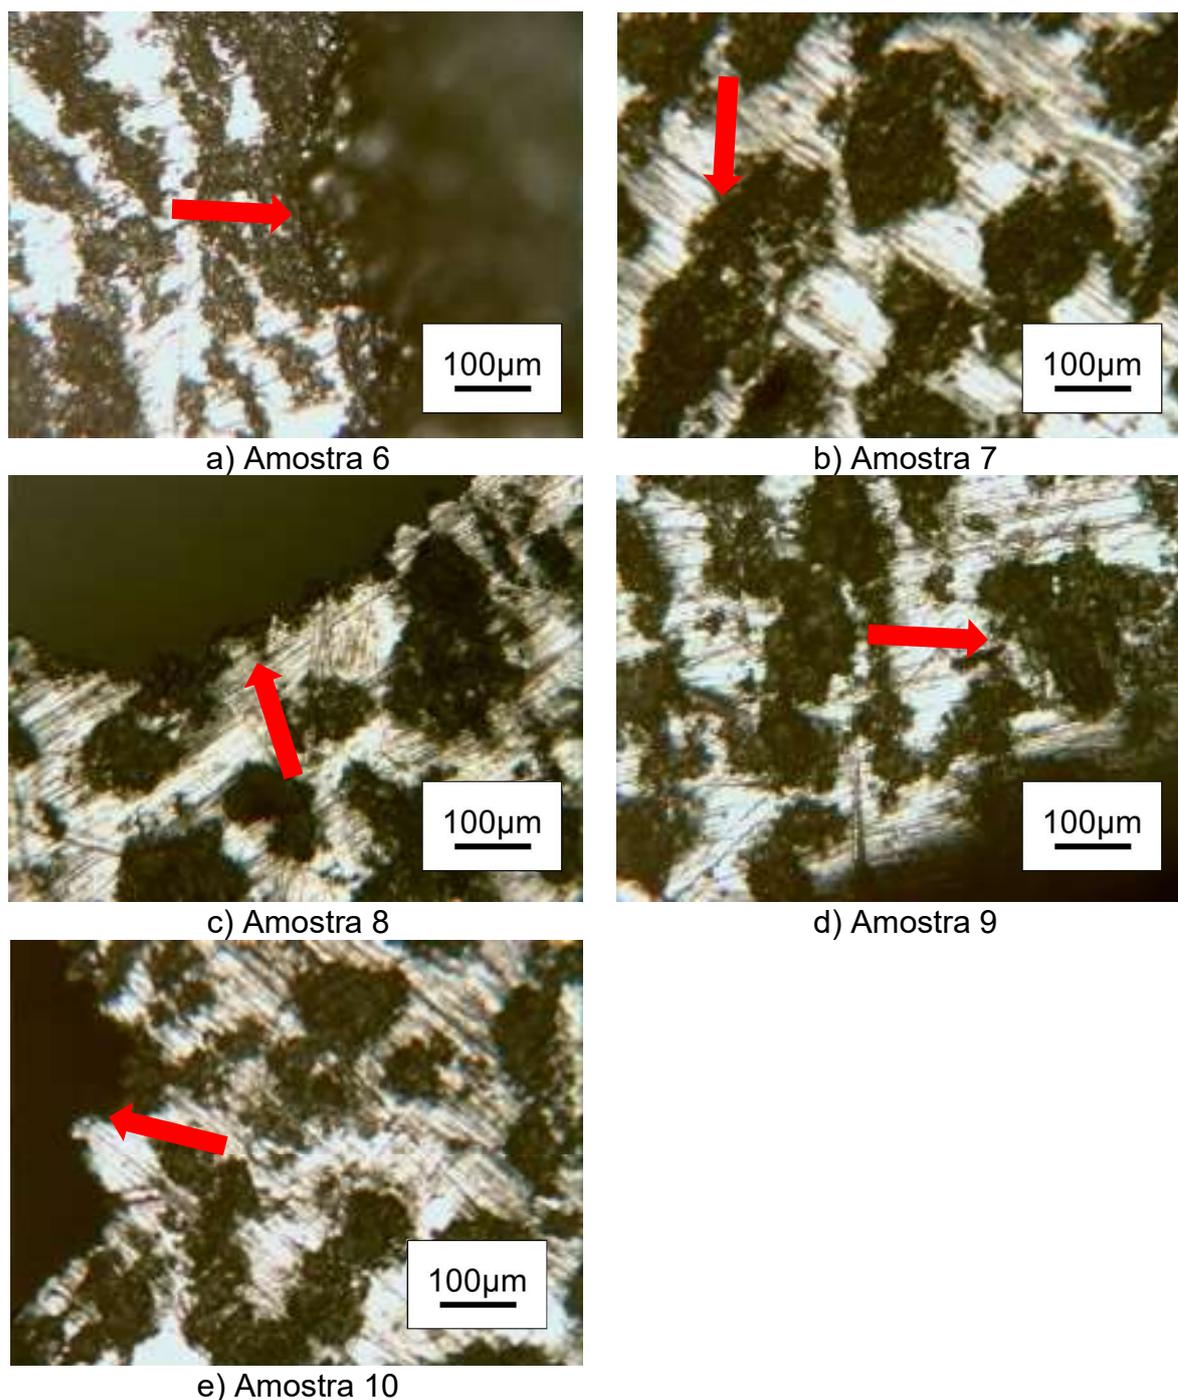
Os pites apresentados na área laminada foram classificados de acordo com a norma G46-95, em geral, como elípticos e apresentaram em média um diâmetro de 2,0 mm e profundidade de 1,0 mm, porém na amostra 6 houve uma classificação como largo e raso com um comprimento de 8,0 mm.

Figura 17 - Microscopia da área laminada das amostras 6 a 10 após 380 horas de imersão em cloreto de ferro III

Foram capturadas imagens microscópicas tanto das faces e laterais, quanto do interior dos grandes pites para verificar a morfologia do material após o ataque corrosivo dos meios. As imagens são apresentadas nas Figura 17, Figura 18 e Figura 19.

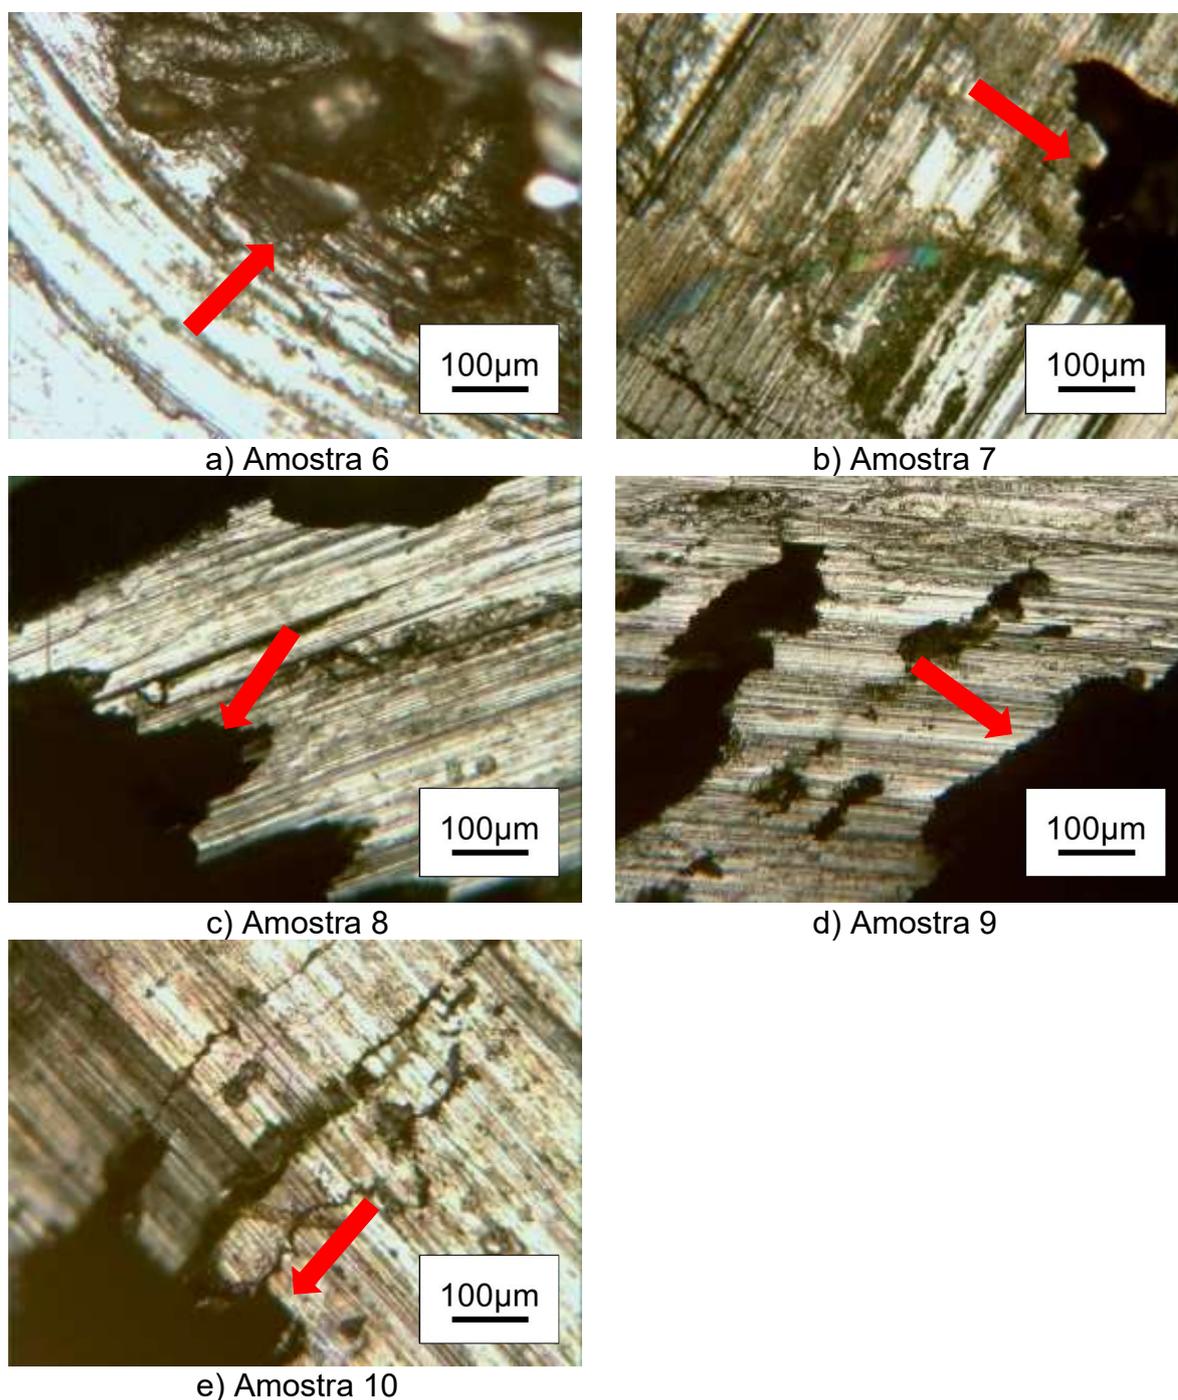
Figura 18 - Microscopia da área cortada das amostras 6 a 10 após 380 horas de imersão em cloreto de ferro III

É necessário comparar o efeito de borda dos corpos de prova testados para confirmar o efeito do acabamento da superfície sobre a corrosão por pite. Nas superfícies cortadas, houve um ataque corrosivo maior por conta da rugosidade ser maior nessa região, proporcionando o maior acúmulo de íons cloreto e

consequentemente maior corrosão do material. É possível ver também os veios de corte e trincas no material. Os pites apresentados foram classificados como “*undercutting*”, com um diâmetro médio de 3,0 mm e profundidades de 3,0 a 4,0 mm. Para os testes de corrosão por frestas, foram obtidos os resultados após 24 horas de imersão em cloreto de ferro III e ácido clorídrico, como mostrado na

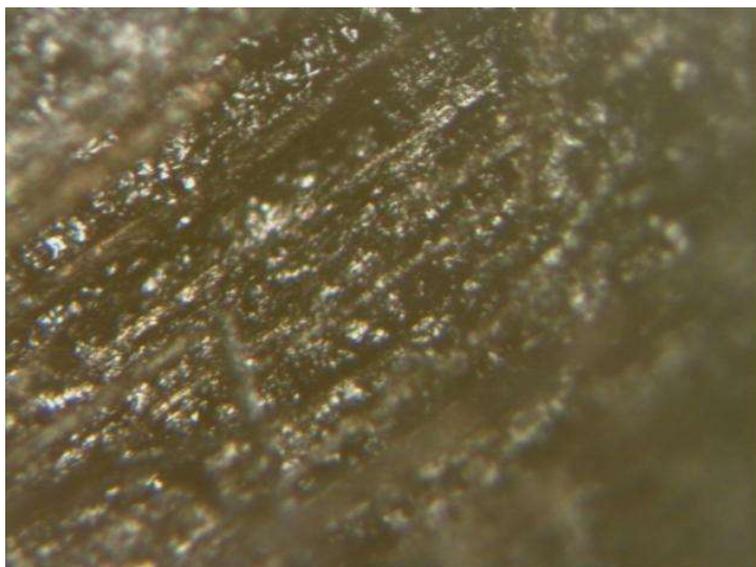
Figura 19 - Microscopia do interior do pite da amostra 7 após 380 horas de imersão em cloreto de ferro III

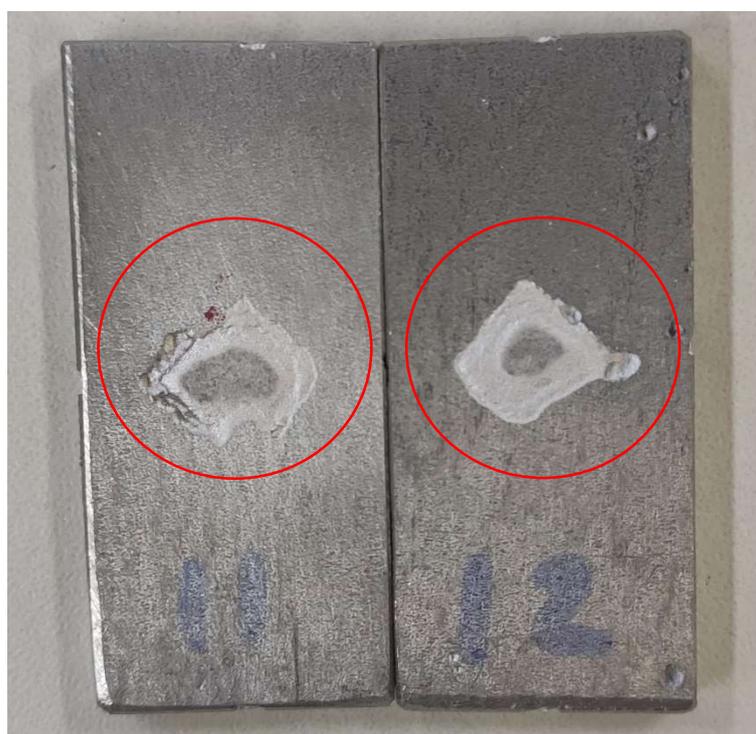
Figura 20. Estes apresentaram resultados proveitosos, evidenciando grande corrosão em torno do dispositivo.

Figura 20 - Amostras 11 e 12 após imersão de 24 horas em cloreto de ferro III e ácido clorídrico para ensaio de corrosão por frestas

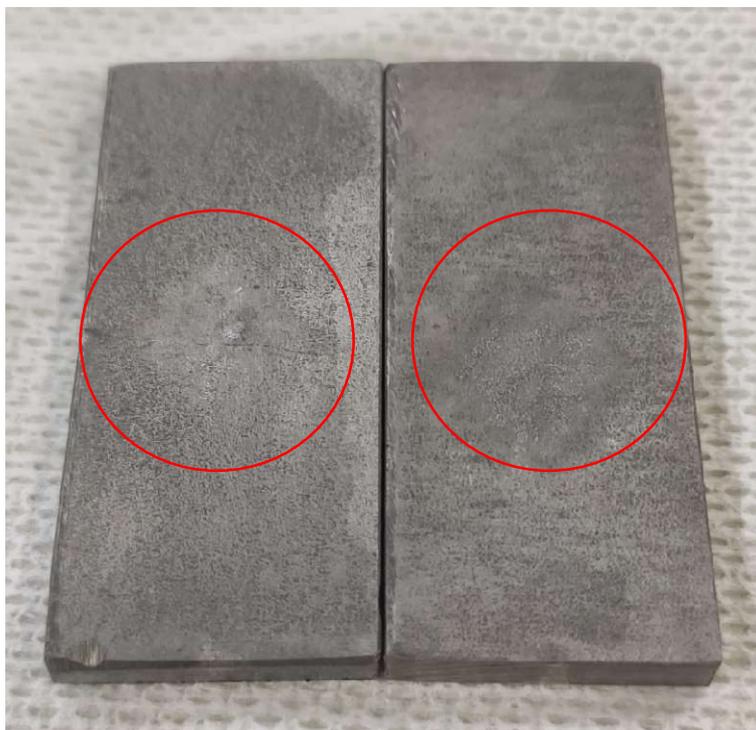
Figura 21 - Amostras 13 e 14 após imersão de 24 horas em cloreto de amônio e ácido clorídrico para ensaio de corrosão por frestas

Nas amostras que ficaram em imersão de cloreto de amônio e ácido clorídrico não obtiveram resultados após 24 horas, conforme Figura 21, então ficaram em imersão por um período de 120 horas para verificação da resistência à corrosão.

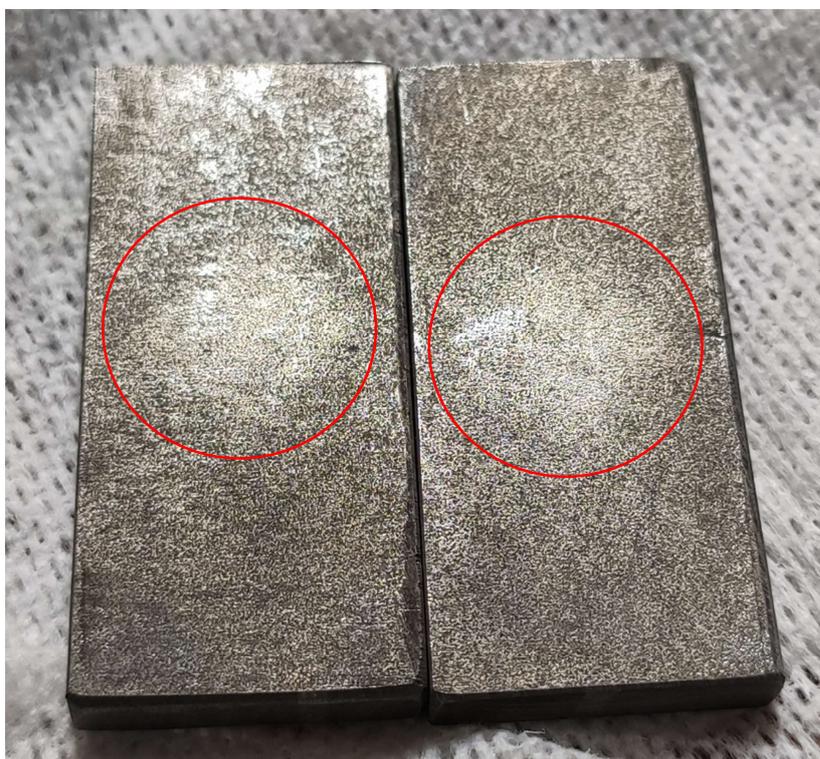
Após o período estendido de 120 horas, as amostras 13 e 14 também não apresentaram corrosão aparente, conforme Figura 22, e foram levadas ao microscópio óptico para melhor visualização do efeito corrosivo dos meios.

Figura 22 - Amostras 13 e 14 após imersão de 120 horas em cloreto de amônio e ácido clorídrico para ensaio de corrosão por frestas

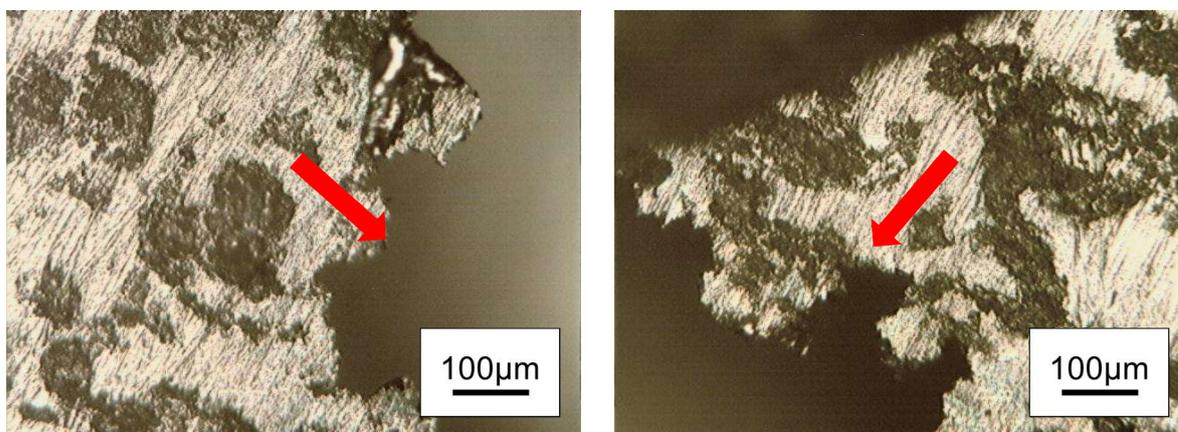
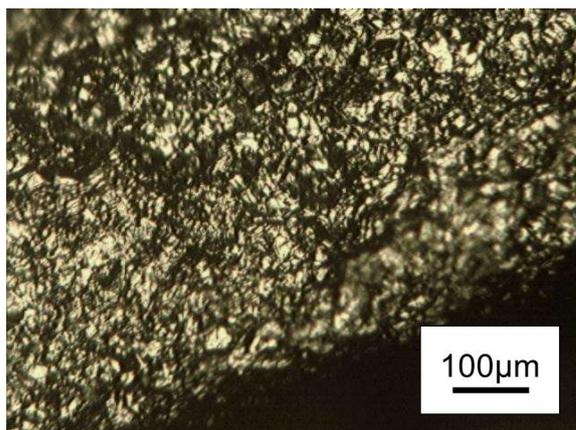
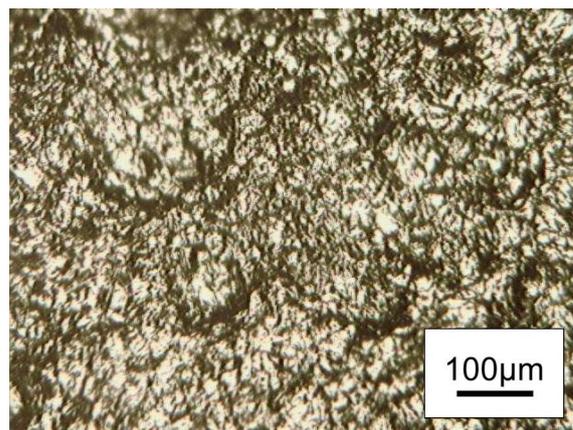
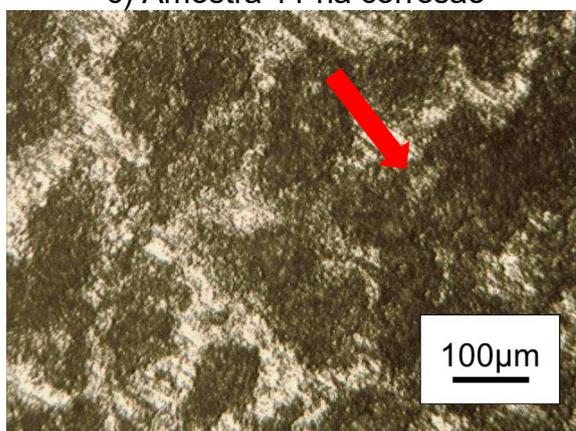
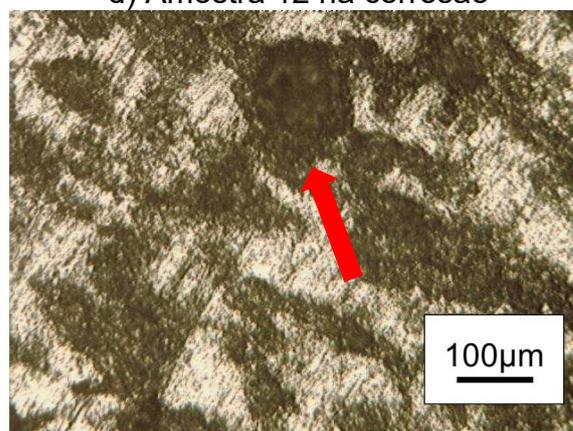
Figura 23 - Micrografias das amostras 11 e 12 após 24 horas e amostras 13 e 14 após 120 horas na área de contato com o dispositivo polimérico

a) Amostra 11 próximo à corrosão

b) Amostra 12 próximo à corrosão

c) Amostra 11 na corrosão

d) Amostra 12 na corrosão

e) Amostra 13 na área de contato

f) Amostra 14 na área de contato

A Figura 23 apresenta as micrografias das amostras 11, 12, 13 e 14 em que demonstram as regiões que ficaram em contato com o dispositivo de fixação.

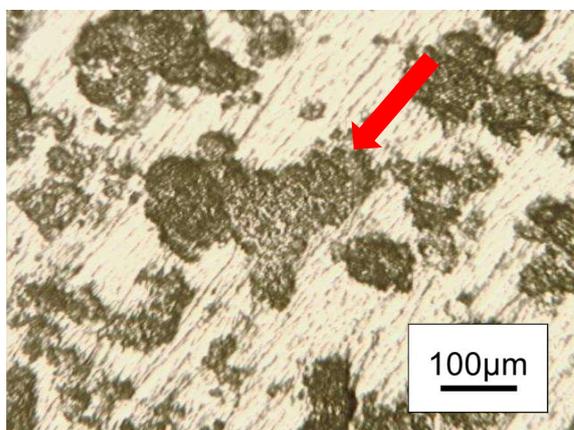
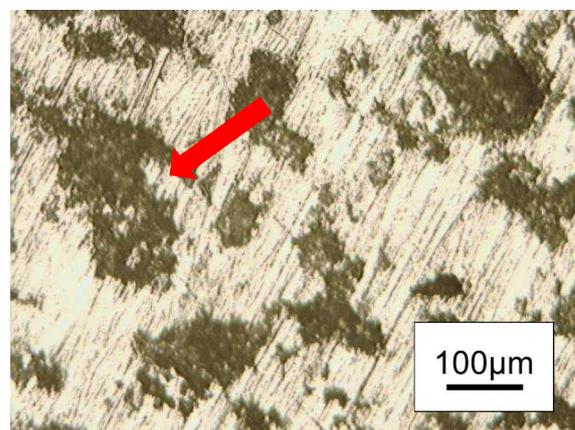
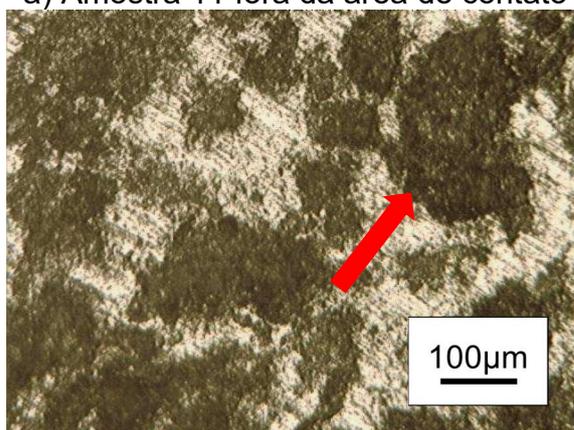
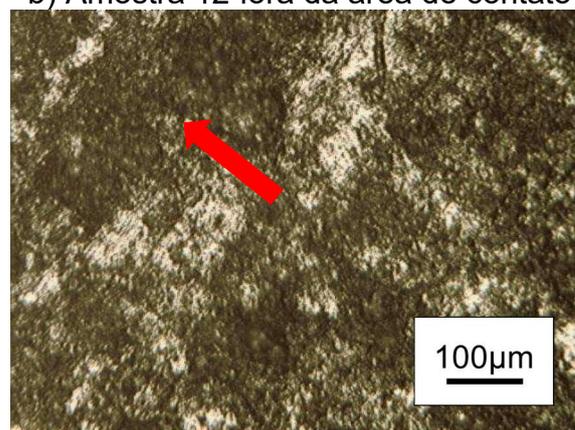
Figura 24 - Micrografias das amostras 11 e 12 após 24 horas e amostras 13 e 14 após 120 horas fora da área de contato com o dispositivo polimérico

a) Amostra 11 fora da área de contato

b) Amostra 12 fora da área de contato

c) Amostra 13 fora da área de contato

d) Amostra 14 fora da área de contato

nas amostras 11 e 12 não foi observado grande corrosão, como evidenciado na Figura 24.
