**CARACTERIZAÇÃO MECÂNICA E MICROESTRUTURAL DE UMA LIGA DE  
ALUMÍNIO EMPREGADA NA FABRICAÇÃO DE RECIPIENTES DE BEBIDAS,  
AO LONGO DAS DIVERSAS ETAPAS DO PROCESSO**

Trabalho de Conclusão de Curso apresentado no Curso de Graduação em Engenharia de Materiais do Centro Federal de Educação Tecnológica de Minas Gerais como requisito parcial para obtenção do título de Bacharel em Engenharia de Materiais.

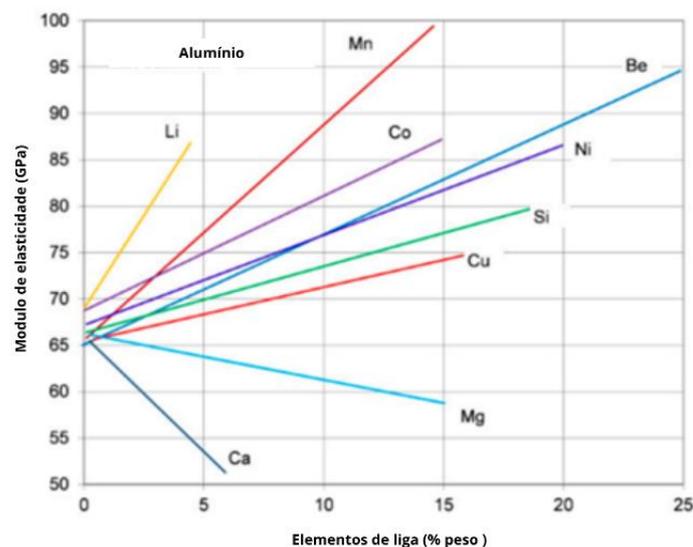
**Figura 1 - Módulo de Young versus fração em peso de elementos ligantes no alumínio.**

Nesse sentido, os elementos de liga são determinantes na microestrutura por possibilitarem formação de solução sólida, refino de grão, modificações nas fases metálicas e intermetálicas, etc. Quando os elementos de liga formam uma solução sólida, as propriedades do material, como o módulo de elasticidade, são determinadas a partir das interações atômicas e sua natureza. Já quando há a presença de um precipitado, sua influência neste parâmetro se dá pela fração volumétrica e pelo módulo intrínseco às suas respectivas fases. A figura 1 apresenta a fração em peso dos elementos de liga no alumínio e sua influência no módulo de elasticidade (CZERWINSKI; 2020).

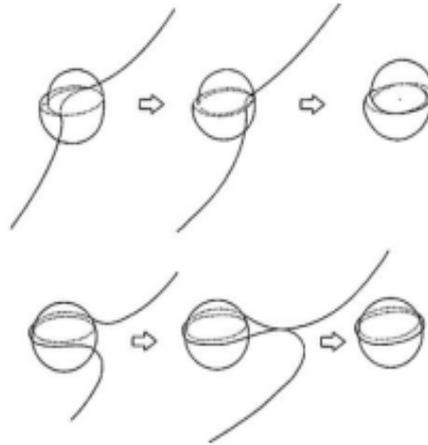
**Figura 2 - Interação entre discordância e precipitado.**

Com base nisso pode ocorrer de a discordância provocar o corte de um precipitado por cisalhamento, quando o diâmetro do átomo de precipitado é pequeno (coerente), ou contornar o precipitado quando a distância entre dois átomos do precipitado é grande (incoerente). Os dois fenômenos estão ilustrados na figura 2.

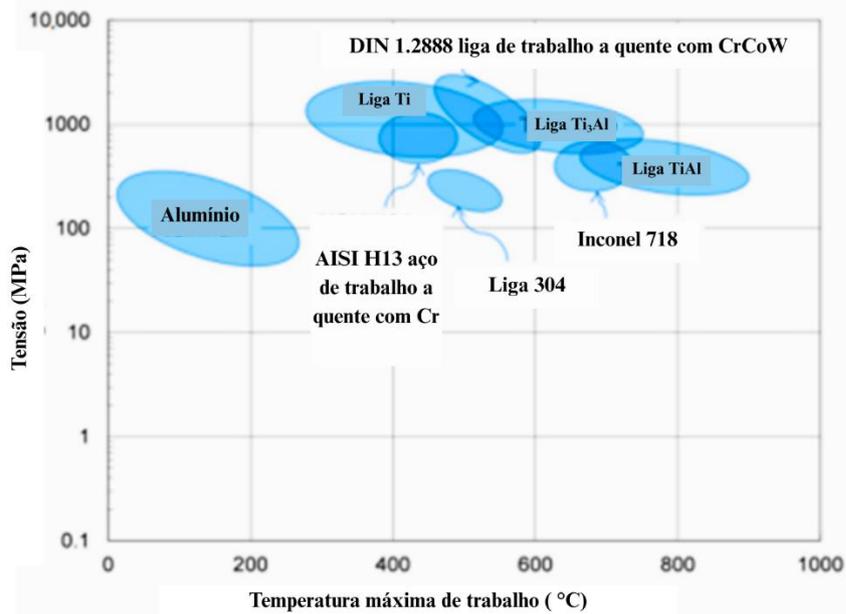
**Figura 3 - Diagrama de tensão versus temperatura de trabalho de algumas ligas.**

Devido ao baixo ponto de fusão do alumínio (660°C, aproximadamente) quando comparado com outras ligas metálicas, seu uso ainda é restrito a baixas variações de temperatura. A partir disso, analisa-se na figura 3 a comparação entre a tensão (MPa) e a variação de temperatura entre o alumínio e as ligas resistentes termicamente e pode-se concluir que a temperatura máxima de trabalho do alumínio é de até 300°C.

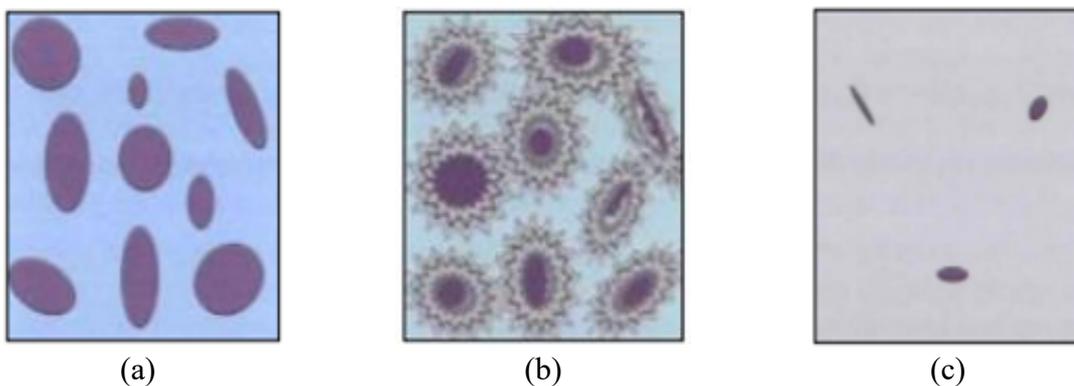
**Figura 4 - Processo de solubilização com resfriamento brusco.**

A solubilização consiste em aquecer a liga que inicialmente apresenta mais de uma fase com precipitado, até a temperatura em que se observa somente uma fase (todos os elementos em solução sólida) e posteriormente aplicar um processo de resfriamento, em geral brusco para evitar precipitação, formando uma solução denominada de supersaturada. Ao fim do processo, caso sejam proporcionadas as condições termodinâmicas, a liga tende a voltar para seu estado original, formando o precipitado. A figura 4 a seguir ilustra a microestrutura de uma liga durante as etapas do processo descrito (SILVA, 2017).

(a) Microestrutura com precipitados, (b) Dissolução dos precipitados (c) Após o resfriamento brusco.

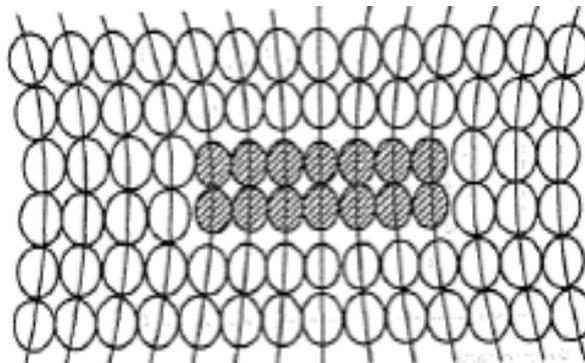
**Figura 5 - Composto coerente ao fim do processo de envelhecimento.**

Durante o processo, a movimentação dos átomos ocorre no sentido de formar as zonas denominadas "Guinier-Preston", que são átomos que se aglomeram de forma coerente, formando o pré-precipitado. Em seguida, aquece-se o material de forma que ocorra a solubilização dessas zonas formando agrupamentos maiores e de composição definida e distinta da composição de equilíbrio. Após isso, ocorre a precipitação do composto coerente e semi-coerente, e consequente distorção da rede cristalina, promovendo o surgimento de tensões internas que ocasionam o endurecimento do material. A figura 5 apresenta esquematicamente o precipitado coerente em que é possível identificar que manteve o mesmo arranjo cristalino do alumínio, sem grandes distorções como o precipitado incoerente (SILVA; 2017).

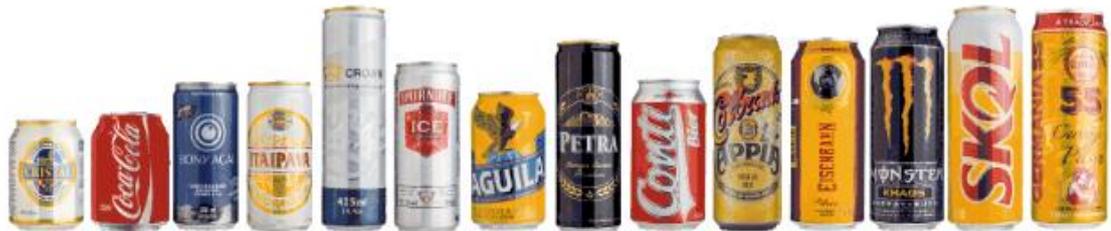
**Figura 6 - Formatos de lata de alumínio produzidos no Brasil.**

Desde então, a busca por tecnologias de verniz, de estampagem e novas tecnologias possibilitou uma ampla gama de produção de diferentes formatos e características. A figura 6 apresenta os formatos de latas produzidas, por diferentes marcas, no Brasil (ABRALATAS, 2022).

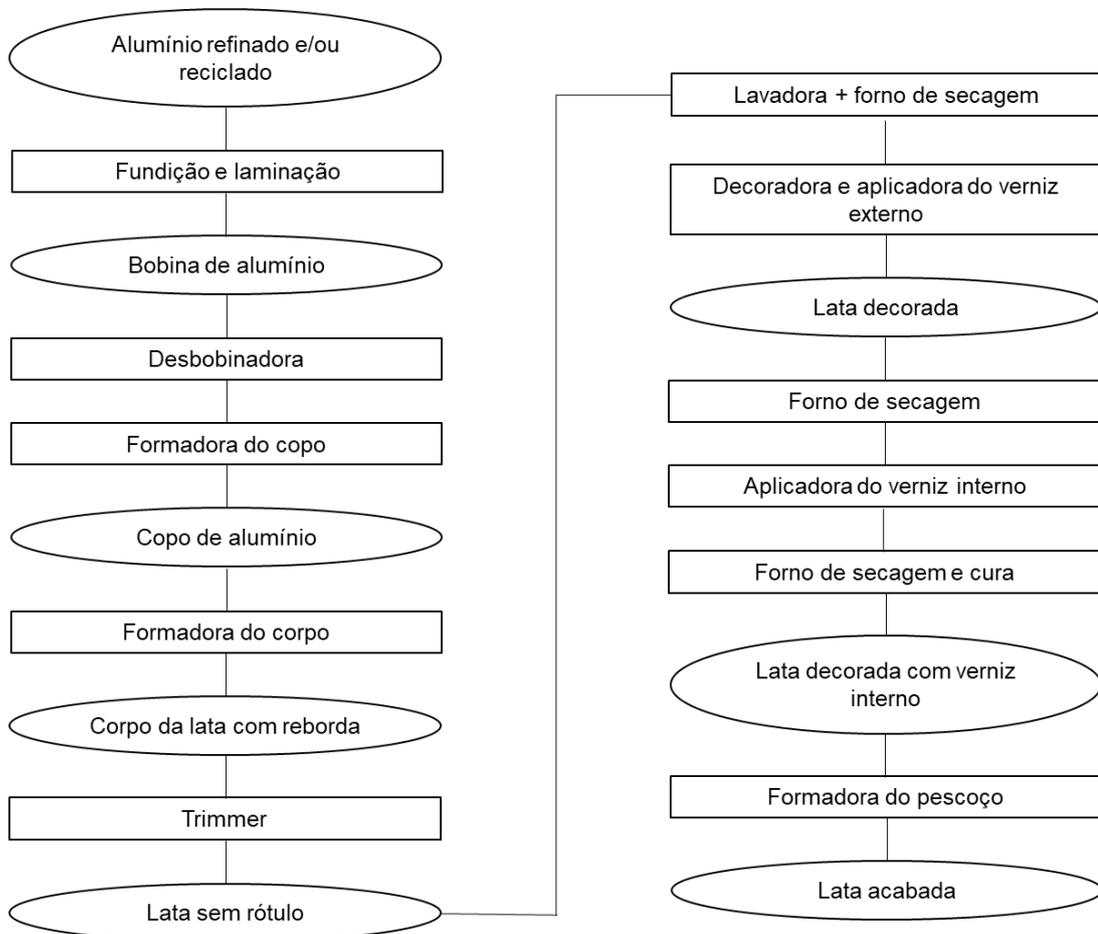
**Figura 7 - Fluxograma do processo de fabricação.**

Na figura 7 a seguir é apresentado um fluxograma simplificado da evolução do processo de fabricação de acordo com as alterações das características do produto, levando em consideração etapas de conformação mecânica, impressão do rótulo, disposição de vernizes e ciclos térmicos de secagem e cura. Nesse fluxograma, os retângulos representam etapas do processo e as elipses o resultado do produto.

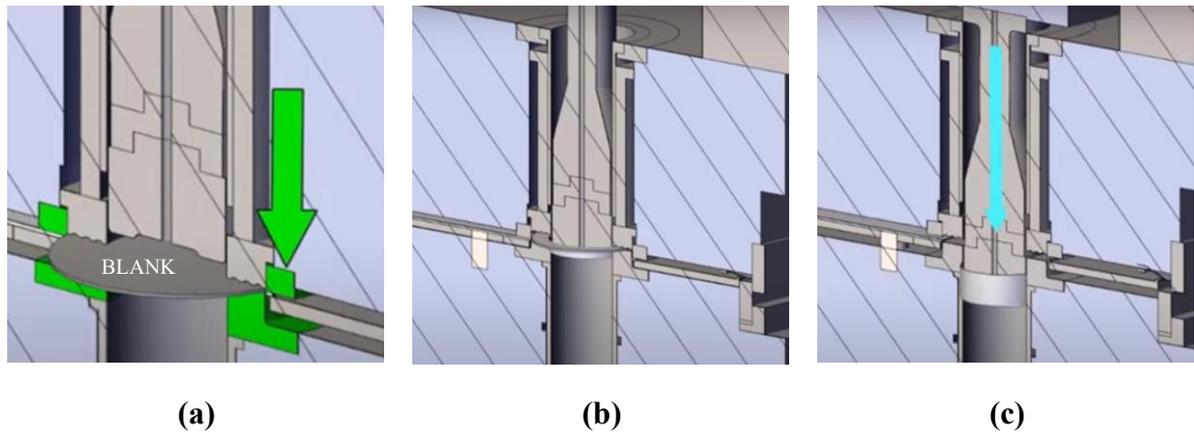
**Figura 8 - Processo de estampagem do copo.**

conformação do material: o corte do *blank* (figura 8a) e a formação do copo (figura 8b) e ejeção (figura 8c). Há muitas variáveis que irão contribuir para o formato final do copo, a distribuição de material ao longo da sua espessura, como por exemplo, a folga entre o punção e a matriz para controle de carga e desgaste de ferramentas (WEDRYCHOWICZ et al, 2021).

(a) Corte do blank (b) Início da estampagem do copo e (c) Ejeção do copo para o sistema de transporte  
 Fonte: IPSCanmaking, 2024 (a).

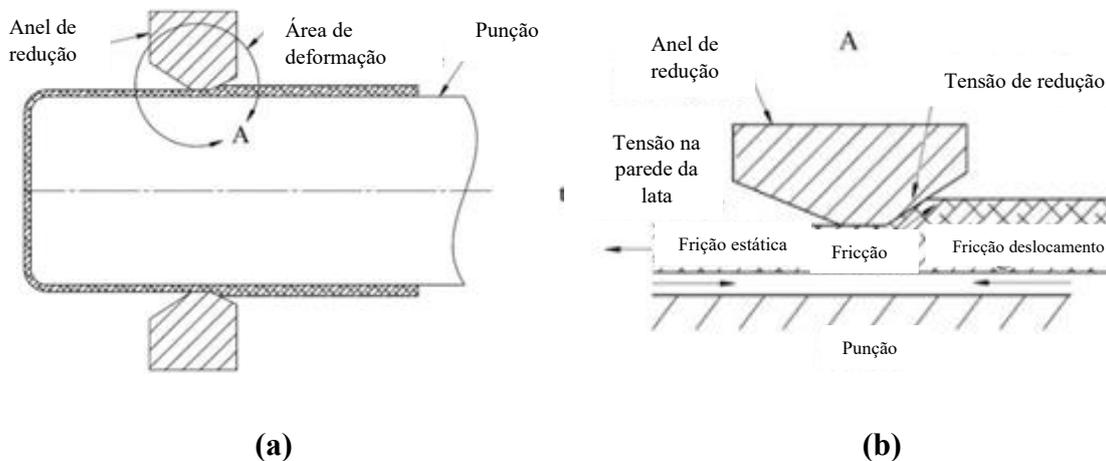
**Figura 9 - Máquina Bodymaker.**

Em seguida, os copos são enviados pelo transporte de esteiras com sistema a vácuo, para as formadoras do corpo, onde ocorre o processo de estampagem esquematizado na figura 9a em que o diâmetro é reduzido para o valor final do produto e a parede é alongada, reduzindo a sua espessura por meios dos esforços apresentados na figura 9b.

(a) Esquema da estampagem (b) visão de tensões sofridas pela parede da lata

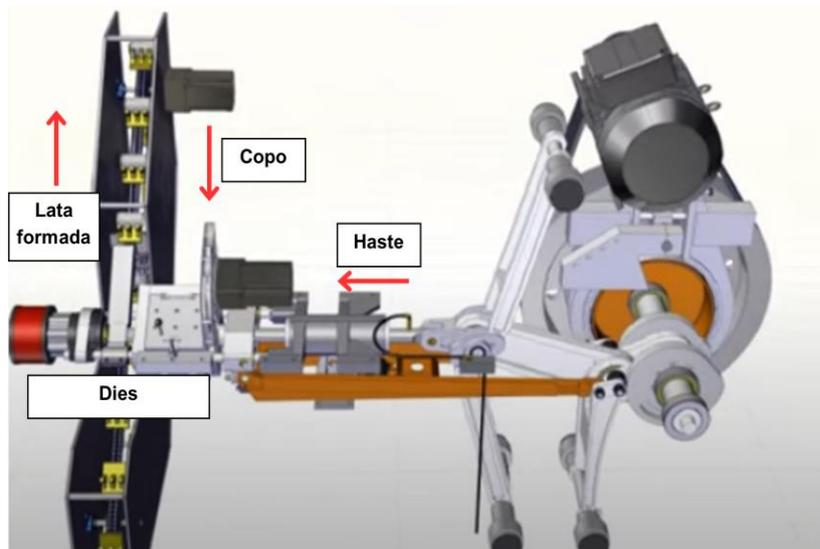
**Figura 10 - Sistema de conformação da formadora do corpo.**

A conformação em si ocorre pelo deslocamento da haste (punção): que coordena o movimento do material através do conjunto de matrizes. Para que esse movimento ocorra de forma mais homogênea possível, o copo é fixado na entrada do conjunto de matrizes e o deslocamento da haste força o deslocamento do material por entre as matrizes, ocorrendo a conformação (figura 10).

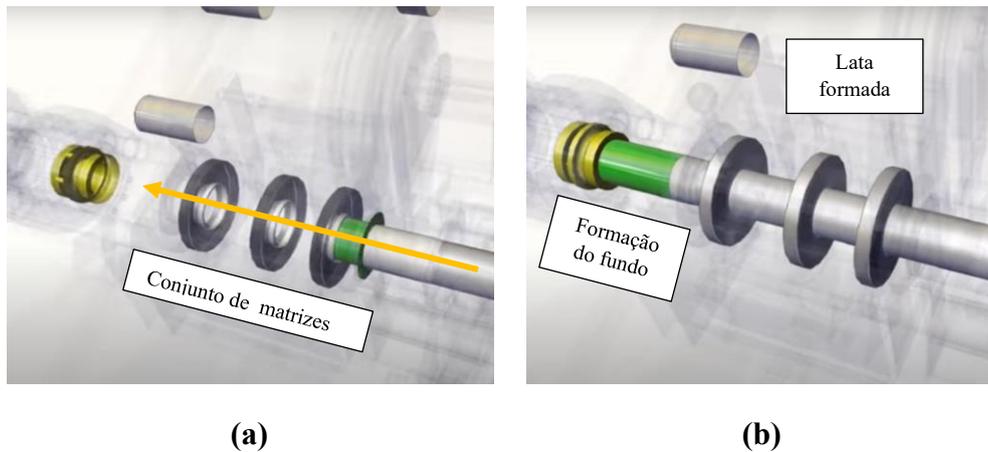
**Figura 11 - Dinâmica de estiramento do copo na bodymaker.**

- 1ª matriz: Redução da espessura de parede de 20%.
- 2ª matriz: Redução da espessura de parede de 25%.
- 3ª matriz: Redução da espessura de parede de 35 a 40%, completando o movimento de estiramento de forma que se tenha brilho na superfície externa e sem rompimento de parede (REGADA, 2015). No final do curso ocorre a formação do fundo da lata, todo esse processo está ilustrado na figura 11 em que a seta em amarelo representa o movimento da haste.

(a) A haste percorre os ferramentais de formação do corpo e (b) a formação do fundo  
 Fonte: IPSCanmaking, 2024 (b).

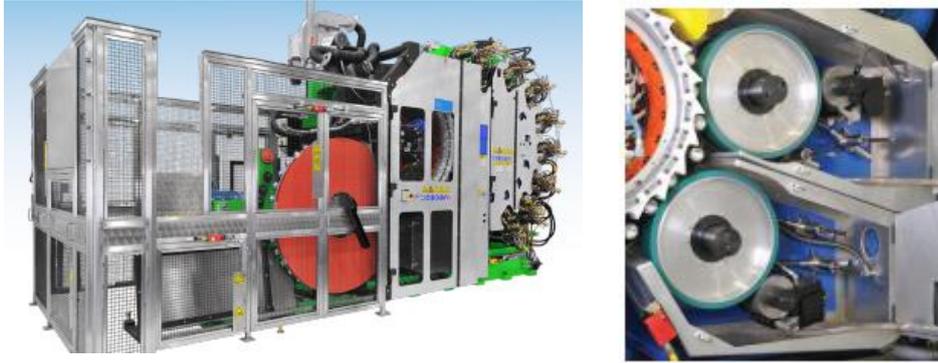
**Figura 13 - Decoradora do rótulo e s rolos de impressão.**

Em seguida ocorre a estampagem do rótulo pelo sistema *Dry offset*, o qual permite a aplicação de diversas cores ao mesmo tempo (ABRALATAS, 2012). Nessa etapa, um equipamento denominado *Printer* ou Decoradora, apresenta uma série de cilindros com placas em que cada cor do rótulo apresenta uma placa específica. Por meio dessas placas e das pistolas alimentadas pelos tinteiros, presentes também no equipamento, o rótulo é impresso na lata.

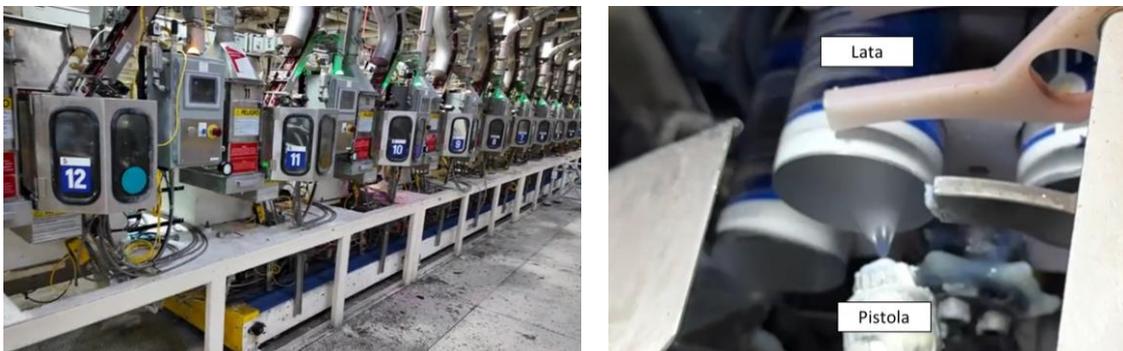
**Figura 14 - Aplicação do verniz interno.**

A etapa seguinte corresponde à aplicação do verniz interno, sendo importante para garantir a proteção da bebida que armazenará, fazendo uma barreira para impedir contato com o metal e restringir processos corrosivos e contaminações por migração de metais da liga de alumínio.

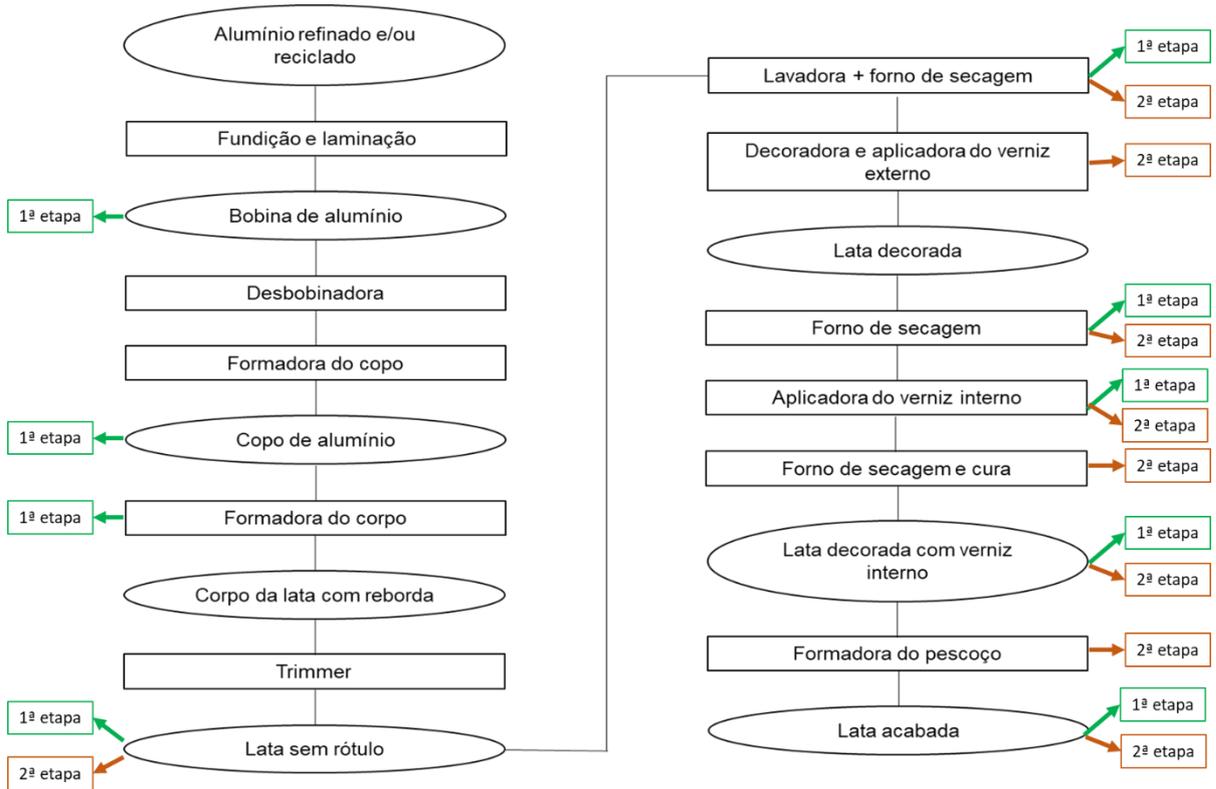
**Figura 19 - Esquema de retirada de amostra para cada etapa de análise.**

A partir disso, a forma de coleta das amostras das etapas envolvidas em cada análise, é apresentada de maneira esquemática na figura 19, sendo as amostras da primeira etapa representadas de verde e as da segunda etapa as de laranja. Nem todos os ensaios contemplaram todas as etapas por viabilidade da construção do corpo de prova no caso do ensaio de tração e pelos requisitos do ensaio no caso de compressão, que deve ser feito com a lata e altura e diâmetro finais (após a estampagem).

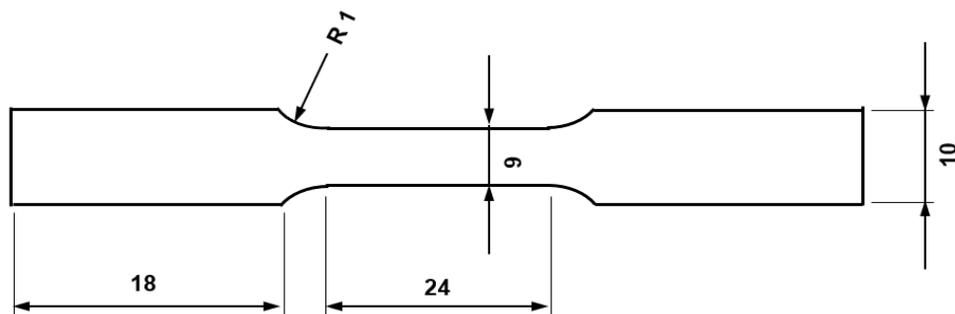
**Figura 21 - Dimensões do corpo de prova de tração em milímetros.**

Importante reforçar que a espessura do corpo de prova oscilou em no máximo 0,2 milímetros devido a variações no processo de estiramento e conformação. Essas variações foram consideradas na execução do ensaio de tração, para calcular os dados de área e tensão.

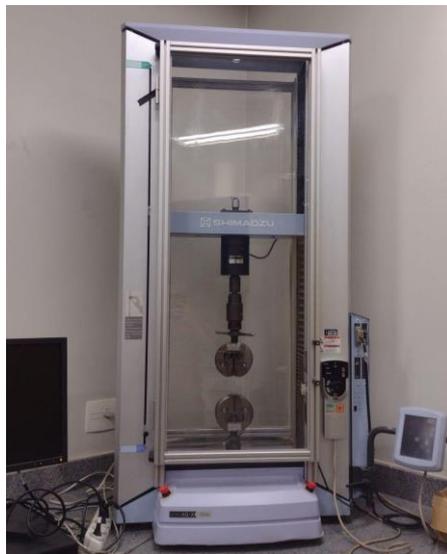
**Figura 22 - Equipamento de ensaio de tração: SHIMADZU AG-X 10kN.**

Ao final, os dados foram coletados, informações de tensão e deslocamento obtidas transformando em deformação a partir da área inicial da seção transversal das amostras, sendo então plotados os gráficos Tensão (MPa) x Deformação (%) para a análise de cada condição. A partir disso, definiu-se o limite de resistência à tração para cada uma das três amostras de cada condição e em seguida a média e desvio padrão entre elas.

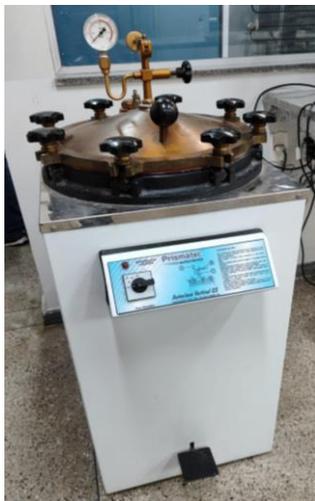
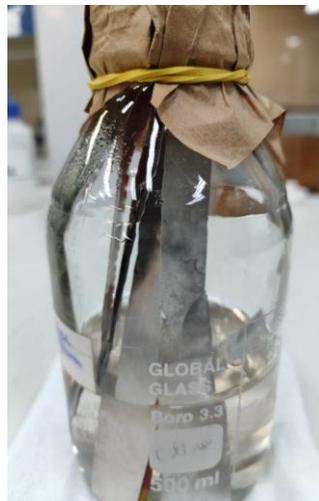
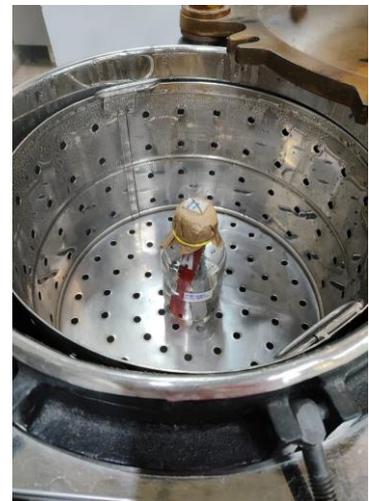
**Figura 24 - Lâminas para autoclavagem.**

(a) Modelo da autoclave, (b) Amostras para autoclavagem e (c) Disposição no equipamento.

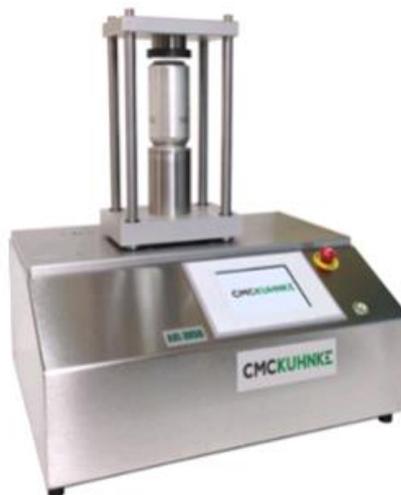
**Figura 27 - Axial load tester , AXL 3050.**

Nesse ensaio a lata foi posicionada com a parte superior do flange na parte inferior do equipamento, ficando de cabeça para baixo. Em seguida, após iniciar o ensaio, a parte superior do equipamento deslocou exercendo uma carga sobre a lata até que houvesse o primeiro vinco ou amassamento em sua parede. O deslocamento do cabeçote em média é de 10mm/ min, dentro da recomendação do fabricante e a carga máxima desse modelo é de até 500 kgf. Essa carga foi considerada o valor máximo suportado pela lata em compressão e, assim, utilizando a área em contato com o cabeçote, foi calculado o valor de tensão máxima em compressão.

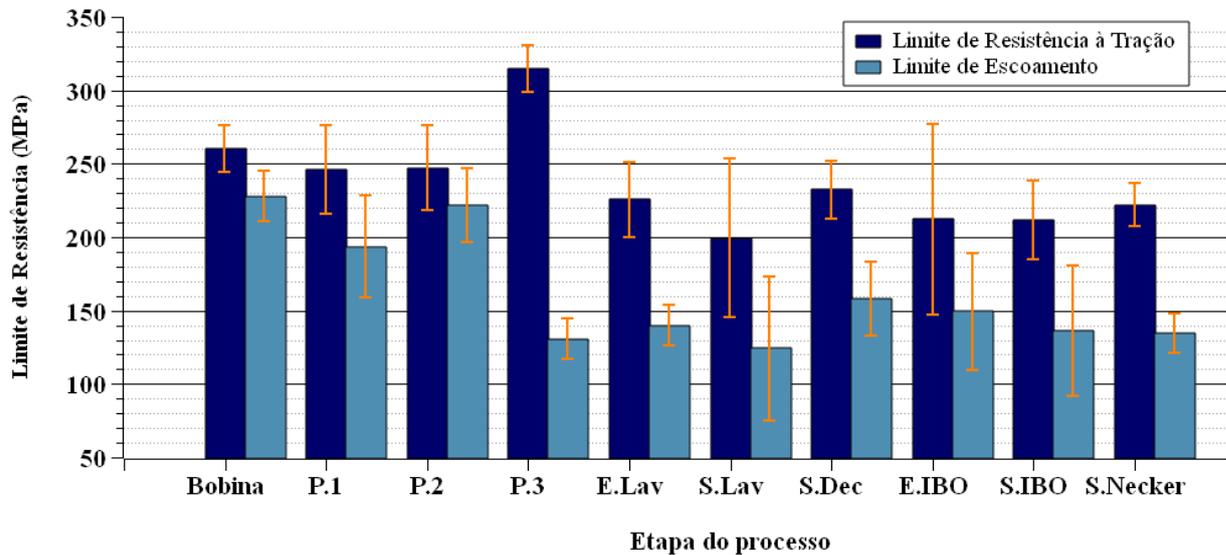
**Figura 28 - Avaliação da resistência mecânica do material a cada etapa do processo.**

Inicialmente, é possível identificar uma tendência de redução do valor de tensão de limite à tração das etapas Bobina, Progressão 1 (P1) e Progressão 2 (P2) aumentando consideravelmente na Progressão 3 (P3). O fato da matéria prima (alumínio 3104 H19) vir de uma bobina produzida por laminação a frio leva a sua microestrutura inicial a apresentar um nível de encruamento elevado e alta densidade de discordâncias. Dessa forma, os estágios iniciais de estampagem que se seguem podem sofrer alguns mecanismos que podem explicar o fato da redução inicial dos limites de resistência à tração.

Além disso, a deformação plástica intensa pode promover rearranjos das discordâncias presentes na microestrutura e alívio parcial das tensões internas, contribuindo para a mobilidade dos grãos (CALLISTER & RETHWISCH, 2021). Deve-se considerar por fim, algum dano microestrutural das amostras durante a sua confecção e/ou da matéria prima estudada, que pode ter gerado algum ponto de fragilidade na microestrutura e comprometeu suas propriedades mecânicas.

Esse comportamento pode ser explicado pela ocorrência de envelhecimento natural ou artificial em baixa temperatura, promovido pela presença de elementos como magnésio e manganês, capazes de formar precipitados secundários finos durante o aquecimento leve, reforçando a matriz metálica (HATCH, 1984; DIETER, 1986), mas que nesse ensaio não é possível afirmar. Além disso, os valores de alongamentos total e uniforme continuaram a aumentar, corroborando para a hipótese de algum processo de recuperação térmica localizada.

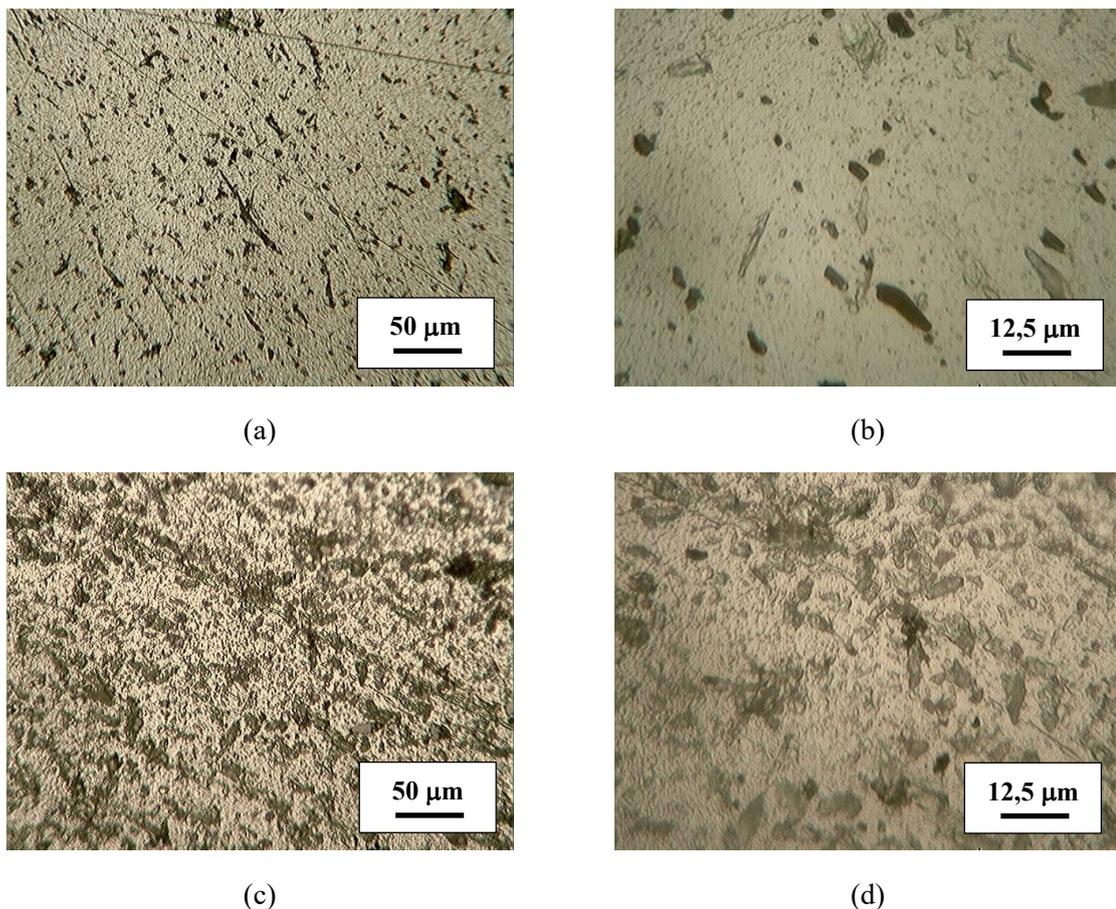
**Figura 31 - Microscopia óptica da bobina e copo formado.**

(a) e (b) Bobina com ampliações diferentes, (c) e (d) copo com ampliações diferentes.

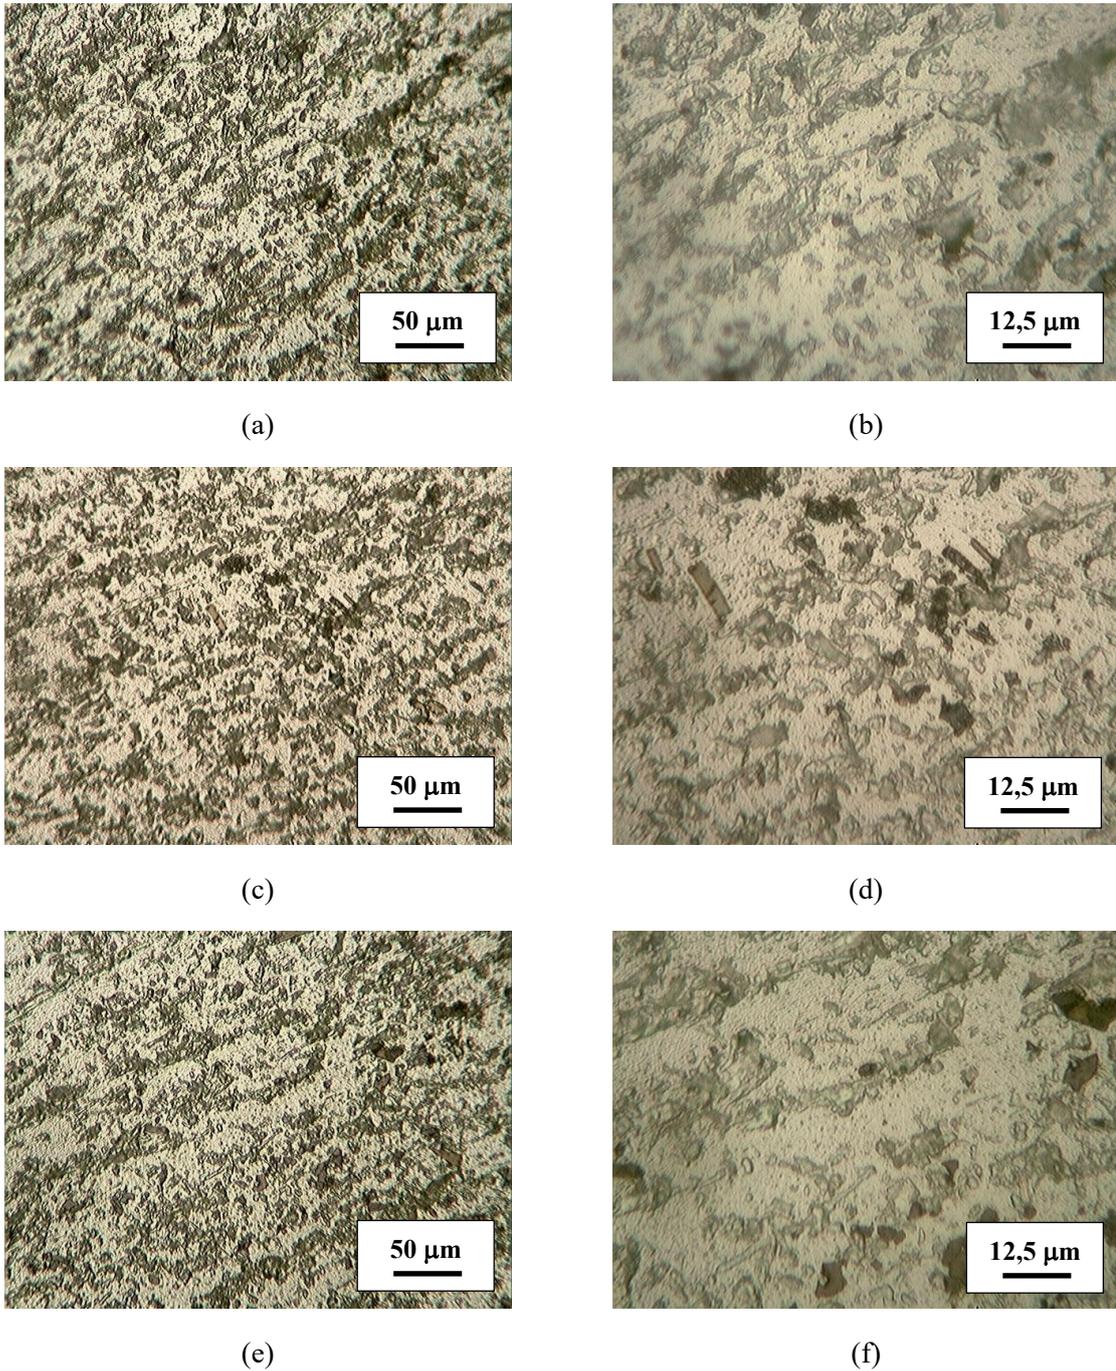
**Figura 32 - Microscopia óptica progressões (P1, P2 e P3) em duas ampliações.**

(a) e (b) Progressão 1, (c) e (d) Progressão 2 e (e) e (f) Progressão 3 em diferentes ampliações  
Fonte: Próprio autor.

Segundo Callister e Rethwisch (2021), durante processos de conformação plástica, como a estampagem profunda e a laminação a frio, as partículas de segunda fase tendem a sofrer alongamento e alteração em sua morfologia, acompanhando a direção do fluxo do material.

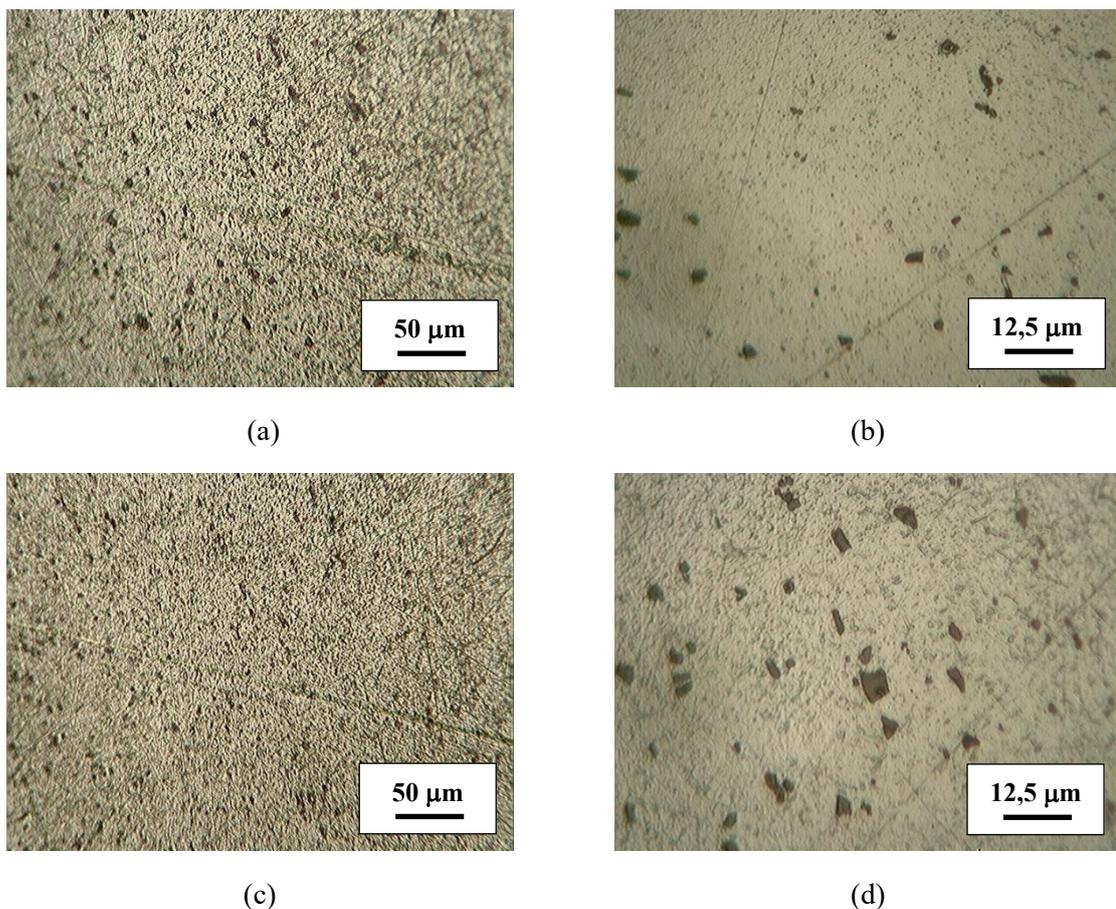
**Figura 33 - Microscopia óptica entrada e saída da lavadora.**

(a) e (b) Entrada da Lavadora e (c) e (d) Saída da Lavadora e ampliações diferentes.

Avaliando então a evolução entre a saída da lavadora e a saída da decoradora, onde a lata passa por um processo de secagem da tinta e verniz externo. É possível identificar que, comparando as figuras 34a com a figura 33c, há uma alteração em que a primeira apresenta uma quantidade menor de precipitados com o mesmo tamanho do que a imagem da etapa anterior. Ademais, avaliando as figuras 34b e 33d, é possível notar uma redução da densidade

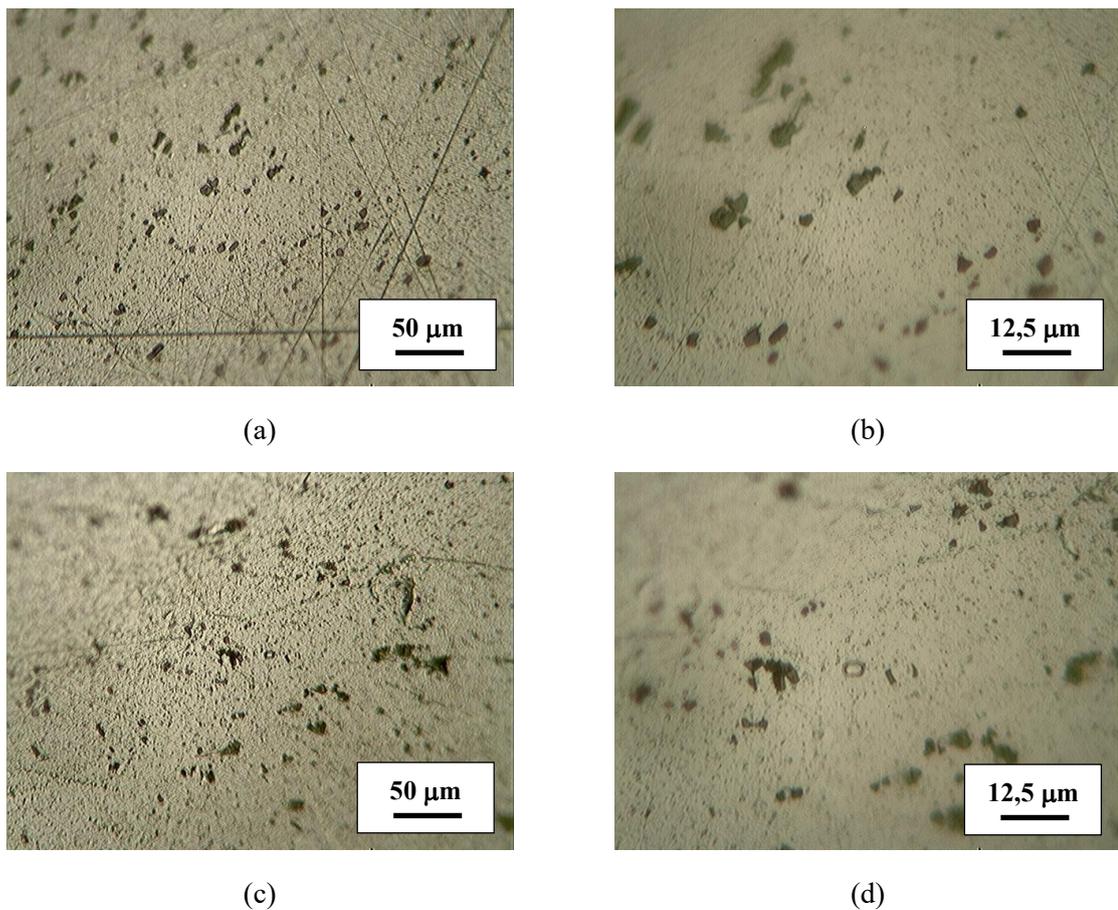
**Figura 35 - Microscopia óptica entrada e saída do IBO.**

(a) e (b) Entrada do IBO e (c) e (d) Saída do IBO em ampliações diferentes.

Nesse sentido, as imagens de microestrutura corroboram com os resultados de propriedades mecânica em que houve a redução do limite à tração, em relação à etapa anterior, de saída do forno da lavadora. Isso porque o aquecimento dos dois estágios do forno e o tempo de permanência levaram a um processo de recuperação térmica e difusão dos átomos. Caso

Por fim, o último processo de conformação é a formação do pescoço, que é um processo localizado, mas que pode afetar as propriedades final do produto. Entre a etapa anterior figura 35c e essa etapa figura 36a, houve uma evolução reduzindo o volume ocupado por precipitados maiores, que não corrobora com os resultados de aumento do limite de resistência à tração. Uma hipótese é que a deformação localizada não impactou tanto na microestrutura da região central, porém pode ter impactado na região superior próxima ao pescoço de forma que pôde contribuir para a alteração das propriedades mecânicas do produto.

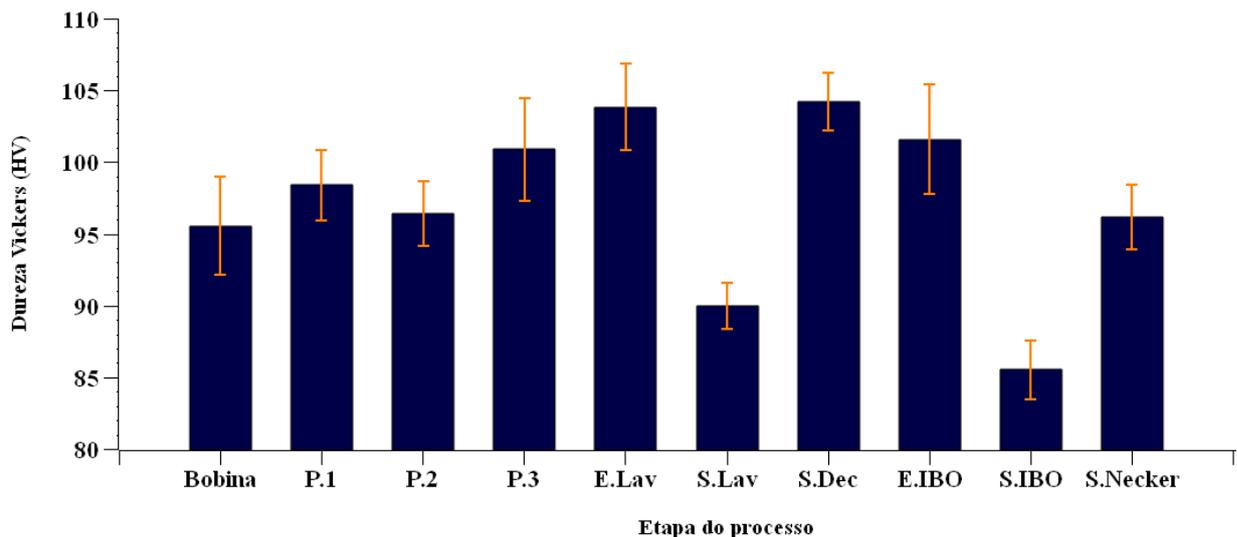
**Figura 37 - Gráfico das médias de Microdureza Vickers.**

Avaliando o comportamento entre a bobina e as progressões, esperava-se que seguisse o mesmo comportamento dos limites de resistência, apresentando uma redução até o P2 e

Em relação à diferença entre a saída da formadora do corpo e a entrada da lavadora, pode ser explicada pelo processo de nivelamento da altura da lata, processo que envolve corte e pode influenciar nas propriedades do material, como microtrincas. Seguindo para o comportamento entre a entrada e saída da lavadora, condiz com o início da recuperação térmica, quando a lata passa pelo forno de secagem. Esse processo promove o alívio de algumas tensões que resultam na redução da dureza superficial.

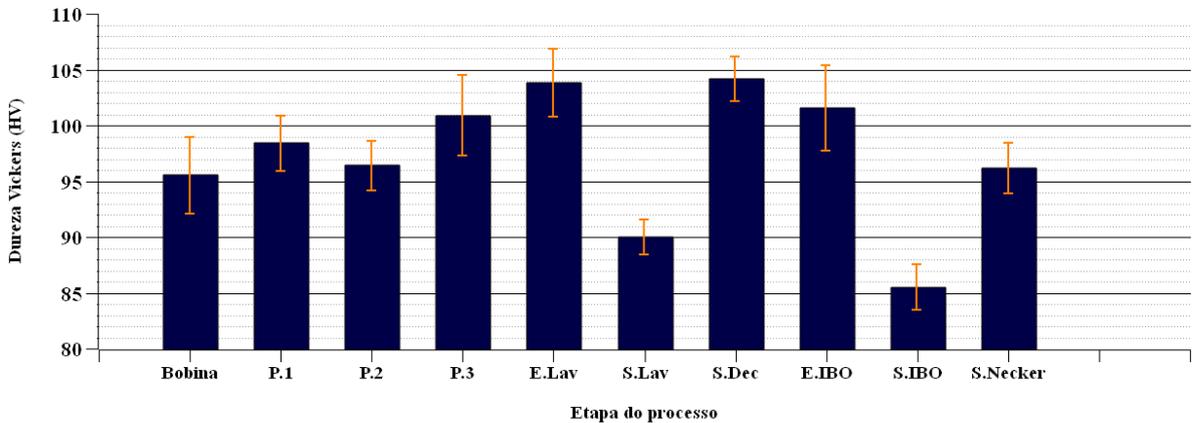
**Figura 38 - Avaliação mecânica em compressão a cada etapa do processo.**

Essa análise, diferente das demais, inicia-se pela entrada da lavadora, pois só é feita com a lata em suas dimensões de altura e diâmetros finais. Sendo assim, o primeiro comportamento a ser avaliado é entre a entrada e saída da lavadora. Novamente, nota-se um decréscimo da tensão de compressão necessária para comprometer a estrutura da lata. Esse resultado corrobora para as hipóteses anteriores que indicam que o forno de secagem inicia o processo de recuperação do material, com alívio parcial das tensões, impactando negativamente na resistência mecânica do produto.

Nesse ensaio, não foram identificadas referências bibliográficas de análises próximas, sendo utilizada apenas para compreender melhor as hipóteses dos ensaios anteriores e corroborar para uma visão mais completa do processo de fabricação e os efeitos de cada etapa, em relação ao material. Porém, para o processo produtivo de latas, é desejável que ela chegue à etapa final
