**CENTRO FEDERAL DE EDUCAÇÃO TECNOLÓGICA DE MINAS GERAIS**  
**DEPARTAMENTO DE ENGENHARIA DE MATERIAIS**  
**CURSO DE ENGENHARIA DE MATERIAIS**

**ANÁLISE DE FALHA DE UMA TRIZETA UTILIZADA NO PROTÓTIPO OFF-  
ROAD CEFEST BAJA SAE**

Trabalho de conclusão de curso apresentado  
no Curso de Graduação em Engenharia de  
Materiais do Centro Federal de Educação  
Tecnológica de Minas Gerais como requisito  
parcial para obtenção do título de Bacharel em  
Engenharia de Materiais.

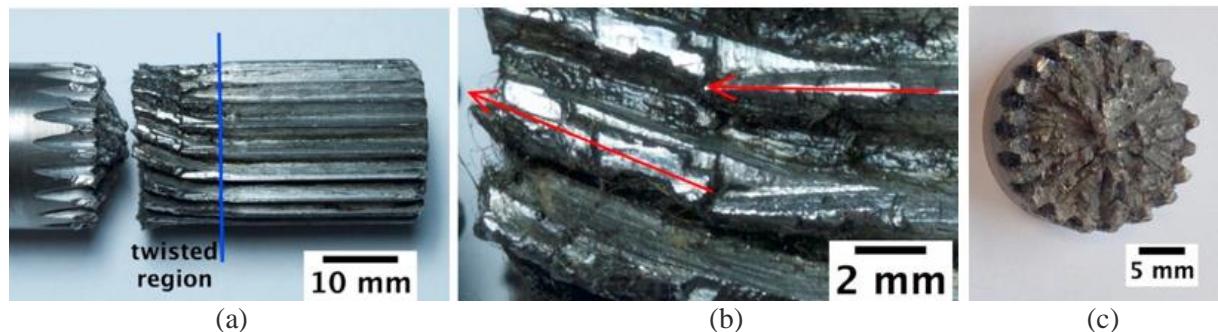
Figura 1 – Ampliações referentes a observação da fratura em diferentes vistas

Ao observar as estrias da peça semi-eixo foi possível notar que ocorreu uma fratura dúctil devido à sobrecarga de torção com ângulo aproximado de 20° (NASCIMENTO *et al.*, 2021). Na Figura 1 são apresentadas as imagens do componente fraturado com suas respectivas ampliações. Além disso, com o resultado da análise por microscopia eletrônica de varredura (MEV) foi possível observar a presença de várias pequenas trincas transversais e uma grande trinca longitudinal nas estrias, Figura 2. Já por meio do ensaio de tração e da composição

(a) Fratura na seção estriada do semi-eixo. (b) Visão detalhada da região torcida com as setas vermelhas indicando o alinhamento da parte superior das estrias. (c) vista transversal da superfície de fratura.

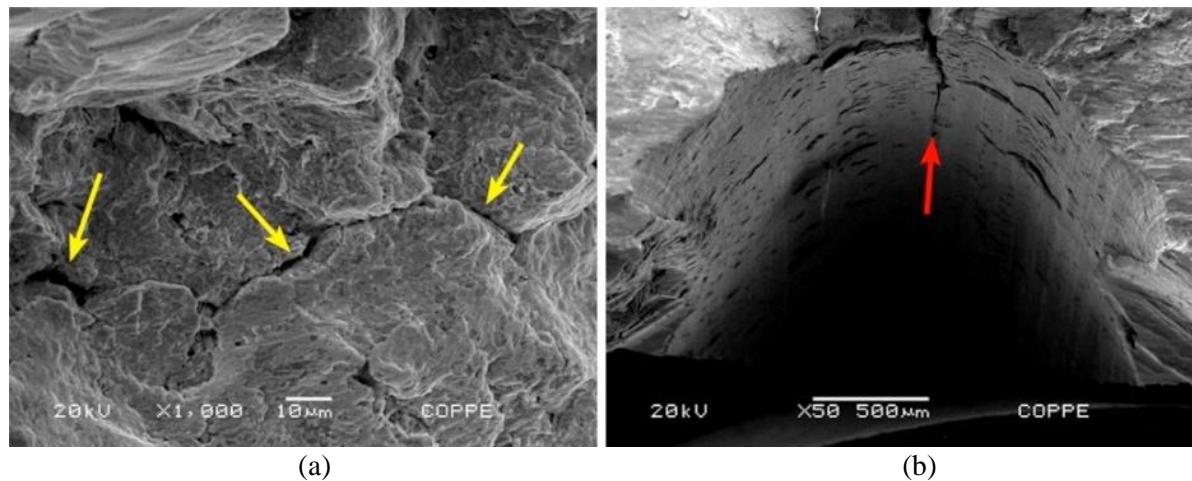
Figura 2 – Análise MEV da superfície da fratura e da região estriada

(a) Trincas secundárias observadas na superfície de fratura próximo à borda (setas amarelas). (b) região da estria com fissurações transversais e uma fissura longitudinal (seta vermelha).

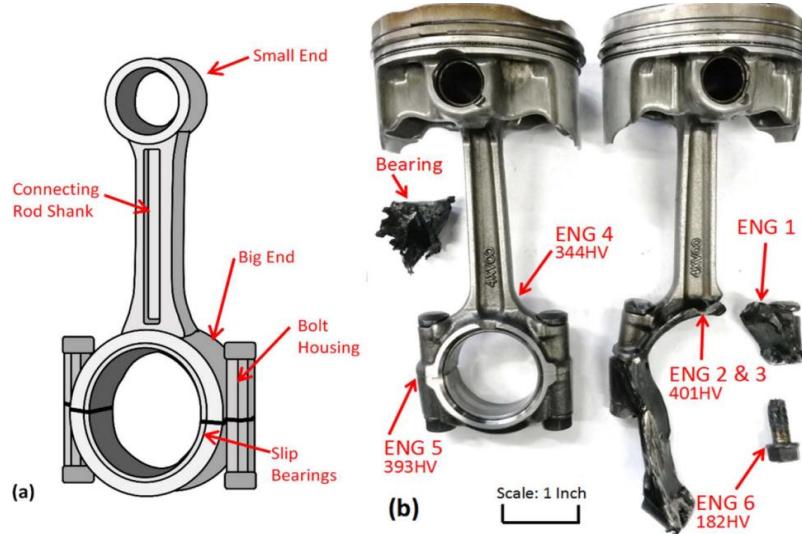
Figura 3 – Detalhamento da biela e respectivas identificações utilizadas para a análise

No referido trabalho, foram coletadas 6 amostras da biela que falhou e de uma outra biela intacta identificadas com o nome de ENG 1 a 6 (Figura 3). Os resultados da análise fractográfica evidenciaram pontos de calor presentes dentro do material que contribuíram para a falha. Para a análise MEV a geometria da fratura encontrada revelou uma morfologia que sugere um modo de fratura frágil, o qual é característica de falhas por fadiga. As análises por espectroscopia de energia dispersiva de raio X (EDX) nas regiões 1, 2 e 3 constataram a ausência de enxofre, indicando a possibilidade do óleo do motor ter sido sulfurado devido a um defeito de vedação no cilindro. Já o ensaio de dureza obteve uma média de 393HV para a porção intacta dos parafusos, enquanto para o parafuso fraturado encontrou-se 182HV, revelando um possível defeito primário de fabricação (YOUSSIF e ALRASHED, 2014).

(a) Descrição da geometria que define uma biela. (b) Comparativo entre uma biela intacta e a biela que falhou, além da identificação das partes que foram analisadas

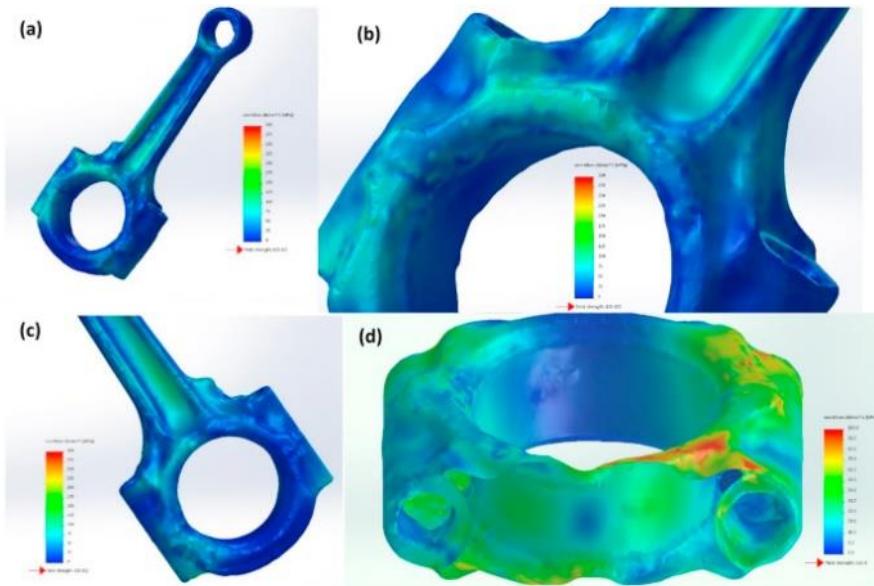
Figura 4 – Distribuição de tensão Von-mises da simulação FEA

Por fim, foi realizado no trabalho descrito uma análise de elementos finitos (FEA) para determinar a distribuição de tensão na geometria intacta da biela. Observando a tensão encontrada na simulação FEA percebe-se que a região de tensão máxima coincide com a região de fratura, entre a extremidade maior e a haste, Figura 4(a). Além disso, a tensão de tração média encontrada no ponto de falha possui um limite de escoamento muito abaixo do aço-liga, caracterizando uma fratura por fadiga, Figura 4 (b) e (c). Também pela análise FEA, realizada por Yousif e Alrashed (2014), foi possível notar que as tensões máximas de tração foram localizadas na superfície da extremidade maior, confirmando que a fissuração superficial foi a principal causa da falha, Figura 4(d).

(a) Vista frontal da biela. (b) Ampliação da extremidade maior da biela, evidenciando alta concentração de tensões. (c) Vista traseira da extremidade maior da biela. (d) Vista em corte transversal da extremidade maior da biela.

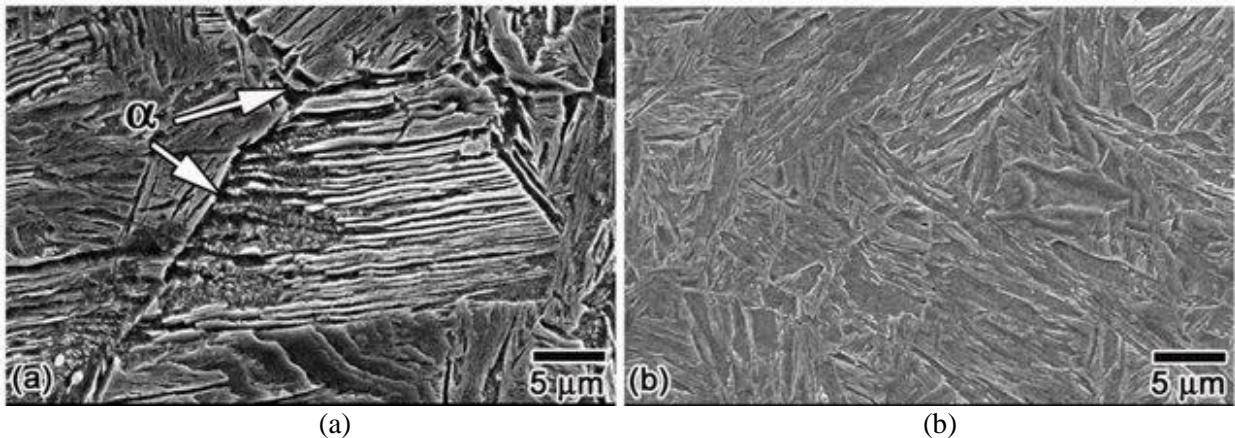
Figura 19 – Imagens MEV de aços temperados

O estudo feito por Santos *et al.* (2015) apresentou micrografias semelhantes essencialmente martensíticas, mas com a presença de regiões de ferrita alotriomórfica identificadas como  $\alpha$ . Essas imagens são apresentadas na Figura 19 (a) e (b).

(a) Aço I-Nb temperado a 1000°C. (b) Aço I temperado a 950°C

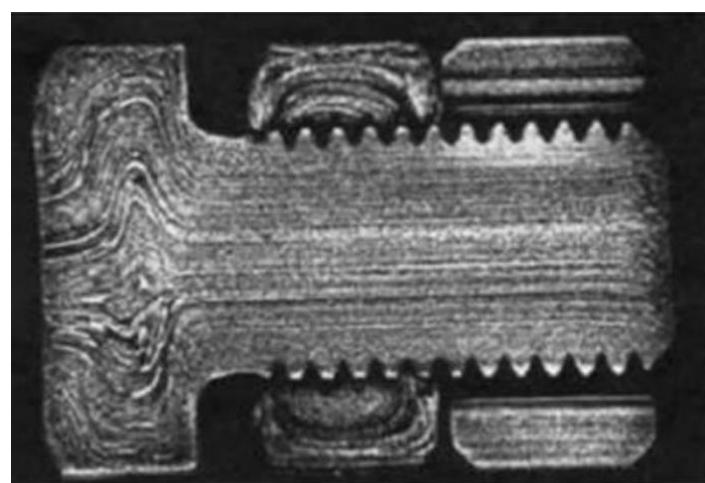
Figura 21 – Parafuso obtido em um processo de forjamento

As micrografias referentes ao anel elástico são apresentadas na Figura 20 (a), (b) e (c). O resultado indica que o anel elástico foi conformado a frio devido ao caráter alongado dos grãos na microestrutura. Já na Figura 21 é exibido um parafuso também conformado a frio, por forjamento, em que é evidenciado macrograficamente as linhas de escoamento. Em relação às propriedades mecânicas do processo de conformação a frio tem-se um aumento da resistência na direção da deformação, devido ao encruamento. Entretanto, esse material pode apresentar propriedades anisotrópicas – resistências diferentes, em direções diferentes. Essas propriedades podem se relacionar com a deformação majoritariamente transversal apresentada no anel elástico (SURIS, 2012).

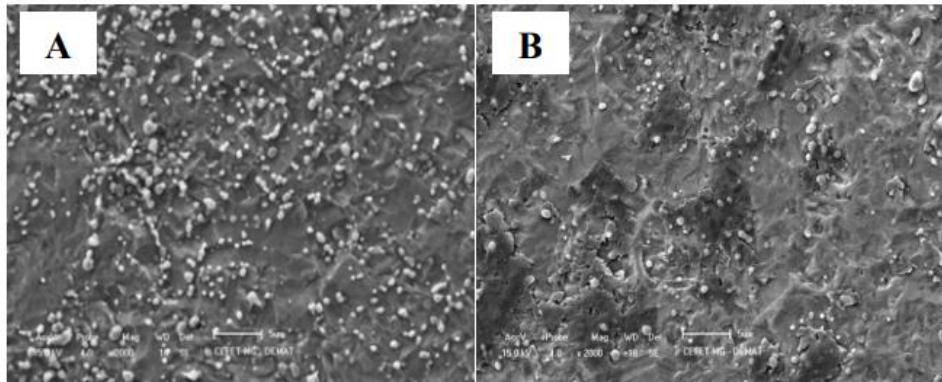
Figura 23 – Micrografias MEV de um aço inoxidável martensítico temperado

(a) Temperado a 850°C. (b) Temperado a 950°C
