**CARACTERIZAÇÃO MECÂNICA E MICROESTRUTURAL APÓS DESGASTE DE
DUTOS DE AÇO API 5L X52 UTILIZADOS PARA TRANSPORTE DE FLUIDOS**

Trabalho de conclusão de curso apresentado no Curso de Graduação em Engenharia de Materiais do Centro Federal de Educação Tecnológica de Minas Gerais como requisito parcial para obtenção do título de Bacharel em Engenharia de Materiais.

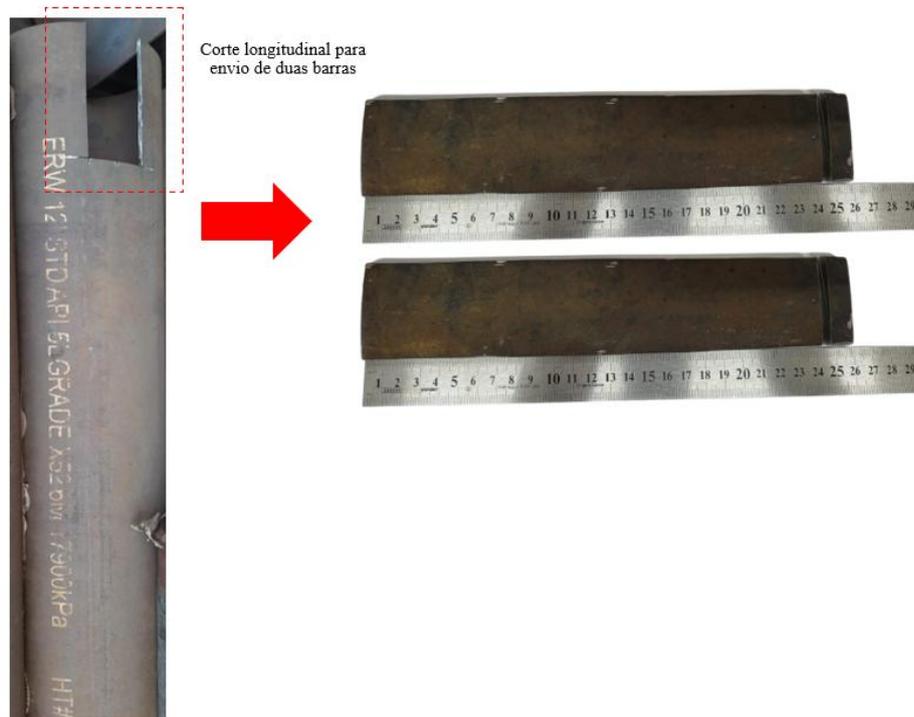
Figura 15 - Fotomontagem da amostra do tubo 2 como recebida

A Figura 15 indica a região do corte longitudinal, onde foram recebidas duas barras com dimensões de 25 cm por 10 cm cada. O tubo 2 em questão foi fornecido pela CTDUT e não foi utilizado em operação. Foi fabricado por laminação a quente e passou por um tratamento térmico de recozimento. Trata-se de um tubo com costura, produzido por soldagem por resistência elétrica longitudinal (ERW - Electric Resistance Welding). Na tabela 3 e 4, constam as informações principais do tubo 2 e a sua composição química, respectivamente.

Essa diferença se deve ao fato de que não foi possível obter um segmento idêntico ao tubo desgastado em sua condição original para comparação direta. Diante dessa limitação, foi necessário adaptar a abordagem experimental, utilizando uma amostra sem desgaste de outro tubo como referência para a análise comparativa. Dessa forma, qualquer variação observada entre as amostras pode estar relacionada tanto ao efeito do desgaste quanto a possíveis diferenças na condição inicial dos materiais.

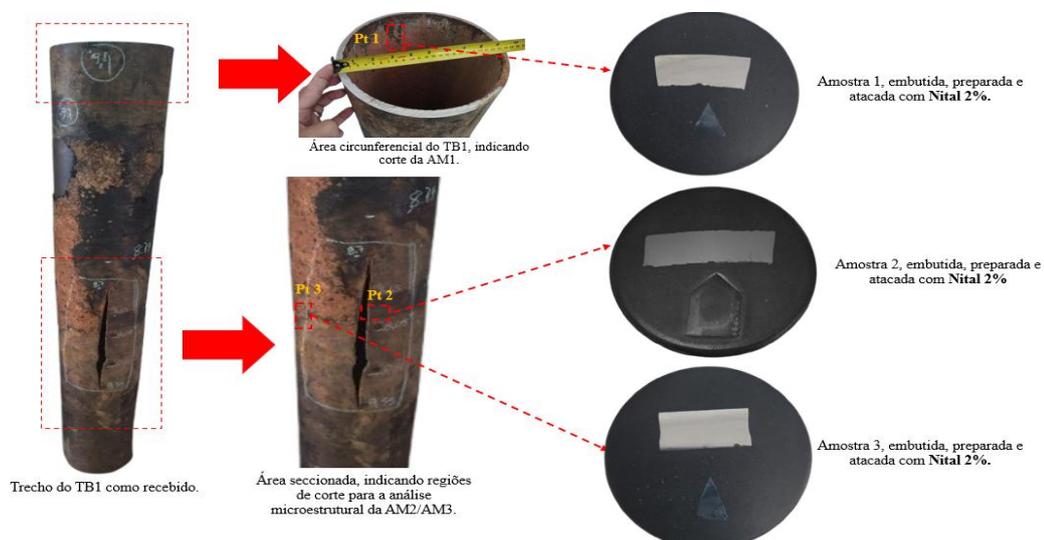
Figura 16 - Fotomontagem das regiões de corte e preparação das amostras -TB1

Para a análise microscópica do material, foi realizado um corte em seção transversal nas amostras desgastada (classificadas como TB1) na região superior do tubo e na região da trinca. Na amostra não desgastada, (classificadas como TB2) foi feito um corte na região superior do tubo distante da solda longitudinal, com intuito de analisar apenas o metal base, conforme ilustrado nas figuras 16 e 17, respectivamente. As amostras foram embutidas a quente, lixadas com lixas de granulometria #120, #240, #320, #400, #600, #1200 e #2000 mesh e polidas em pasta de diamante com granulometria de $3\mu m$. Após o polimento, as amostras foram atacadas com solução de Nital 2%. Após o ataque, as mesmas foram levadas ao microscópio óptico *Micron Scientific* para a realização do ensaio, o qual foi realizado com ampliações de 100x, 200x e 500x e as fotos de microestrutura foram registradas utilizando o software *Capture 2.0*.

No ensaio de caracterização microestrutural, observou-se que o Tubo 1 (TB1) apresentou microestrutura típica de um aço API 5L X52, consistindo de ferrita e perlita. Na amostra 1, retirada no ponto 1, na região interna do tubo distante da fratura, conforme ilustrado na Figura 16 do item 4.3.2.1, foram identificados pites em sua microestrutura (figura 21). Esse fenômeno também pode ser observado na figura 22, que evidencia corrosão nas bordas superiores e inferiores, além de alterações morfológicas, como a degradação da matriz de ferrita e a dissolução parcial das áreas perlíticas. Esses resultados indicam a presença de mecanismos de corrosão localizados, que podem estar associados a processos eletroquímicos devido ao ambiente operacional do duto e corrosão por pites (vide setas dispostas na figura 22).

No ponto 2, localizado na região da fratura e próxima ao desgaste conforme indicado na Figura 16 do item 4.3.2.1, a análise microestrutural revelou a presença de trincas ramificadas na superfície do material. Essas trincas, evidenciadas na Figura 23, se propagam de forma transangular e ramificadas indicando um processo de nucleação e crescimento favorecido por tensões concentradas e possíveis interações com o ambiente corrosivo, o que sugere a ação de um segundo mecanismo de corrosão, a corrosão sob tensão.

No ponto 3, situado em uma região distante da fratura e próximo ao centro do desgaste, indicado na Figura 16 do item 4.3.2.1, apresentou no seu núcleo microestrutura típica do aço API 5L X52, composta por ferrita e perlita, sem a presença de pites, conforme figura 24.

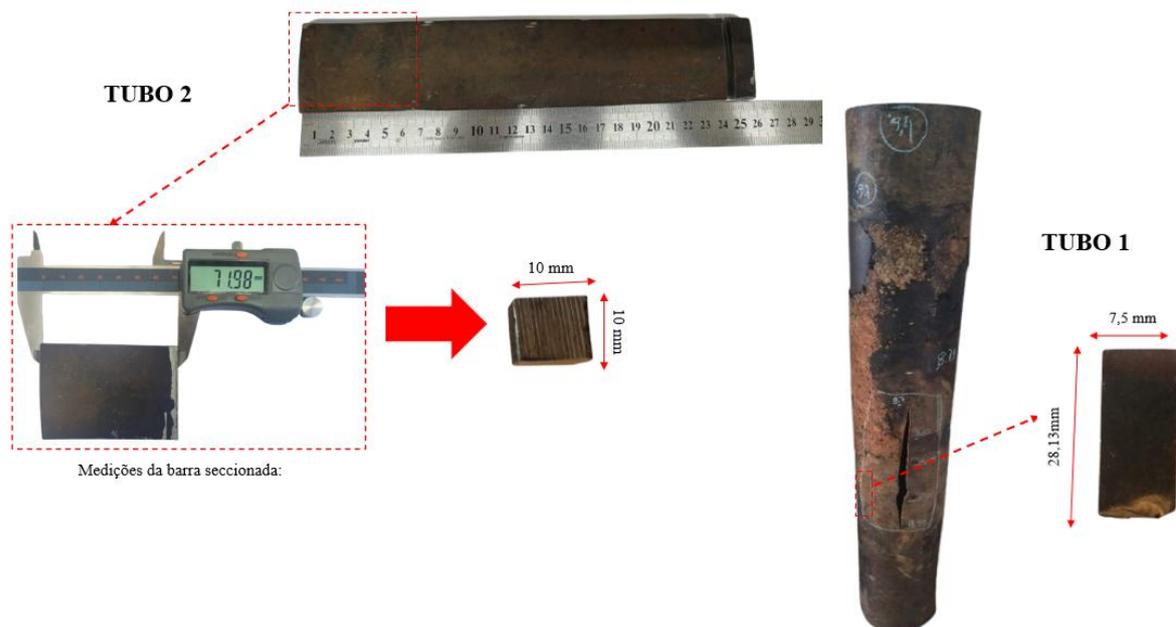
Figura 19 - Amostras para os ensaios de DRX e FRX dos tubos 1 e 2

O ensaio de difração de raios X (DRX) foi realizado para caracterizar e comparar as fases das amostras retiradas dos dois tubos: um tubo desgastado (Tubo 1) e um tubo sem desgaste aparente (Tubo 2). As amostras para análise foram retiradas de duas regiões específicas: do (Tubo 1), que apresenta desgaste significativo devido ao uso em condições operacionais e do (Tubo 2), que não sofreu desgaste aparente, a figura 19, ilustra as regiões e as dimensões de cada corpo de prova para ensaio. O objetivo principal dessa análise foi investigar se houve alguma transformação de fase entre as amostras com e sem desgaste, o que poderia indicar alguma possível contaminação do aço API 5L. Para o ensaio de DRX, primeiramente as amostras foram decapadas para garantir que as camadas externas das amostras, que poderiam estar contaminadas fossem eliminadas.

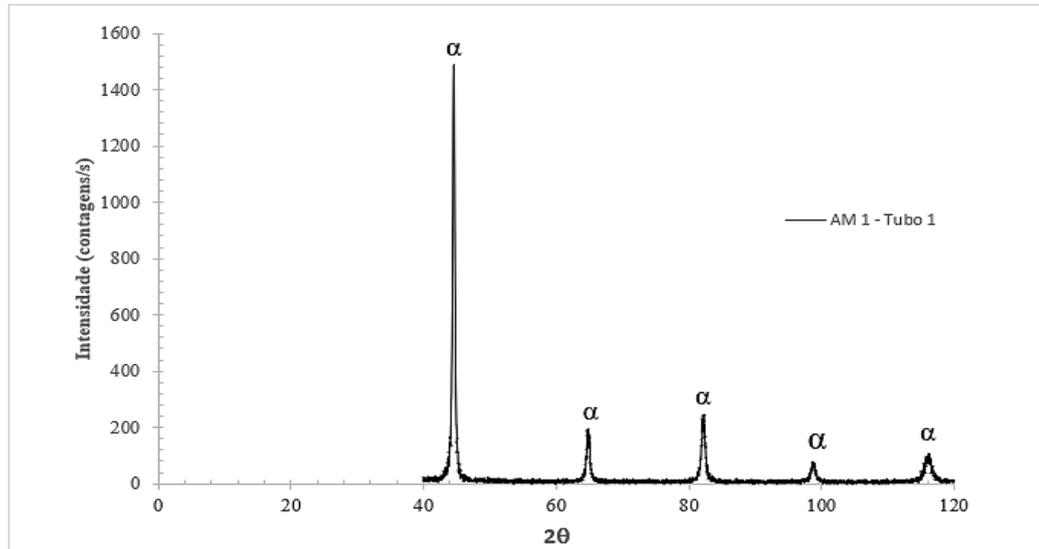
Figura 27 - Difratrograma da amostra 1 – Tubo 1 (com sinais de desgaste)

Na figura 27 é observado o difratograma obtido para o aço API 5Lx52 amostra 1 do tubo 1 que apresentou sinais de desgaste. Já na figura 28 o difratograma da amostra 2 do tubo 2 sem sinais de desgastes. A análise dos padrões de DRX das amostras 1 e 2 do aço API 5L X52 apresentou picos significativos relacionados à fase ferrítica, evidenciando a predominância dessa fase na microestrutura do material.

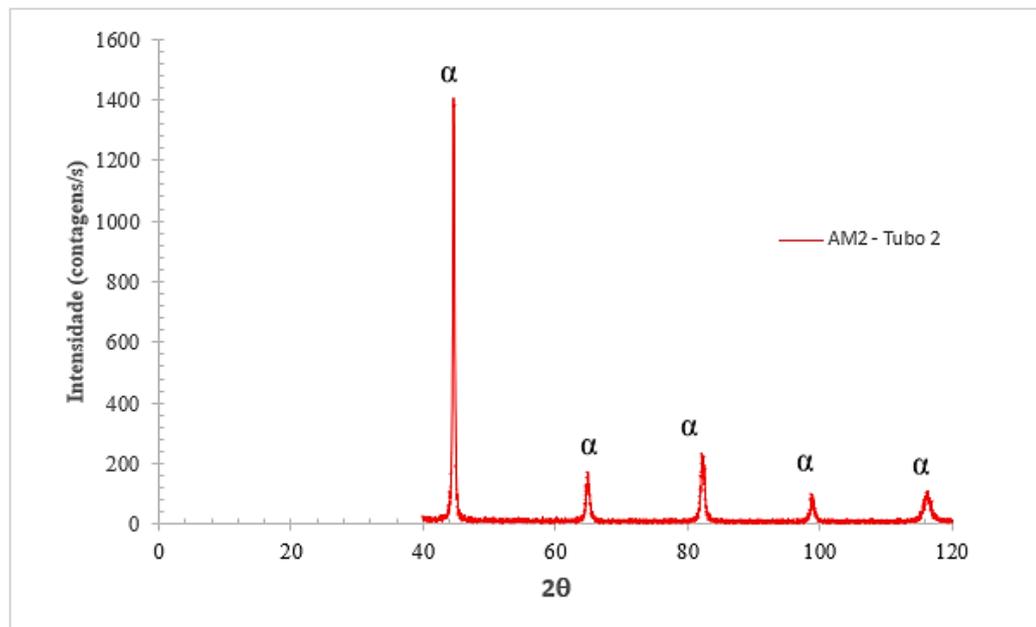
Figura 28 - Difratrograma da amostra 2 – Tubo 2 (sem sinais de desgaste)

No difratograma da figura 29, ao comparar as amostras (1 e 2), foi observada uma diferença sutil na intensidade dos picos de ferrita nos ângulos $2\theta = 44^\circ$, 65° e 82° . A amostra 2 sem sinais de desgaste apresentou picos com leve redução na intensidade em relação à amostra desgastada. Essa variação na intensidade dos picos pode estar relacionada à orientação
