AVALIAÇÃO DE LUBRIFICANTE A BASE DE GRAFENO NO ENSAIO PINO SOBRE DISCO EM AÇO ABNT 1045

Trabalho de Conclusão de Curso apresentado no Curso de Graduação em Engenharia de Materiais do Centro Federal de Educação Tecnológica de Minas Gerais como requisito parcial para obtenção do título de Bacharel em Engenharia de Materiais.

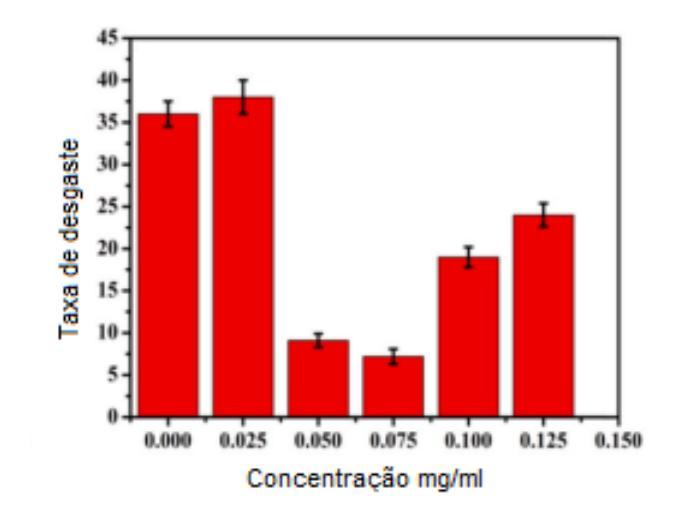
Esses corpos de provas foram testadas em um tribômetro por meio de um ensaio esfera sobre disco para obtenção da taxa de desgaste, por meio da profundidade de desgaste após experimento, e do coeficiente de atrito. Por meio da Figura 3.4 é possível perceber que a menor taxa de desgaste é observada em concentração de 0,075 mg/mL de ODA-RGO (YU, Bo et al., 2022).

Figura 3.4 - Resultado da taxa de desgaste/10⁻⁶mm * N⁻¹ m⁻¹ do disco em função da concentração de ODA-RGO.

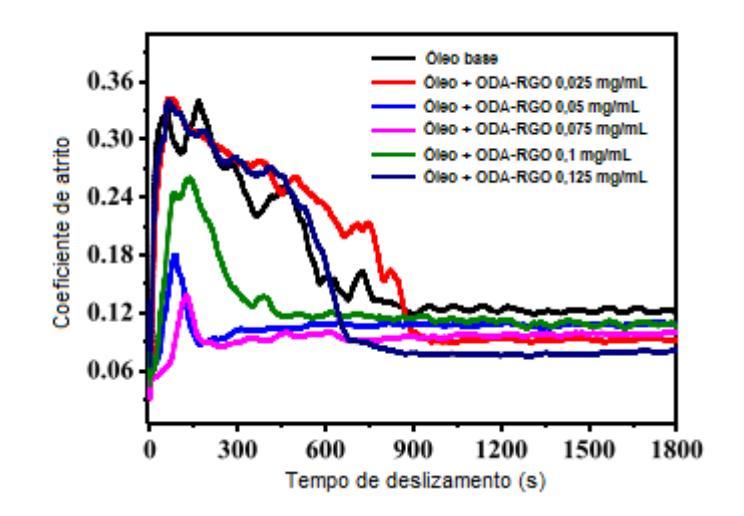
Os valores do coeficiente de atrito em função do tempo de deslizamento também foram demonstrados na Figura 3.5. Portanto é possível afirmar que o aumento da concentração de ODA-RGO tende a diminuir o coeficiente de atrito inicial, além de diminuir o tempo necessário para que ocorra a estabilização do atrito (YU, Bo et al., 2022).

Figura 3.5 - Resultado do coeficiente de atrito em função do tempo de deslizamento.

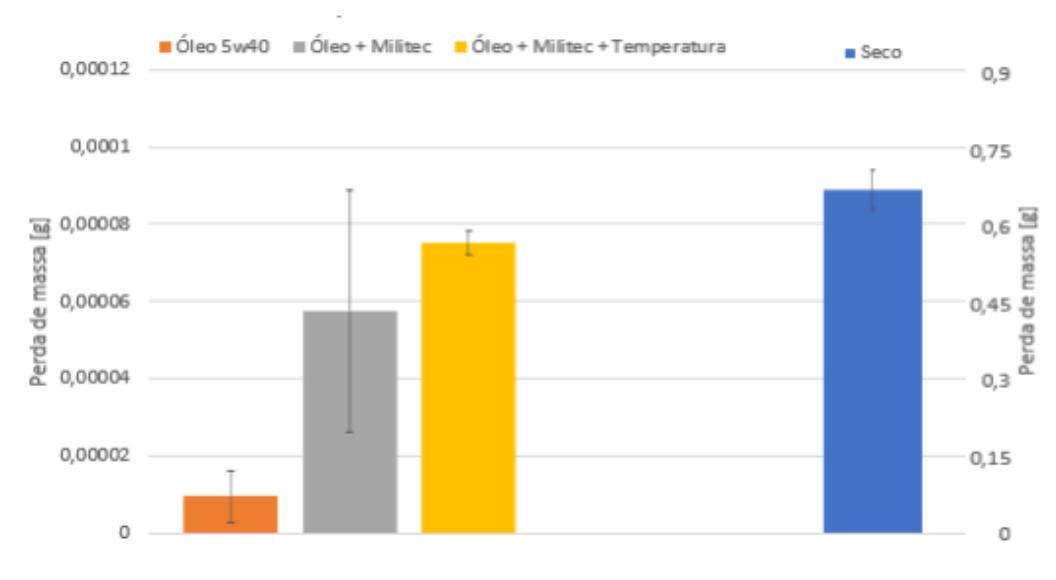
Além do óxido de grafeno como aditivo, existem no mercado outros lubrificantes que são considerados concorrentes do lubrificante à base de grafeno. PACHECO (2021) testou o atrito e o desgaste por meio do ensaio pino sobre disco em aço 1045 em diferentes cargas e em diferentes condições de lubrificação. O sistema foi ensaiado a seco e lubrificado com o óleo sintético Selenia 5w40, com solução de óleo 5w40 e condicionador de metais da marca Militec-1 e com solução de óleo 5w40 e Militec-1 após tratamento térmico superficial (PACHECO, 2021).

Figura 3.6 - Comparativo da perda de massa para ensaio a seco e lubrificado de diferentes formas com carga de 10 N.

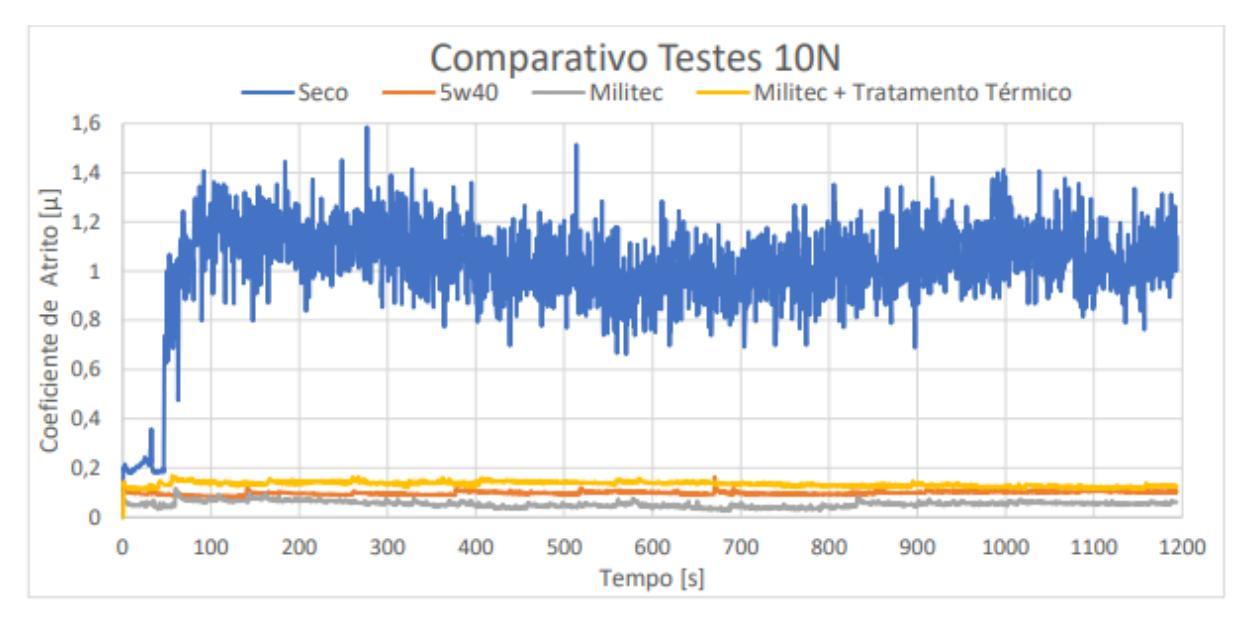
Figura 3.7 - Comparativo do coeficiente de atrito para ensaio a seco e lubrificado de diferentes formas com carga de 10 N.

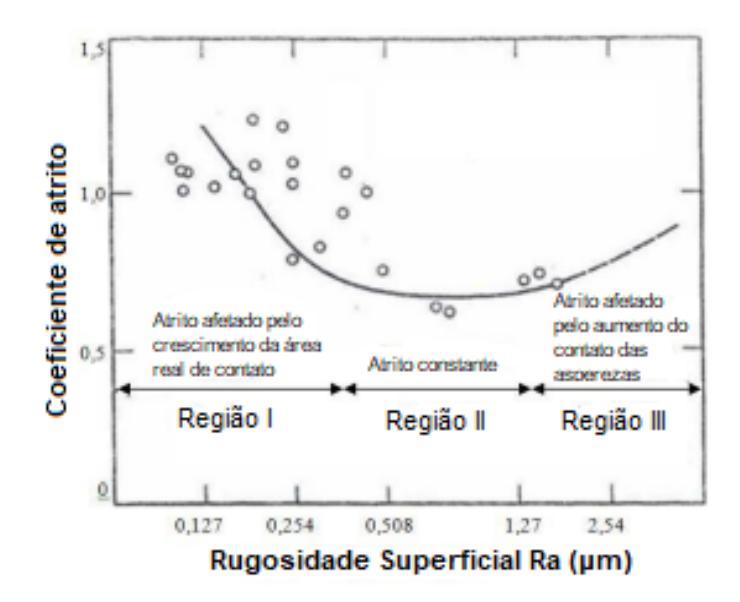
A rugosidade pode ser caracterizada como as asperezas existentes em uma superfície. Rabinowicz (1995) demonstrou por meio de experimento que em superfícies com baixo valor de rugosidade superficial, o coeficiente de atrito é elevado devido ao aumento da área real de contato, como mostrado na região I da Figura 3.8. Na região II o atrito é mínimo e quase constante. Já na região III a maior rugosidade faz com que o atrito aumente devido ao contato entre as asperezas (REIS et al., 2017).

Figura 3.8 - Comparativo do coeficiente de atrito em função da rugosidade superficial.

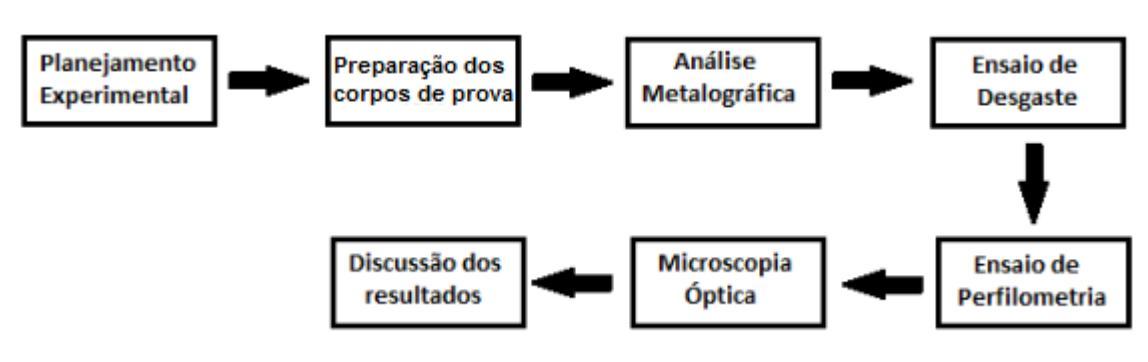
Figura 4.1 - Fluxograma dos processos de metodologia.

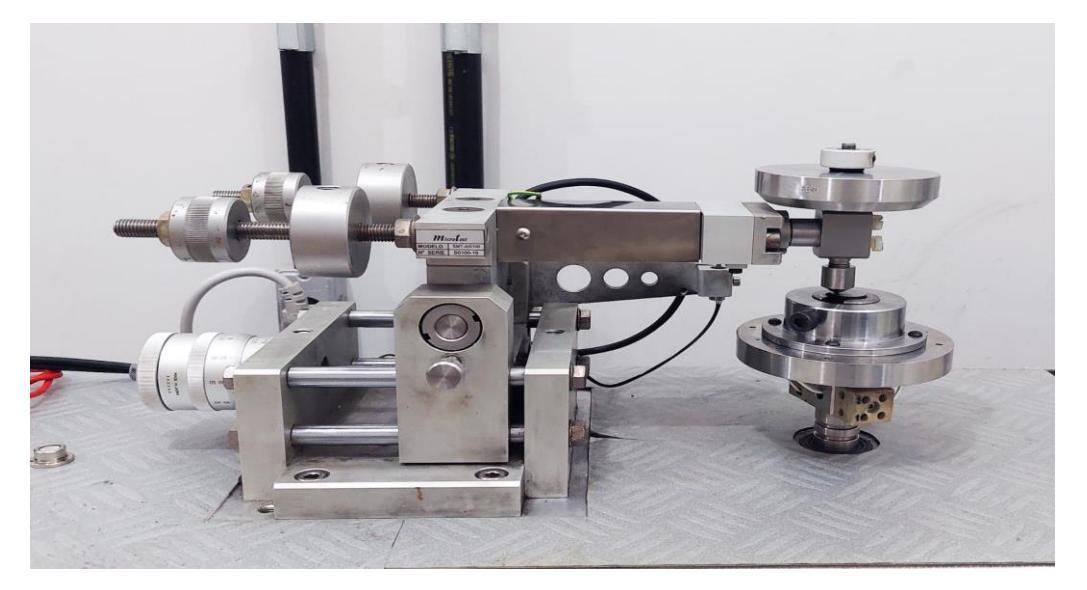
percorrida, raio da trilha de desgaste de 5,5 mm, 16 minutos de duração e aproximadamente 6.395 revoluções. Além disso, cada configuração foi testada com e sem lubrificação.

Figura 4.2 - Tribômetro Microtest modelo MT/60/NI.

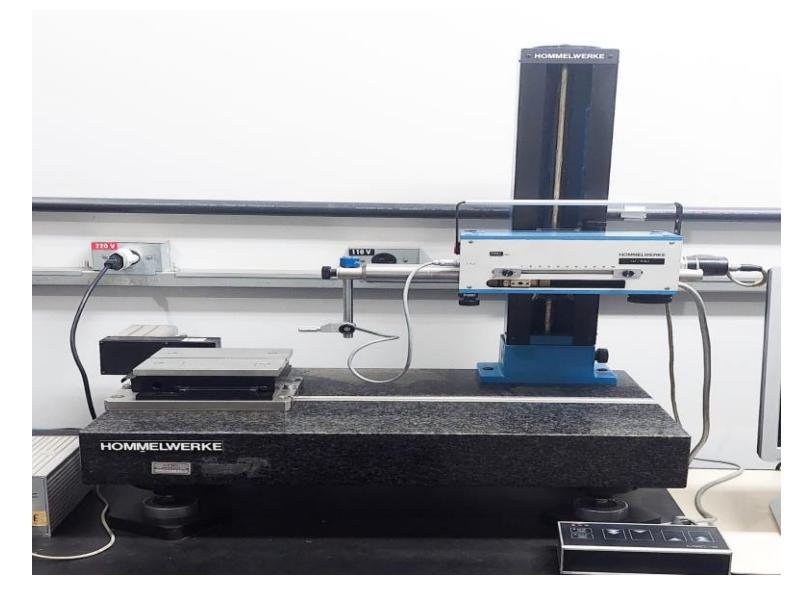
- Apalpador TKU 300, amplitude de 600 µm;
- Ponta com ângulo de 90° e raio de 5 μm, código 230475;
- 100 medições e 20000 mm de distância percorrida;
- Trajeto de apalpação de 5,00 mm;
- Distância entre os pontos de medição de 1,00 µm;
- Velocidade de apalpação de 0,50 mm/s.

Figura 4.3- Perfilômetro 3D HOMMELWERKE modelo T8000.

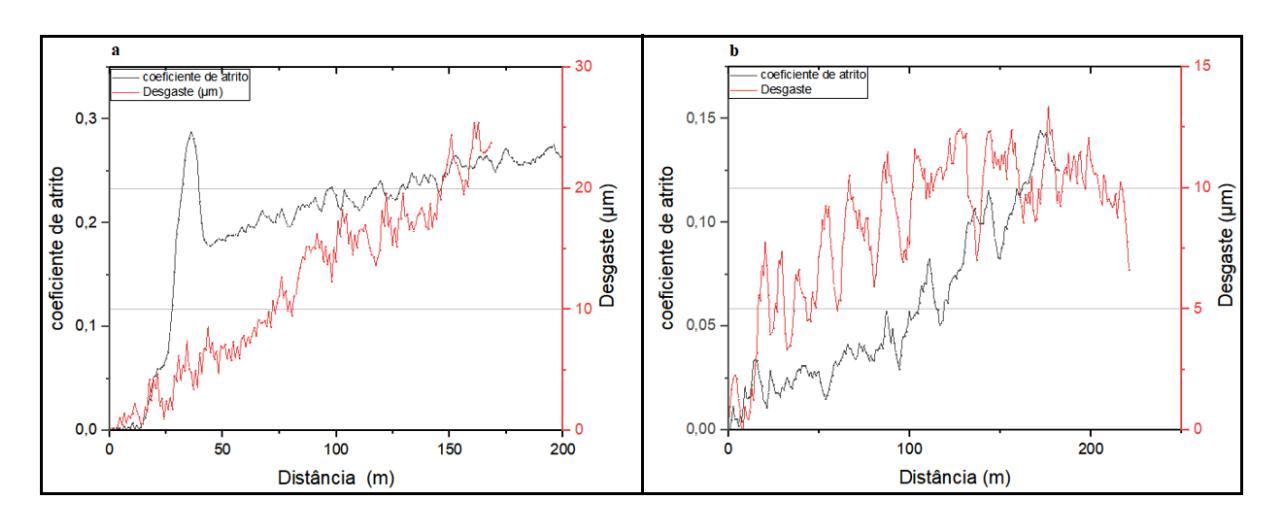
A Figura 5.2 apresenta o resultado do ensaio pino sobre disco realizado no tribômetro com carga normal de 5 N sem lubrificação.

Figura 5.2 - Ensaio Pino Sobre disco: Figura a) – Ensaio com carga de 5 N a seco; Figura b) – Réplica do ensaio com carga de 5 N a seco.

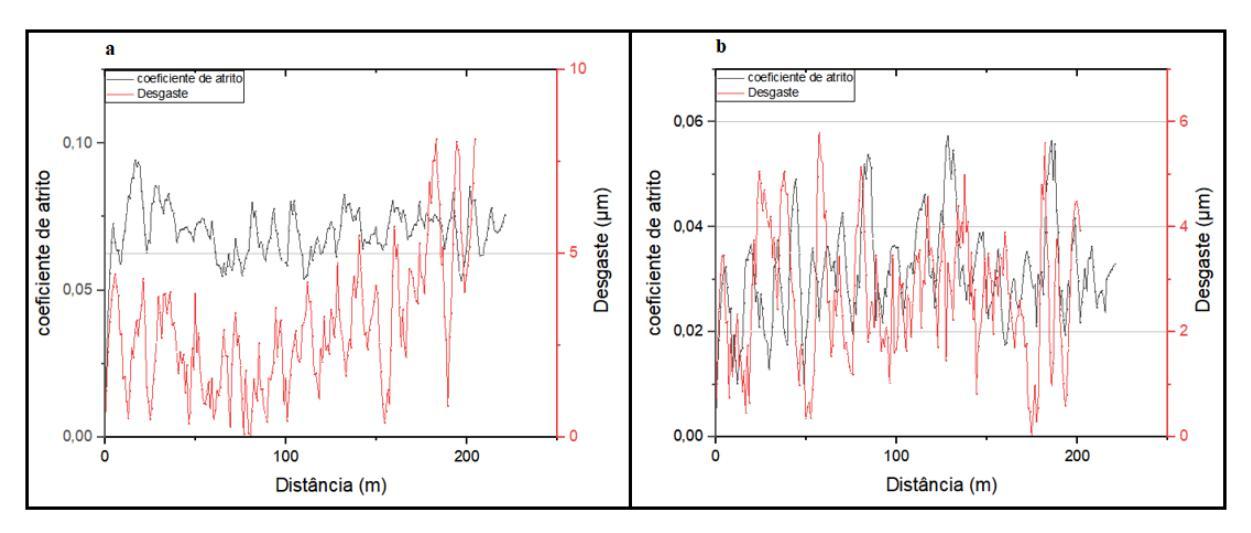
A Figura 5.3 apresenta o resultado do ensaio pino sobre disco realizado no tribômetro com carga normal de 5 N com lubrificação.

Figura 5.3 - Ensaio Pino Sobre disco: Figura a) – Ensaio com carga de 5N lubrificado; Figura b) – Réplica do ensaio com carga de 5N lubrificado.

É possível perceber, de acordo com a curva do coeficiente de atrito, que os dados ficaram dispersos e não ocorreu uma estabilização, o que pode ser observado devido à existência de picos com valores de até μ 0,09, no entanto, a curva segue uma tendência

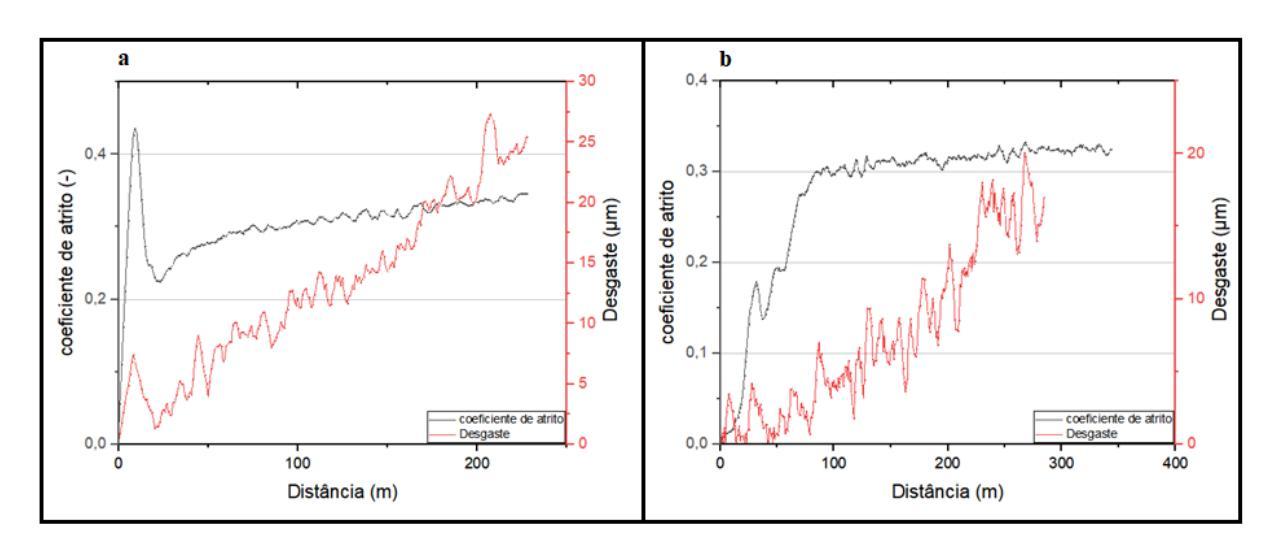
A Figura 5.4 apresenta o resultado do ensaio pino sobre disco realizado no tribômetro com carga de 10 N sem lubrificação.

Figura 5.4 - Ensaio Pino Sobre disco: Figura a) – Ensaio com carga de 10N a seco; Figura b) – Réplica do ensaio com carga de 10N a seco.

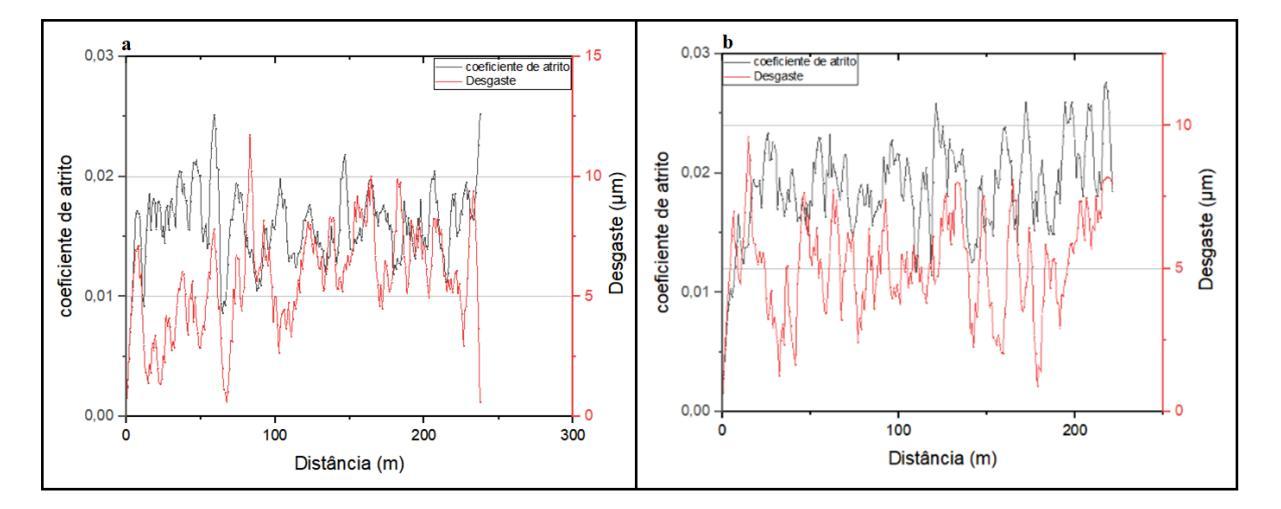
Figura 5.5 - Ensaio Pino Sobre disco: Figura a) – Ensaio com carga de 10N lubrificado; Figura b) – Réplica do ensaio com carga de 10N lubrificado.

Na Figura 5.5(a) é possível perceber que tanto a curva de coeficiente de atrito, quanto a curva de desgaste exibiram uma tendência horizontal repleta de oscilações. Para calcular a média em ambos os casos foram utilizados todos os dados até a distância final deslizada de 237 metros.

Embora a repetibilidade tenha ocorrido para a curva do coeficiente de atrito e para a curva do desgaste, os resultados não são confiáveis devido a existência de alta densidade de oscilações. Por meio dos erros percentuais foi possível confirmar o quão disperso foram os dados.

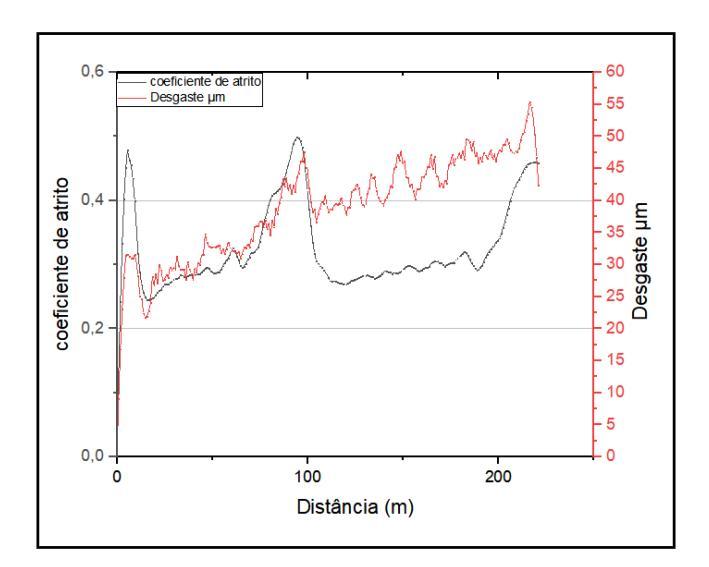
Figura 5.6 - Ensaio Pino Sobre disco – Ensaio com carga de 25N a seco.

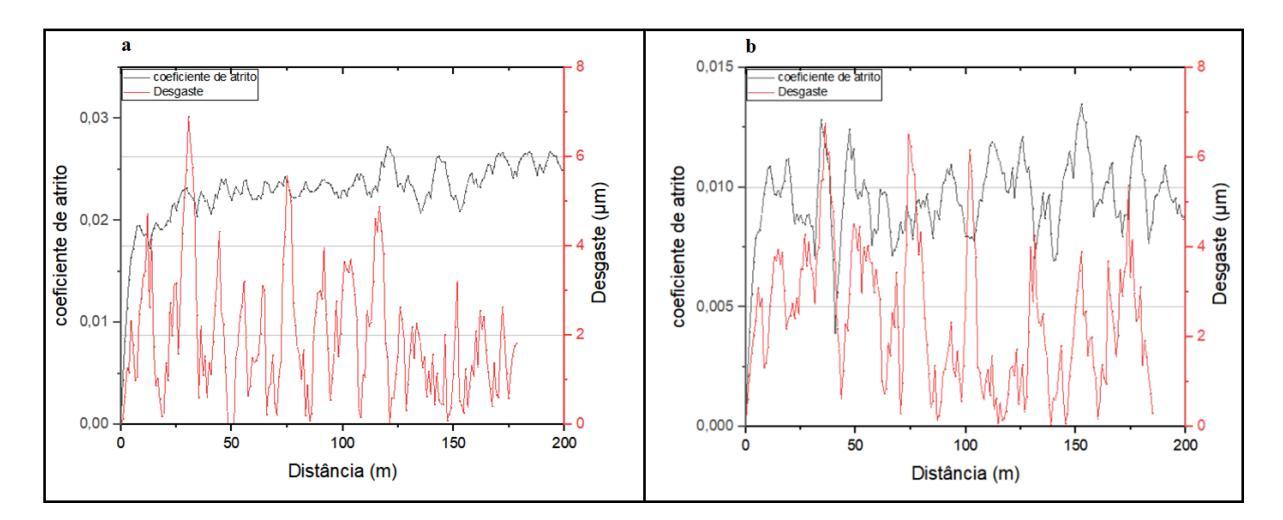
A Figura 5.7 apresenta o resultado do ensaio pino sobre disco realizado no tribômetro com carga de 25 N com lubrificação.

Figura 5.7 - Ensaio Pino Sobre disco: Figura a) – Ensaio com carga de 25N lubrificado; Figura b) – Réplica do ensaio com carga de 25N lubrificado.

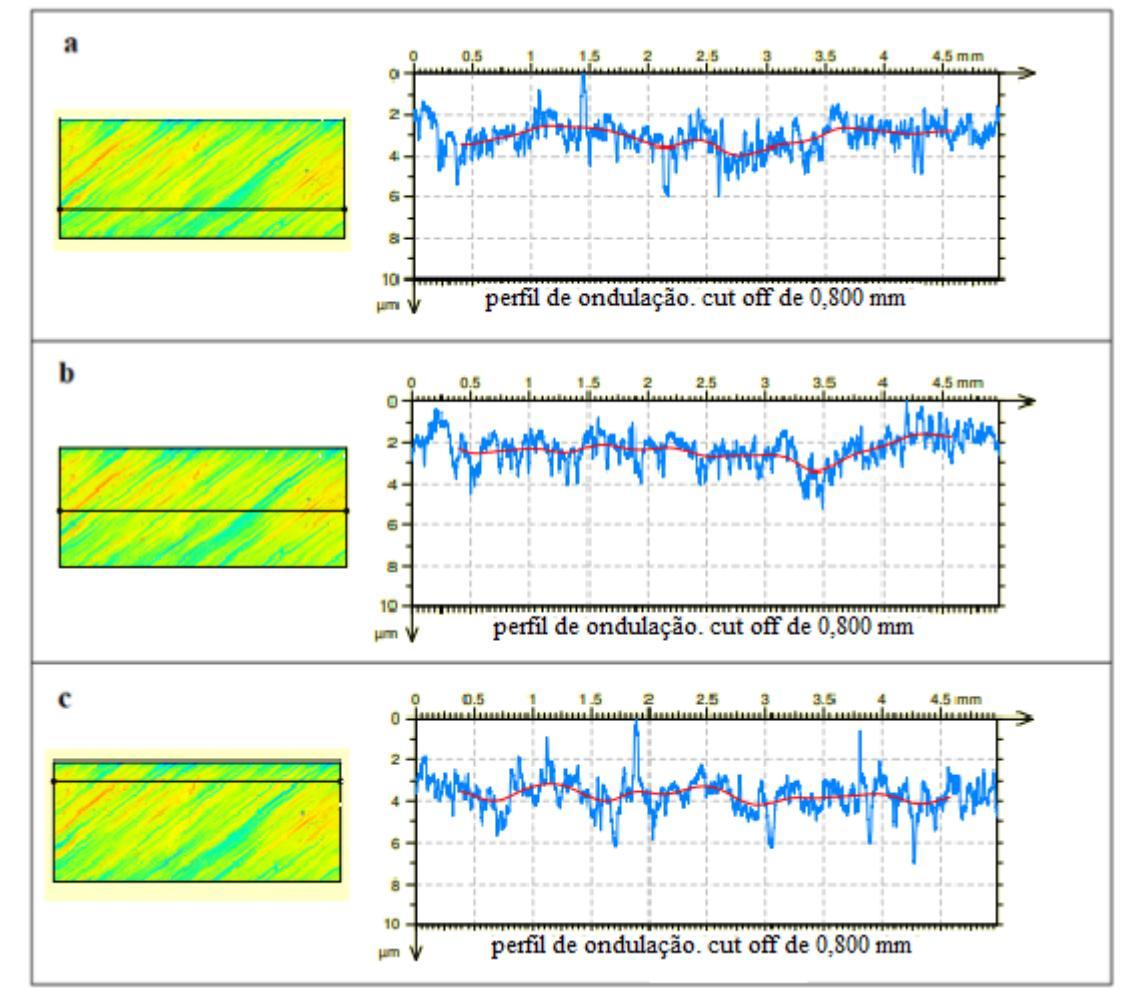
A Figura 5.8 apresenta os resultados do corpo de prova ensaiado como réplica a seco com carga normal de 5 N.

Figura 5.8 - Perfil de ondulação da trilha de desgaste do corpo de prova submetido a carga de 5N sem lubrificação: Figura a) – Corte inferior; Figura b) x Corte mediano; Figura c) – Corte superior.

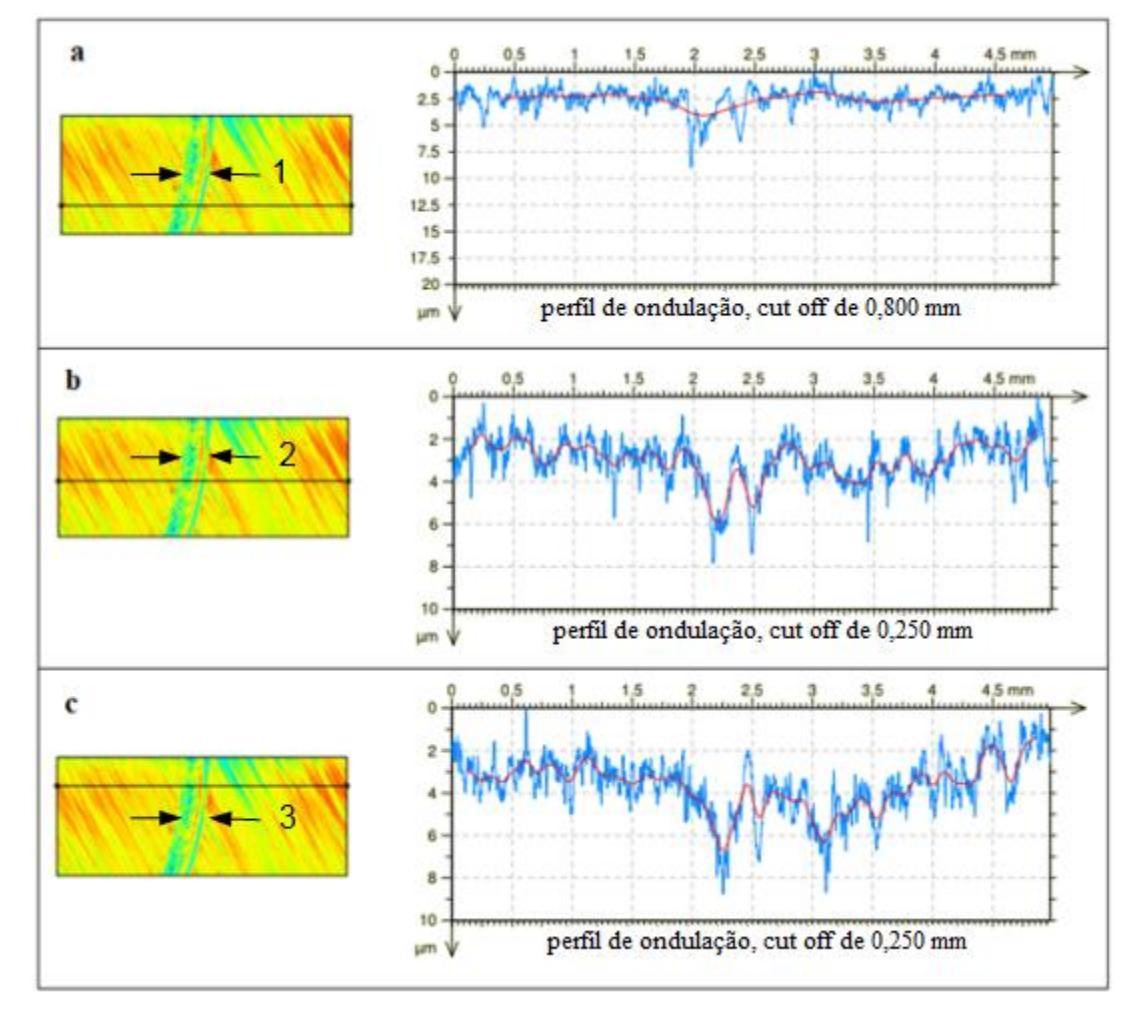
Figura 5.9 - Perfil de ondulação da trilha de desgaste do corpo de prova submetido a carga de 10N sem lubrificação: Figura a) – Corte inferior; Figura b) x Corte mediano; Figura c) – Corte superior.

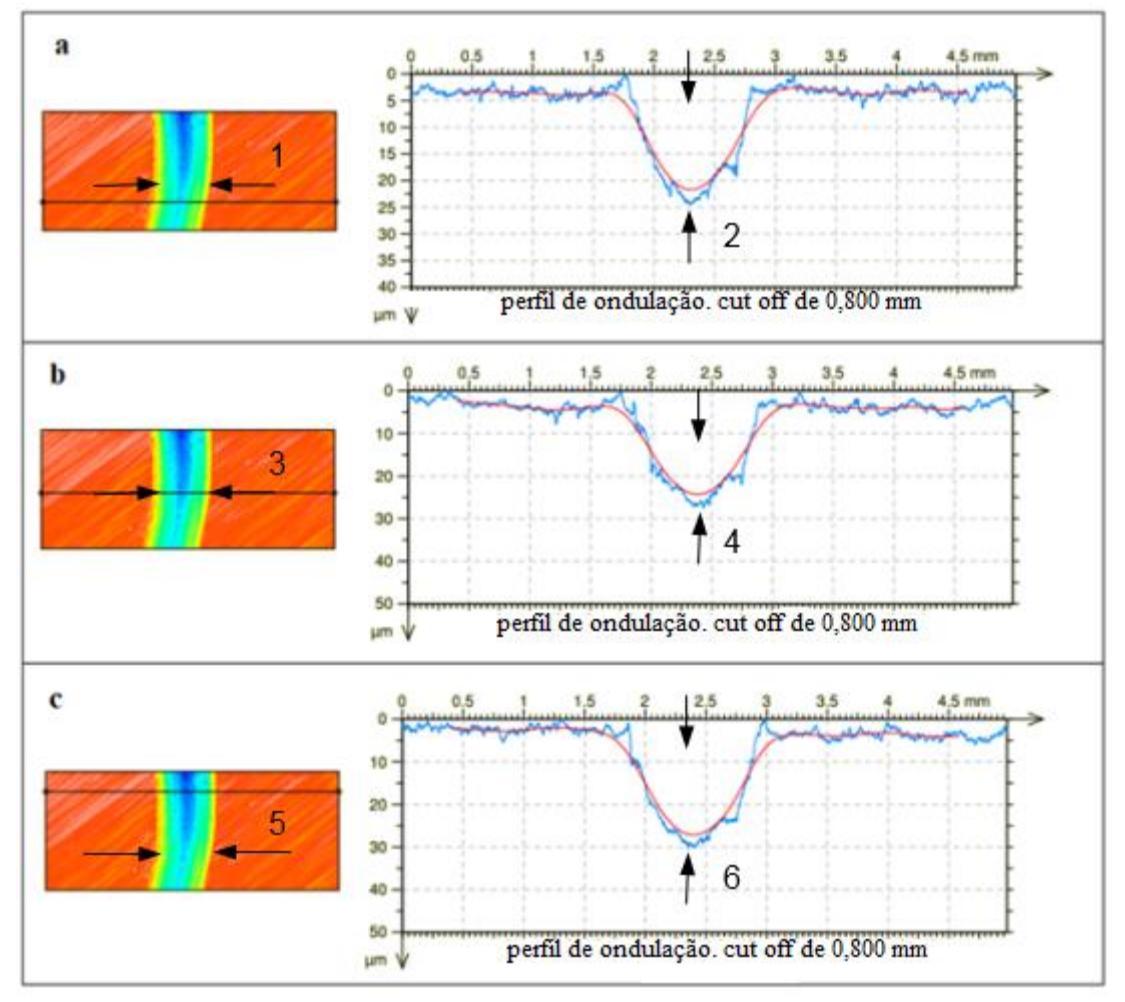
Figura 5.10 - Perfil de ondulação da trilha de desgaste do corpo de prova submetido a carga de 25N sem lubrificação: Figura a) – Corte inferior; Figura b) x Corte mediano; Figura c) – Corte superior.

A tabela 5 apresenta os parâmetros de Rugosidade para cada corte da Figura 5.10, por meio desses valores foi possível calcular as seguintes médias, $Ra = 1,12\pm0,0945 \mu m$, $Rt = 12,47\pm0,6110 \mu m$ e Rsk = $0,52\pm0,15 \mu m$.

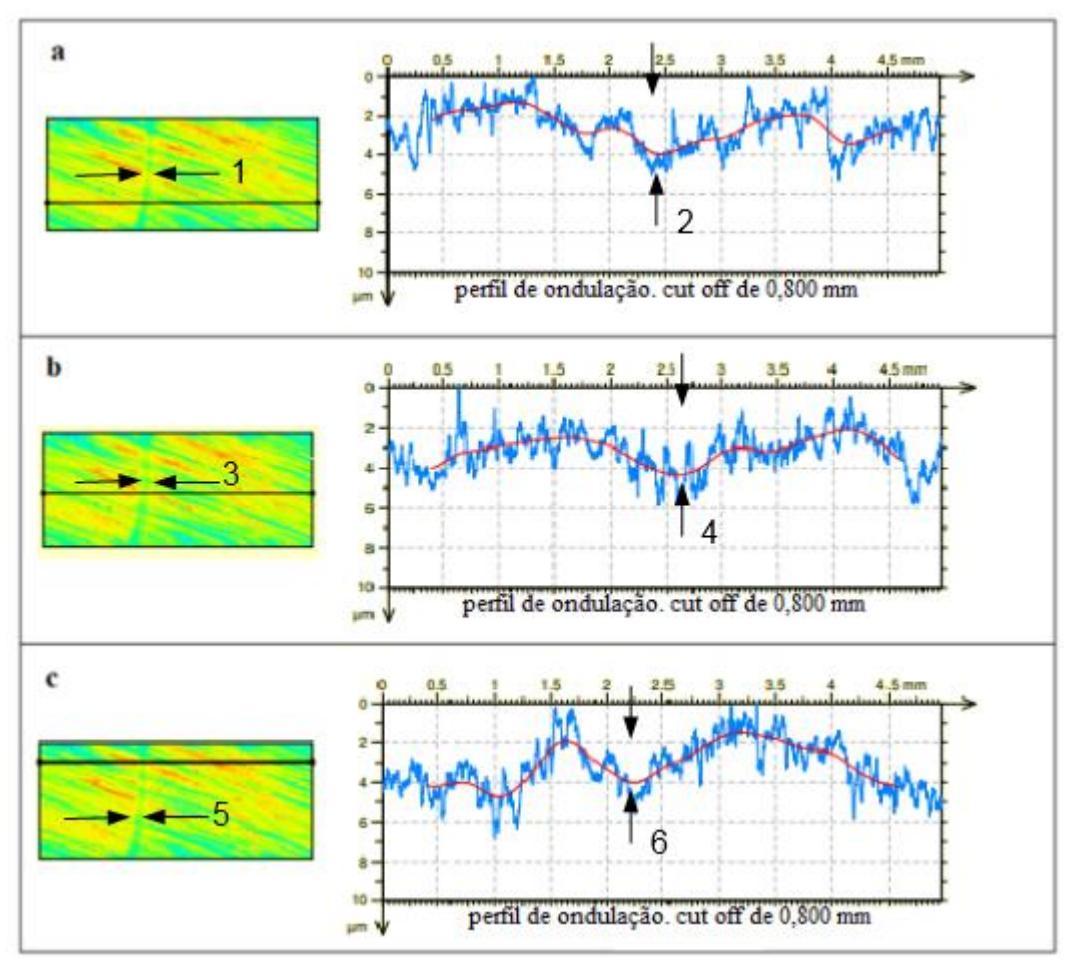
Figura 5.11 - Perfil de ondulação da trilha de desgaste do corpo de prova submetido a carga de 25N com lubrificação: Figura a) – Corte inferior; Figura b) x Corte mediano; Figura c) – Corte superior.

A largura 1 da trilha, apresentada na Figura 5.11(a) é 0,5 mm, enquanto que a largura 3, da Figura 5.11(b) é de 1,25 mm e a largura 5, da Figura 5.11(c) é de 0,5 mm. A média

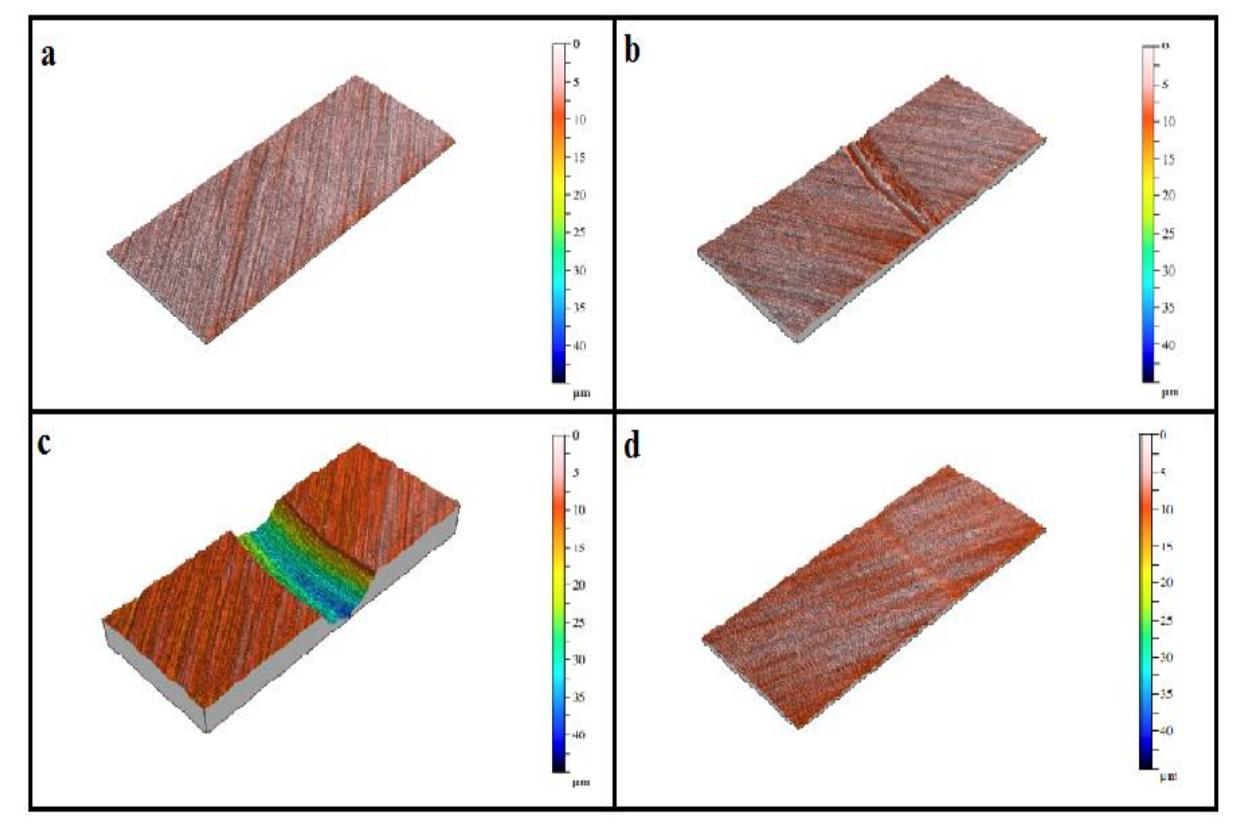
Figura 5.12 - Vista tridimensional no Ensaio de Perfilometria: Figura a) – Corpo de prova submetido a carga de 5N sem lubrificação; Figura b) Corpo de prova submetido a carga de 10N sem lubrificação;
Figura c) Corpo de prova submetido a carga de 25N sem lubrificação; Figura d) Corpo de prova submetido a carga de 25N sem lubrificação; Figura d) Corpo de prova submetido a carga de 25N com lubrificação.

Por meio da tabela 7 também é possível comparar as médias de volume de material perdido por desgaste. O ensaio a seco com carga de 25 N apresentou maior perda, seguido pelo teste de 10 N a seco, 25 N lubrificado e 5 N a seco, esse resultado reforça que o aumento da carga aumenta o desgaste, assim como a presença do lubrificante a base de grafeno contribui para a redução do mesmo. O teste com carga de 25 N lubrificado apresentou volume perdido de material aproximadamente 94% menor do que o ensaio com 25 N a seco.

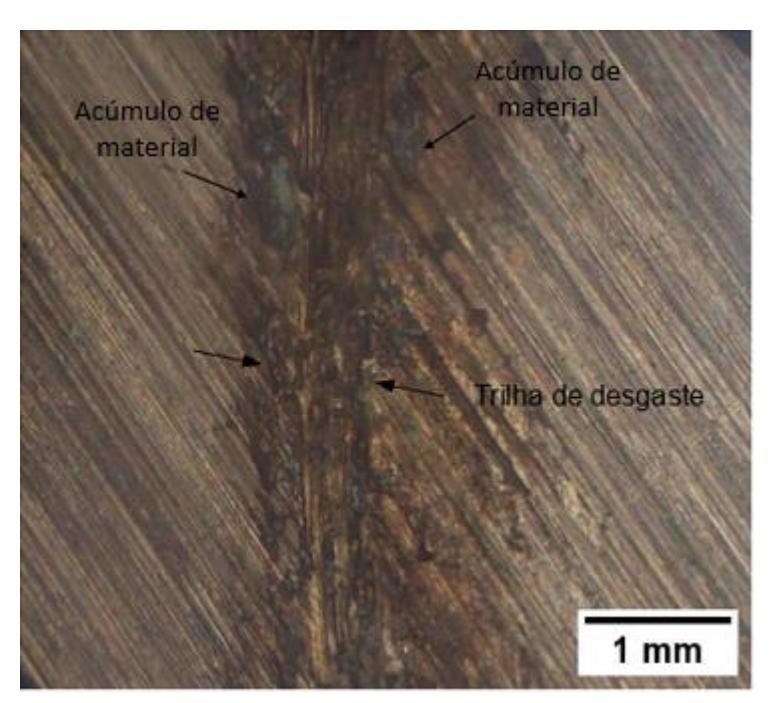
Figura 5.14 - Microscopia Óptica com ampliação de 100x da trilha de desgaste do corpo de prova submetido a carga de 10N sem lubrificação.

Os três corpos de prova sofreram o mecanismo de desgaste de abrasão, o desgaste adesivo, descrito por PACHECO (2021) ocorre quando uma ligação adesiva é formada entre as superfícies em contato dificultando o deslizamento entre elas e causando deformação plástica, trincas e perda de material. Essa ligação pode ter ocorrido, principalmente no ensaio com carga normal de 25 N a seco, devido à maior quantidade de material arrancado.

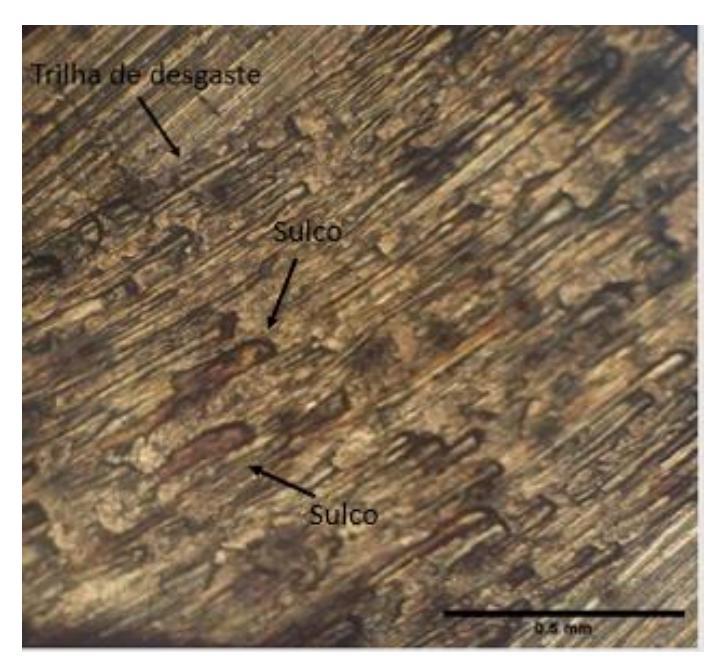
A microscopia da Figura 5.15 apresenta a trilha de desgaste do corpo de prova submetido a carga de 25 N a seco. Pode se perceber a existência de deformação plástica e a formação dos sulcos devido ao desgaste abrasivo sofrido, segundo REZENDE (2010), o mecanismo de abrasão ocorre devido a presença de partículas duras que causam a perda de material ou a movimentação do mesmo, no ensaio tribológico o pino de aço SAE 52100 foi a partícula dura responsável pelo desgaste. Também é possível observar a presença de material arrancado que pode ter encruado, favorecendo o mecanismo de desgaste de adesão devido à afinidade química entre os materiais.

Figura 5.15 - Microscopia Óptica com ampliação de 200x da trilha de desgaste do corpo de prova submetido a carga de 25N sem lubrificação.

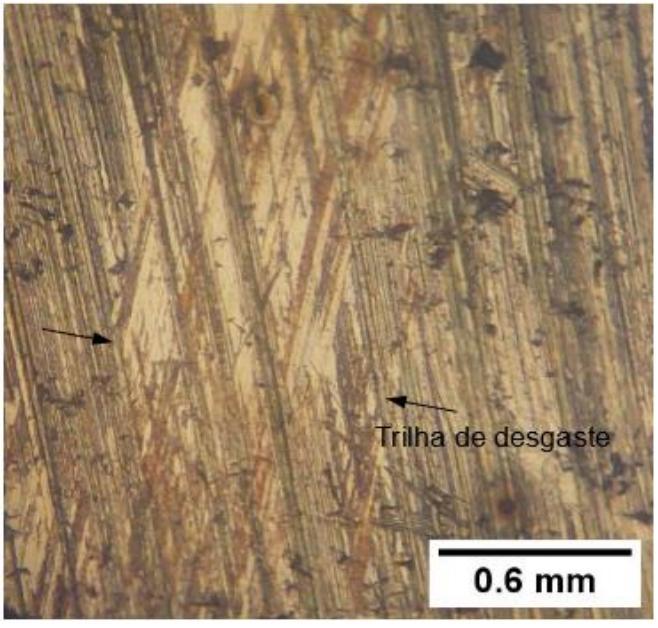
A Figura 5.16 apresenta a ampliação de 200x da microscopia da trilha de desgaste do corpo de prova submetido a carga normal de 25 N com lubrificação. É possível perceber que houve desgaste por abrasão, no entanto, a presença do lubrificante a base de grafeno faz com que menos material seja arrancado, por isso não é observado a presença de acúmulo de detritos nas bordas da trilha.

Figura 5.16: Microscopia Óptica com ampliação de 200 x da trilha de desgaste do corpo de prova submetido a carga de 25N com lubrificação.
